**Ação Emergencial para Delimitação de Áreas em
Alto e Muito Alto Risco a Enchentes, Inundações e
Movimentos de Massa**

Porto Alegre – Rio Grande do Sul

**Município de Porto Alegre – Rio Grande do Sul
Setembro de 2013**

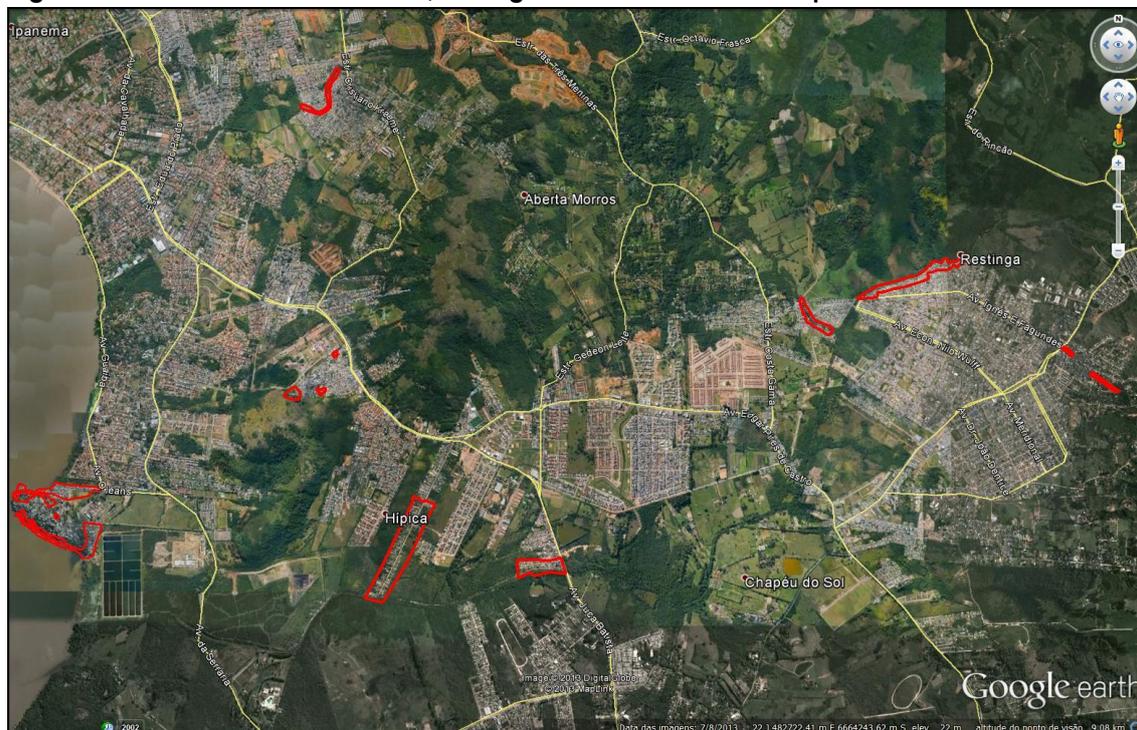
Região Extremo Sul – Bairros: Serraria, Restinga Aberta dos Morros e Hípica.

Figura 1: Região Extremo Sul os polígonos em vermelho mostram os 14 setores de risco alto e muito alto mapeados na etapa de campo que foi realizada no período de outubro de 2012 e junho de 2013.

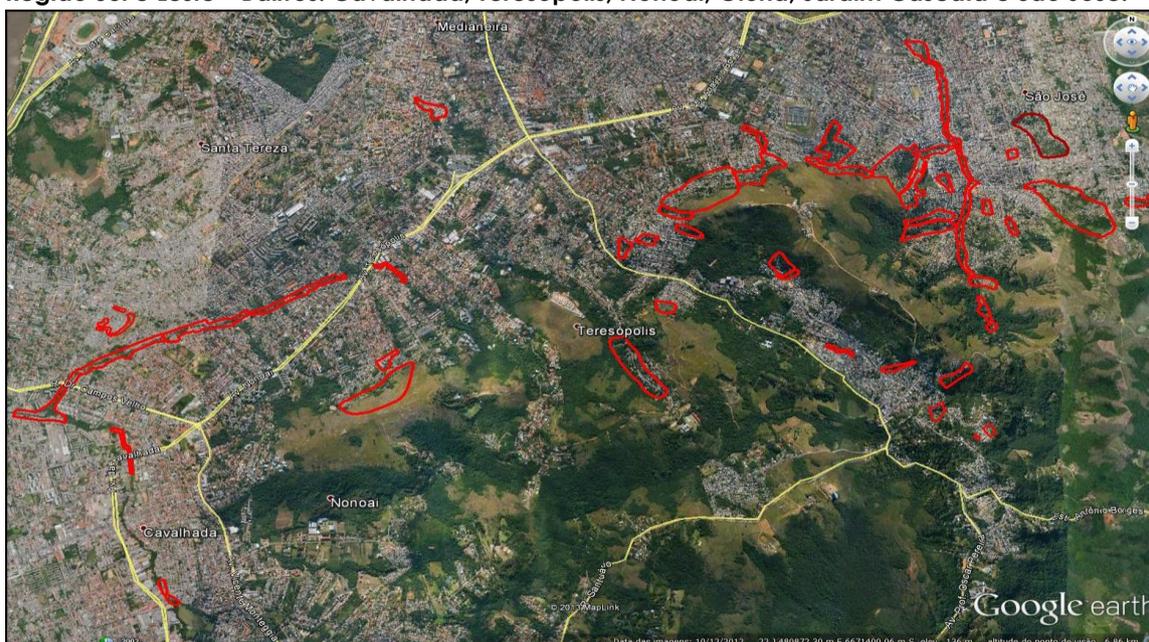
Região Sul e Leste – Bairros: Cavalhada, Teresópolis, Nonoai, Glória, Jardim Cascata e São José.

Figura 2: Região Sul e Leste os polígonos em vermelho mostram os 54 setores de risco alto e muito alto mapeados na etapa de campo que foi realizada no período de outubro de 2012 e junho de 2013.

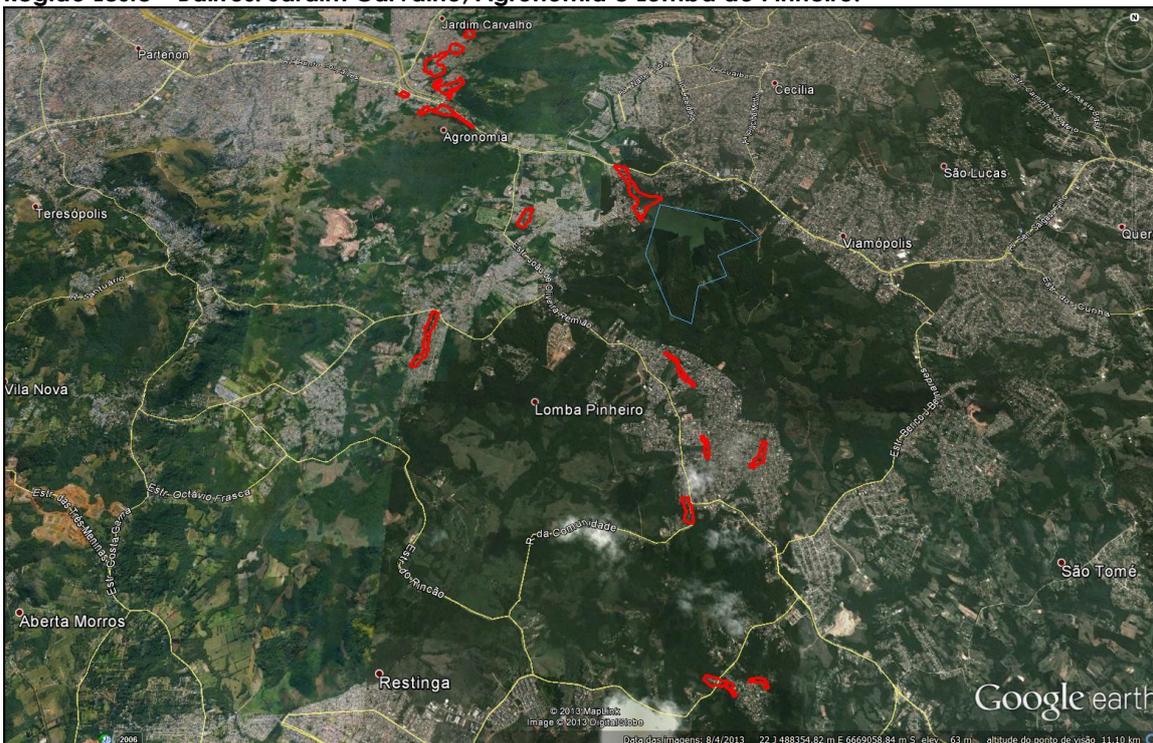
Região Leste – Bairros: Jardim Carvalho, Agronomia e Lomba do Pinheiro.

Figura 3: Região Leste os polígonos em vermelho mostram os 22 setores de risco alto e muito alto mapeados na etapa de campo que foi realizada no período de outubro de 2012 e junho de 2013.

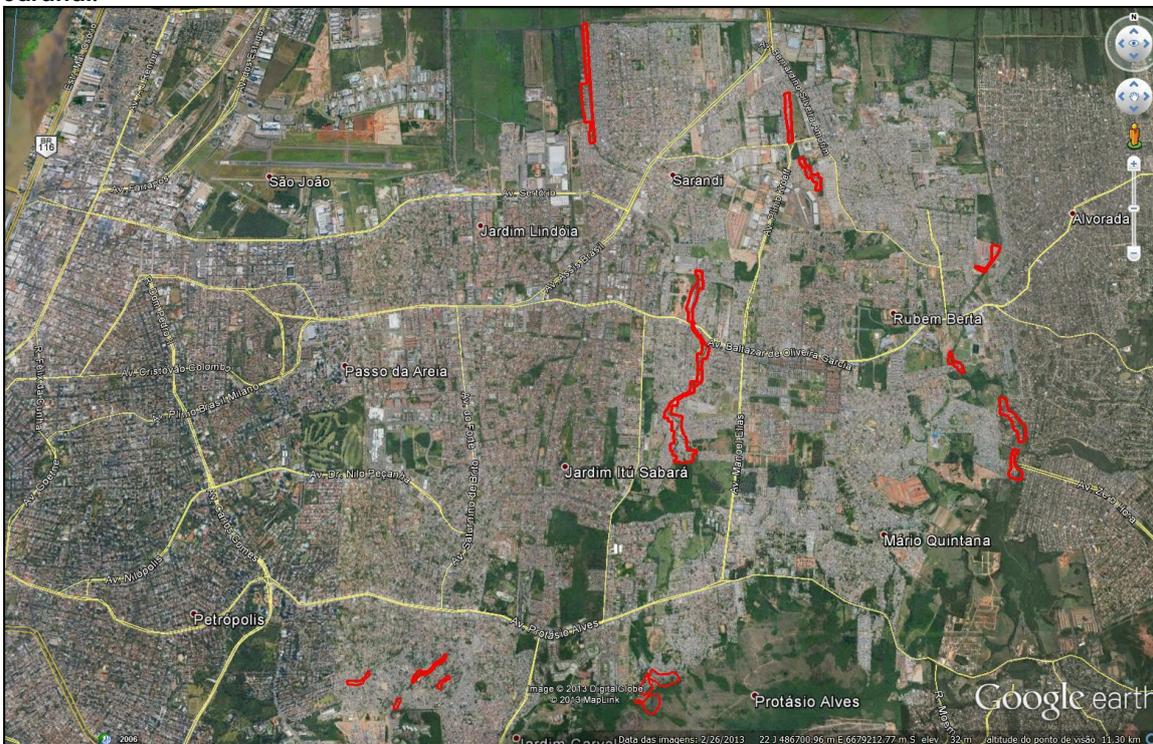
Região Norte – Bairros: Bom Jesus, Jardim Profásio Alves, Passo das Pedras, Mario Quintana e Sarandi.

Figura 4: Região Norte os polígonos em vermelho mostram os 17 setores de risco alto e muito alto mapeados na etapa de campo que foi realizada no período de outubro de 2012 e junho de 2013.

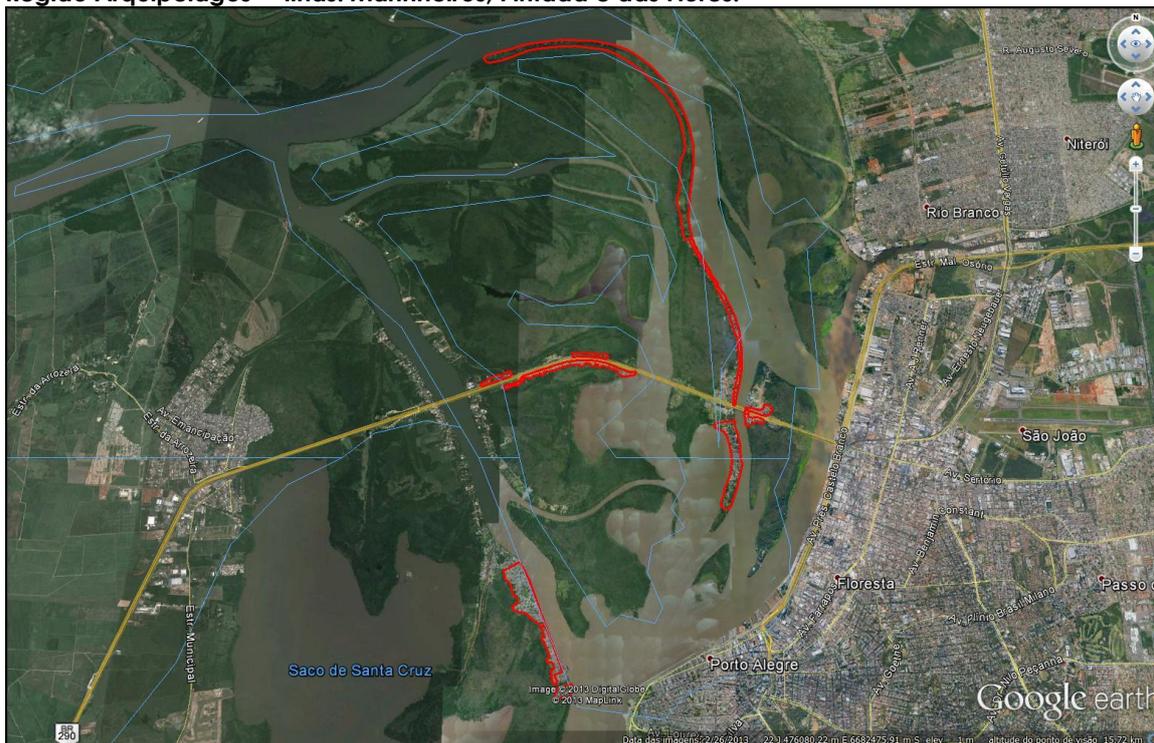
Região Arquipélagos – Ilhas: Marinheiros, Pintada e das Flores.

Figura 5: Região Arquipélagos os polígonos em vermelho mostram os 11 setores de risco alto e muito alto mapeados na etapa de campo que foi realizada no período de outubro de 2012 e junho de 2013.
