PORTO ALEGRE - RS
RS_PORTOAL_SR_029_CPRM
Dezembro / 2022

Acesso por Rua 1, Loteamento Quinta do Portal, Bairro Lomba do Pinheiro

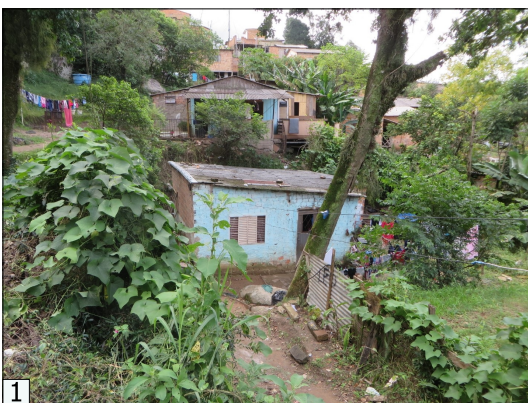
Descrição: Terço superior de encosta com execução de taludes de corte para conformação de lotes, com potencial de ocorrência de pequenos deslizamentos (Figura 1). Presença de blocos de rocha expostos ao longo da encosta e próximos às residências (Figuras 2 e 3). A ocupação é composta por residências de pequeno porte com alta vulnerabilidade frente aos processos de queda de blocos e deslizamentos (Figuras 4 e 5). A infraestrutura do setor é precária, com difícil acesso e ausência de sistema de drenagem na via e nos lotes e para esgotamento sanitário.

- 1) Monitoramento das condições de estabilidade da encosta/taludes, blocos e matacões, especialmente em períodos chuvosos e evacuação preventiva caso haja indícios de iminência de deslizamento e/ou queda de lascas/blocos;
- 2) Desenvolvimento de estudos geotécnicos e hidrológicos detalhados, por profissional habilitado, para avaliar a necessidade e viabilidade de implantação de medidas de contenção e de drenagem na encosta e taludes;
- 3) Implantação de obras de drenagem para direcionamento das águas;
- 4) Ações de educação ambiental e de percepção de risco para a comunidade em área de risco;
- 5) Implantação de políticas de controle urbano e orientação para abertura de lotes em áreas suscetíveis a movimentos de massa, visando o ordenamento territorial e a adoção de técnicas seguras de ocupação.
