PORTO ALEGRE - RS
RS_PORTOAL_SR_088_CPRM

Dezembro / 2022

Beco 10 e Rua Cinco, Bairro Morro Santana

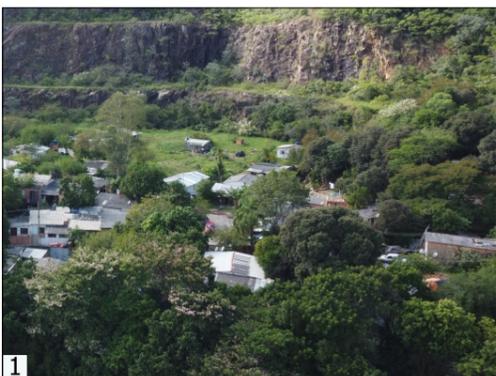
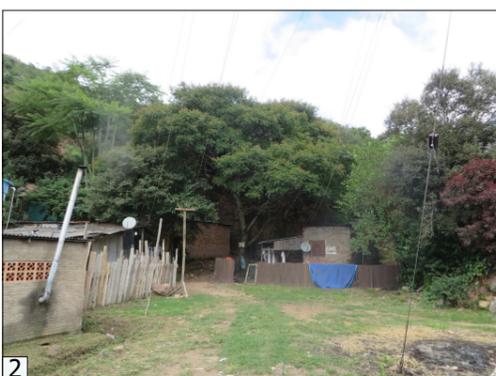
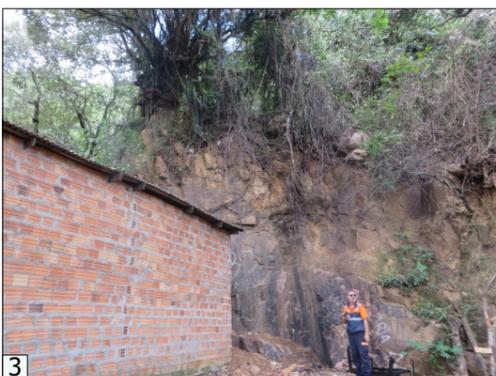
Descrição: Ocupação residencial próximo a paredão rochoso fraturado sujeita a queda de blocos/lascas e deslizamentos (Figuras 1 a 3), o setor situa-se na lateral de uma das pedreiras desativadas no Morro Santana. Observou-se campo de blocos graníticos na encosta, trincas e rachaduras desestabilizando o maciço, inclusive com árvores e solo raso inclinadas acima do paredão, e as moradias estão distantes a menos de 1 metro do paredão (Figuras 4 e 5). A ocupação se deu de forma desordenada, com edificações precárias de alta vulnerabilidade frente aos processos e a população apresenta alta vulnerabilidade social. A infraestrutura do setor é precária, com vias sem pavimentação, de difícil acesso, com ausência de sistema de drenagem pluvial das vias e da encosta. Também se observou muito lixo lançado no solo (Figura 6).

Tipologia do Processo: Deslizamento não especificado, Queda de blocos, Enxurrada

Grau de risco: Muito alto

- 1) Estudo de remoção e demolição de moradias com maior vulnerabilidade aos processos descritos. Importante, que a ação contemple o uso futuro das áreas desocupadas com fiscalização constante para a não ocupação por novas residências.

- 2) Monitoramento das condições de estabilidade da encosta/taludes, especialmente em períodos chuvosos e evacuação preventiva caso haja indícios de iminência de deslizamento e/ou queda de lascas/blocos;

- 3) Desenvolvimento de estudos geotécnicos e hidrológicos detalhados, por profissional habilitado, para avaliar a necessidade e viabilidade de implantação de medidas de contenção e de drenagem na encosta;
