PORTO ALEGRE - RS
RS_PORTOAL_SR_089_CPRM
Dezembro / 2022
Beco Souza Costa, Bairro Jardim Carvalho

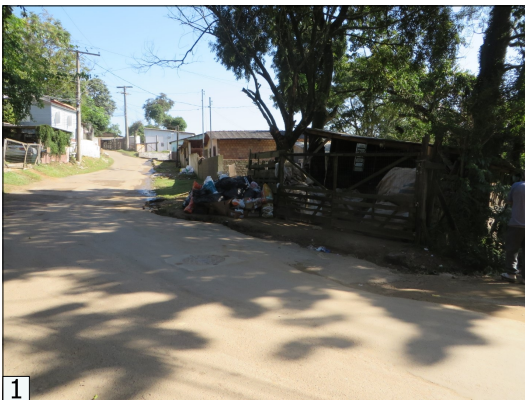
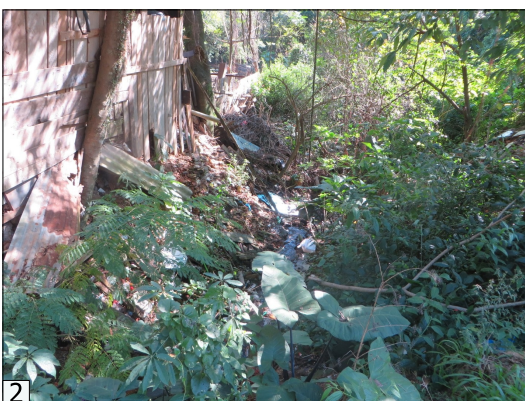
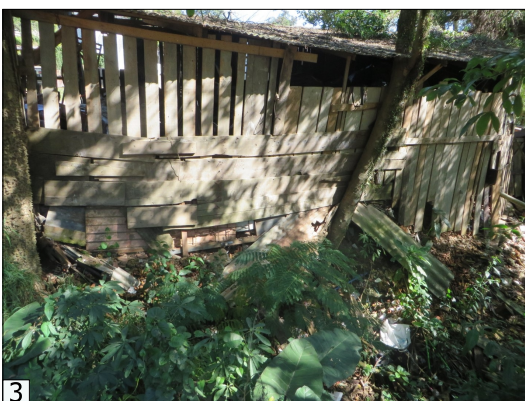
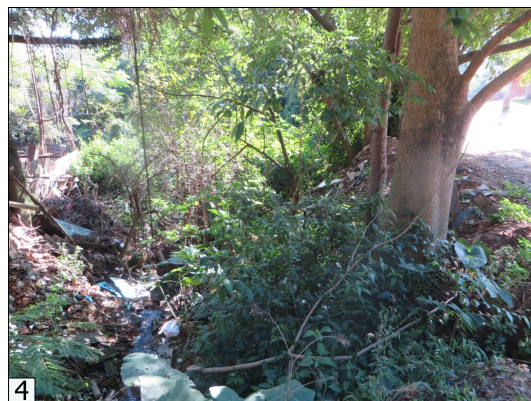
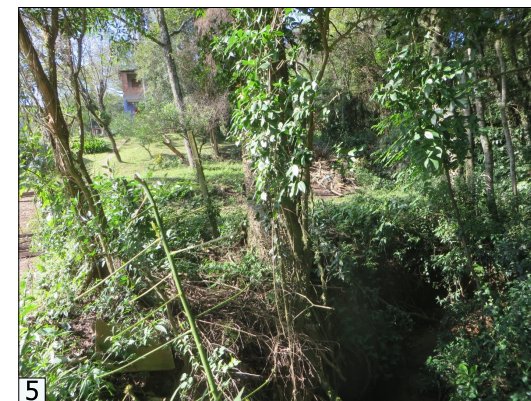
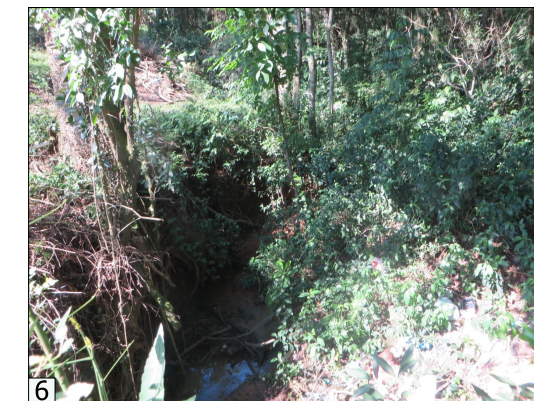
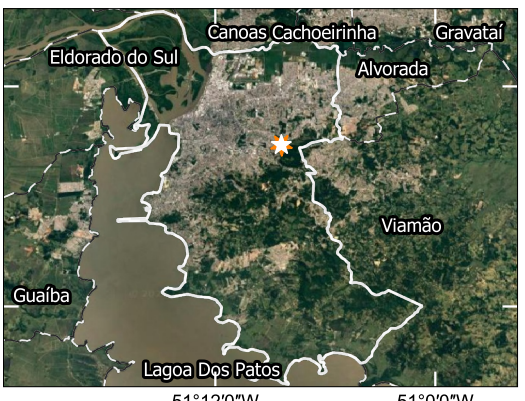
Descrição: Ocupação residencial próximo a pequeno arroio em vertente declivosa do Morro Santana, sujeita a enxurradas e queda de blocos (Figuras 1 a 6). Observou-se campo de blocos graníticos na encosta, feições erosivas nas margens do córrego e muito lixo lançado irregularmente. A ocupação se deu de forma desordenada, com edificações precárias de alta vulnerabilidade frente aos processos e a população apresenta alta vulnerabilidade social. A infraestrutura do setor é precária, ausência de sistema de drenagem pluvial das vias e da encosta.

Tipologia do Processo: Enxurrada, Queda de blocos

Grau de risco: Alto

- 1) Monitoramento das condições de estabilidade da encosta/taludes, especialmente em períodos chuvosos e evacuação preventiva caso haja indícios de iminência de deslizamento e/ou queda de lascas/blocos;
- 2) Manter atualizado o Plano Municipal de Contingência, acionando quando necessário;
- 3) Desenvolvimento de estudos geotécnicos e hidrológicos detalhados, por profissional habilitado, para avaliar a necessidade e viabilidade de implantação de medidas de contenção e de drenagem na encosta;
- 4) Ações de educação ambiental e de percepção de risco para a comunidade em área de risco;
- 5) Implantação de políticas de controle urbano e orientação para abertura de lotes em áreas suscetíveis a movimentos de massa, visando o ordenamento territorial e a adoção de técnicas seguras de ocupação.
