PORTO ALEGRE - RS
RS_PORTOAL_SR_091_CPRM
Dezembro / 2022

Beco Souza Costa, Bairro Jardim Carvalho

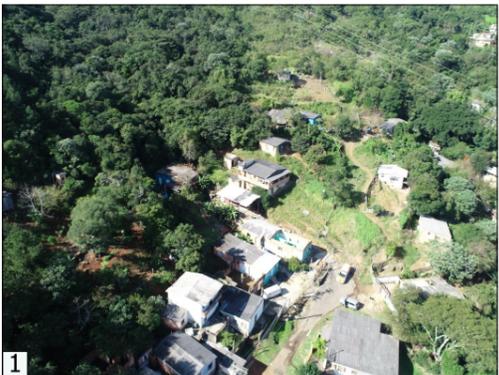
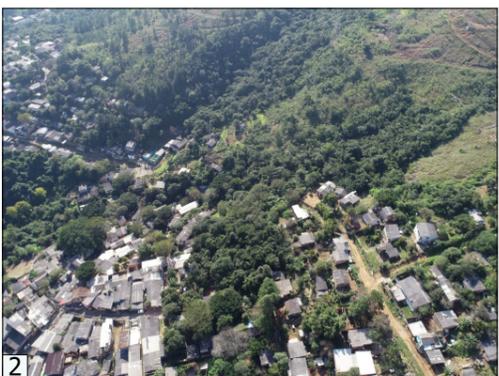
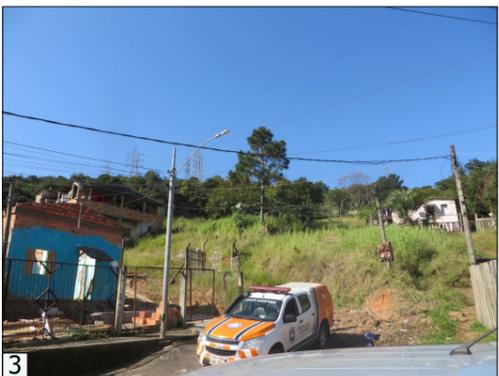
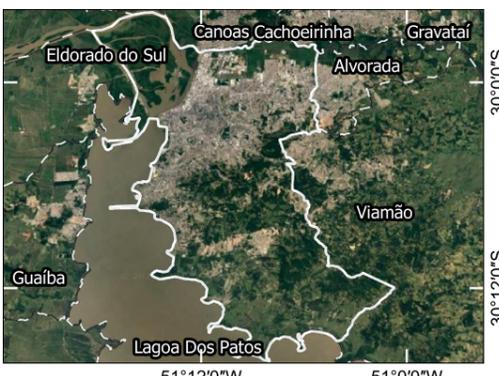
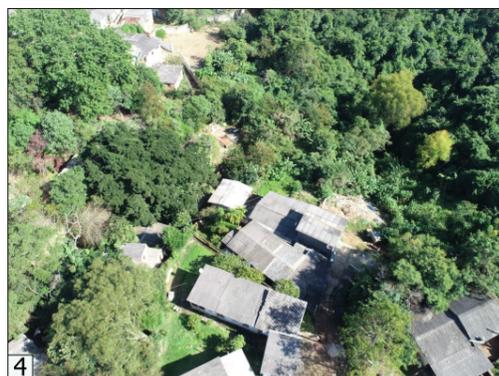
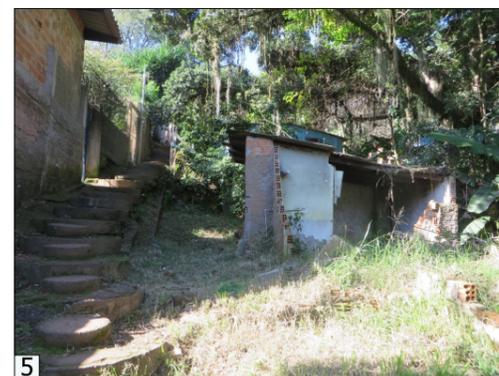
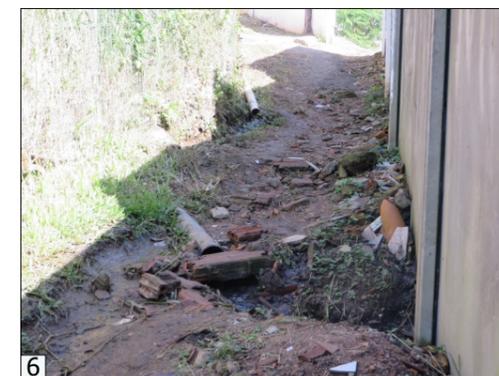
Descrição: Ocupação residencial na base de encosta declivosa do Morro Santana próximo a arroios intermitentes, sujeita a corridas de massa, deslizamentos, queda de blocos e enxurradas (Figuras 1 a 3). Observou-se campo de blocos graníticos, feições erosivas na encosta, blocos de grandes dimensões no leito de córregos, ruínas de moradias já desocupadas pela Defesa Civil e muito depósito irregular de lixo e entulhos (Figuras 4 e 5). A ocupação se deu de forma desordenada, com edificações precárias, de alta vulnerabilidade frente aos processos e alta vulnerabilidade social. A infraestrutura do setor é precária, ausência de pavimentação em várias vias do setor, difícil acesso as moradias, e ausência de sistema de drenagem pluvial das vias e da encosta. Observou-se inclusive canalizações insuficientes para drenagens pluviais/água servida particulares na encosta (Figura 6).

Tipologia do Processo: Corrida de detritos, Enxurrada, Deslizamento não especificado, Enxurrada

Grau de risco: Muito alto

- 1) Dar continuidade a ações relacionadas ao desenvolvimento de estudos hidrológicos para avaliar padrão de recorrências de inundações e orientar melhorias na infraestrutura existente e em futuras intervenções estruturais (ex. pontes, canalizações) na região, a exemplo dos estudos já existentes em POA;
- 2) Manter atualizado o Plano Municipal de Contingência, acionando quando necessário;
- 3) Manter atualizado o cadastro das áreas de risco;
- 4) Limpeza periódica de rios e arroios, preservação das áreas verdes e manutenção das matas ciliares para amortecimento da onda de cheia;
- 5) Implantação de sistema de monitoramento e alerta para evacuação preventiva durante eventos de chuvas extremas;
- 6) Ações de educação ambiental e de percepção de risco;
- 7) Implantação de políticas de controle de ocupação das áreas abaixo da cota de inundação e de áreas de preservação permanente.
