PORTO ALEGRE - RS
RS_PORTOAL_SR_109_CPRM
Dezembro / 2022

Beco 3, Rua Santa Isabel e Rua Men de Sá, Bairro Bom Jesus

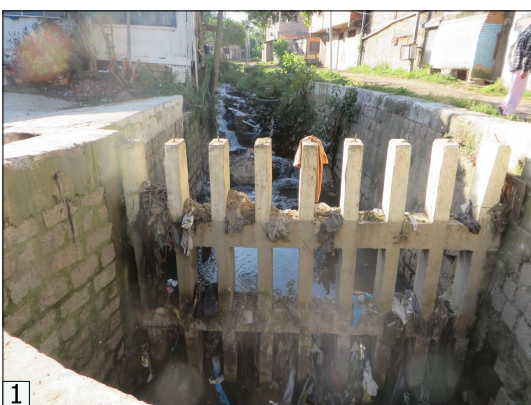
Descrição: Ocupação residencial nas margens do arroio Mende Sá (Figura 1), afluente do arroio Dilúvio. Áreas de várzea naturalmente recebem aporte hídrico em períodos de cheias, expondo a população local a inundações. No caso das margens do arroio Mende Sá, devido a forma da bacia com vertentes declivosas também está sujeita a enxurradas e erosão de margem fluvial. Inclusive observou-se feições erosivas nas margens, pontualmente diminuindo terreno de moradias e provocando rachaduras e trincas nas moradias devido a recalque do terreno (Figuras 2 e 3). A ocupação ocorreu desordenadamente com moradias heterogêneas e alta vulnerabilidade frente aos processos. O acesso de algumas casas ocorre sobre o arroio, e há adaptações devido a recorrência de eventos. Há grande quantidade de lixo lançado no leito e nas margens, intensificando o assoreamento (Figuras 4 e 5). A infraestrutura do setor é precária, pavimentação com sistema de drenagem nas vias ineficiente (Figura 6).
