PORTO ALEGRE - RS
RS_PORTOAL_SR_119_CPRM

Dezembro / 2022

Rua Santa Teresa e Beco Três, Bairro Vila São José

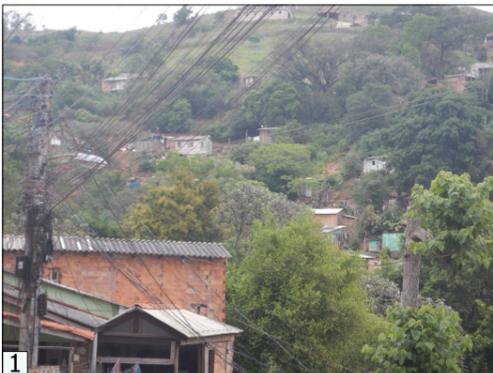
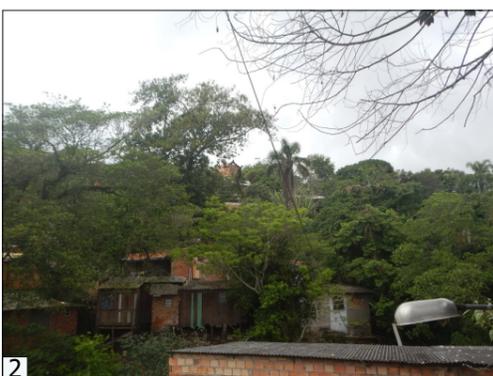
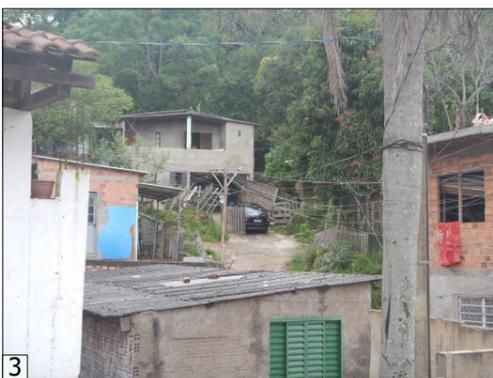
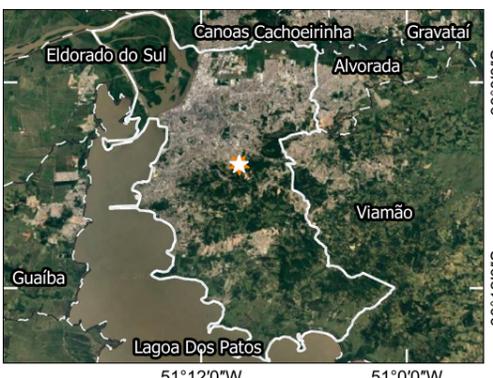
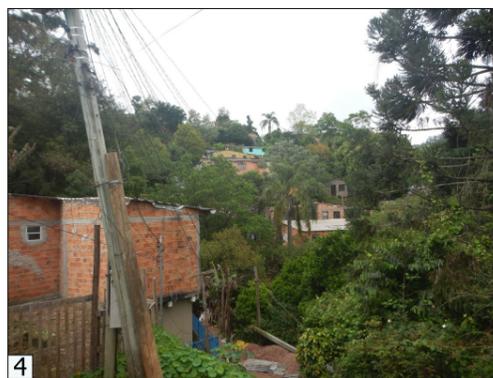
Descrição: Vetor de crescimento urbano em vertentes íngremes sem o devido aparato de infraestrutura necessário. As vertentes aqui vistoriadas apresentam sinais de instabilidade, colocando as casas neste setor a risco por possíveis eventos de deslizamentos (Figuras 1 a 5). O local não possui sistemas de drenagens urbanas como sarjetas e canaletas de cristas que ajudariam a mitigar os processos erosivos. Verifica-se lançamento de águas servidas de maneira inadequada que amplificam os efeitos dos processos erosivos (Figura 6). As residências locais apresentam alta vulnerabilidade aos processos aqui descritos.

- 1) Monitoramento das condições de estabilidade da encosta especialmente em períodos chuvosos e evacuação preventiva caso haja indícios de iminência de deslizamento;
- 2) Desenvolver estudos geotécnicos detalhados, por profissional habilitado, para avaliar a necessidade e viabilidade de implantação de obras de contenção, ancoragem ou remoção de blocos e de drenagem na encosta;
- 3) Estudo de implantação de sistemas de drenagens pluviais e sanitárias no setor;
- 4) Ações de educação ambiental e de percepção de risco para os moradores desta área de risco;
- 5) Formação de líderes comunitários que possam ajudar e orientar a população local em conjunto com a defesa civil municipal.
