SETORIZAÇÃO DE ÁREAS EM ALTO E MUITO ALTO RISCO A MOVIMENTOS DE MASSA, ENCHENTES E INUNDAÇÕES

PORTO ALEGRE - RS

RS_PORTOAL_SR_120_CPRM Dezembro / 2022

Rua José Gonçalves, Bairro Cel. Aparício Borges

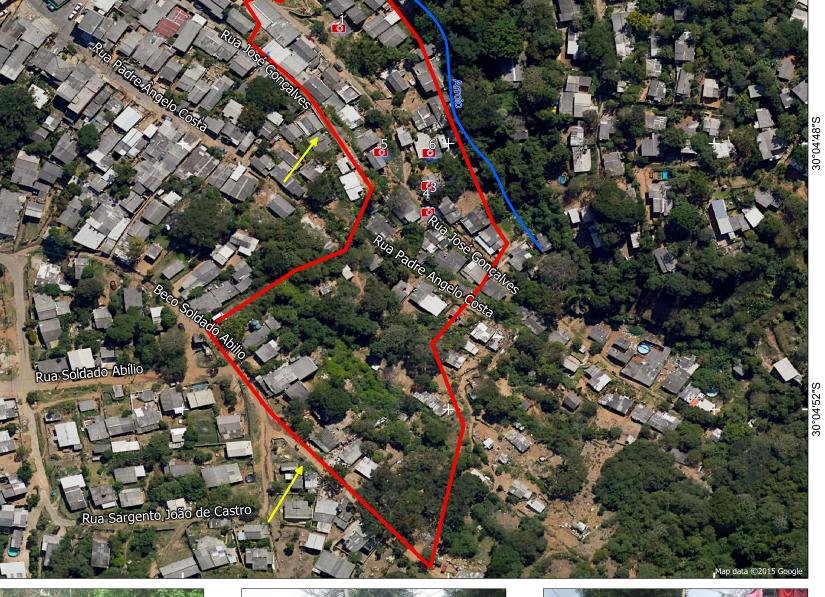
necessário. As vertentes aqui vistoriadas apresentam sinais de instabilidade, colocando as casas neste setor a risco por possíveis eventos de deslizamentos (Figuras 1 a 3). É relatado pelos moradores locais eventos de extravasamento brusco do arroio local, possivelmente se tratando de eventos de enxurradas. O local não possui sistemas de drenagens urbanas como sarjetas e canaletas de cristas que ajudariam a mitigar os processos erosivos (Figura 4). No local se observa presença de dispositivo de contenção de forma caseira utilizando-se de pneus, que pode trazer uma falsa sensação de segurança (Figuras 5 e 6). Verifica-se lançamento de águas servidas de maneira inadequada que amplificam os efeitos dos processos erosivos. As residências locais apresentam alta vulnerabilidade aos processos aqui descritos.

Descrição: Vetor de crescimento urbano em vertentes ingremes e

drenagem encaixada sem o devido aparato de infraestrutura

Tipologia do Processo: Deslizamento não especificado, Enxurrada

Grau de risco: Muito alto

- 1) Monitoramento das condições de estabilidade da encosta especialmente em períodos chuvosos e evacuação preventiva caso haja indícios de iminência de deslizamento;
- 2) Desenvolver estudos geotécnicos detalhados, por profissional habilitado, para avaliar a necessidade e viabilidade de implantação de obras de contenção, ancoragem ou remoção de blocos e de drenagem na encosta;
- 3) Obras de melhorias na infraestrutura urbanística, como, recuperação da vegetação nas margens dos arroios, implantação de sistema eficiente de drenagens de águas pluviais nas vias, e sistema
- 4) Ações de educação ambiental e de percepção de risco para os moradores desta área de risco;
- 5) Formação de líderes comunitários que possam ajudar e orientar a população local em conjunto com a defesa civil municipal.
