PORTO ALEGRE - RS
RS_PORTOAL_SR_127_CPRM
Dezembro / 2022

Rua Rogério, Beco 6 e Beco 5, Bairro Cascata

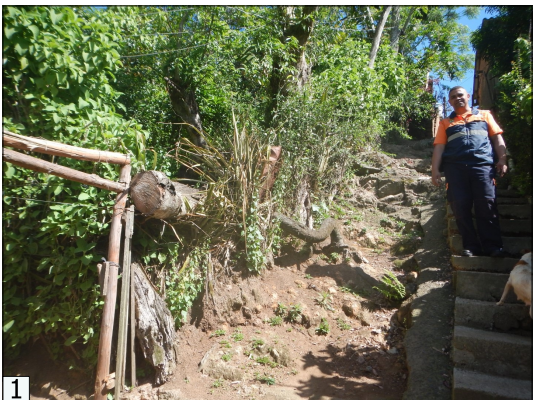
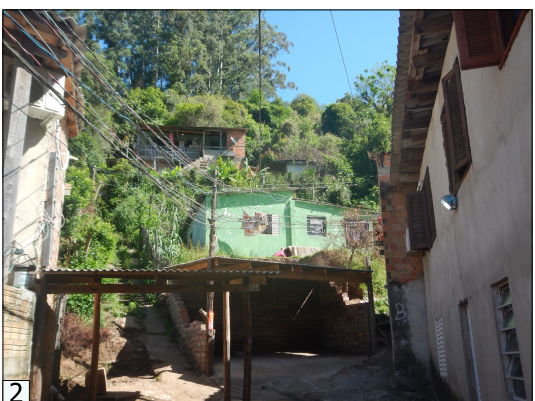
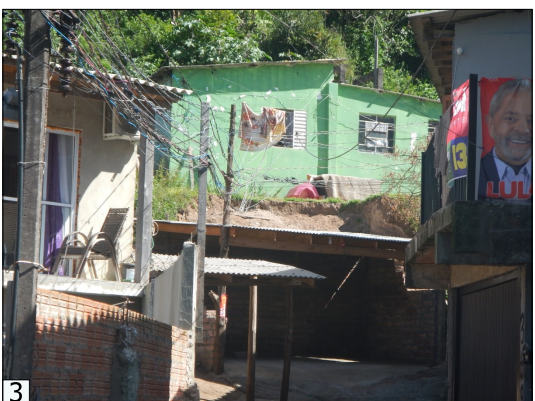
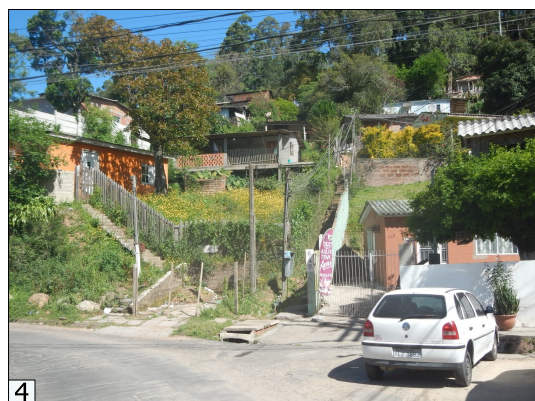
Descrição: Vetor de crescimento urbano em vertentes íngremes sem o devido aparato de infraestrutura necessário. As vertentes aqui vistoriadas apresentam sinais de instabilidade, colocando as casas neste setor a risco por possíveis eventos de deslizamentos (Figuras 1 a 4). Se verifica a utilização de conformação de terreno para ocupação por meio de corte verticalizado conforme Figura 5, o que propicia a instabilidade do terreno. O local não possui sistemas de drenagens urbanas como sarjetas e canaletas de cristas que ajudariam a mitigar os processos erosivos. Verifica-se lançamento de lixo e detritos em face de encosta (Figura 6). As residências locais apresentam alta vulnerabilidade aos processos aqui descritos.

Grau de risco: Alto

- 1) Obras de melhorias na infraestrutura urbana, como, pavimentação de ruas, recuperação da vegetação nas margens dos rios e implantação de sistema eficiente de drenagens de águas pluviais para aumentar a velocidade de escoamento das águas para fora da área de inundação;
- 2) Implantação de políticas de controle urbano para evitar construções e intervenções inadequadas em áreas de inundação, por exemplo, proibir o aterramento sobre planícies próximas a córregos e rios;
- 3) Implantação do sistema de alerta para chuvas anômalas, para que os moradores possam ser removidos temporariamente do local com antecedência;
- 4) Ações de educação ambiental e de percepção de risco para os moradores desta área de risco;
- 5) Formação de líderes comunitários que possam ajudar e orientar a população local em conjunto com a defesa civil municipal.
