PORTO ALEGRE - RS
RS_PORTOAL_SR_131_CPRM
Dezembro / 2022

Alameda Servidão e Estrada dos Batillanas, Bairro Cascata

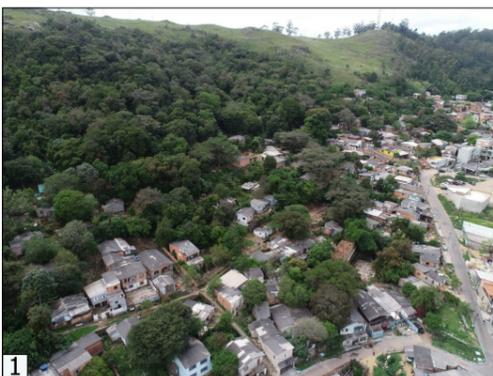
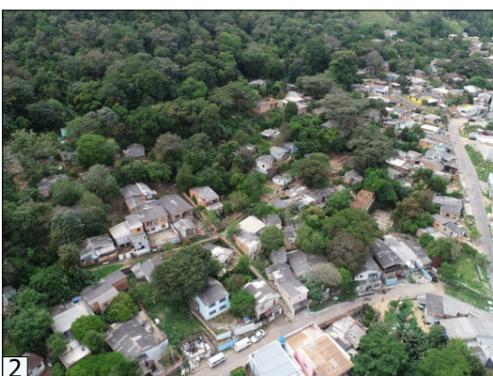
Descrição: Ocupação residencial em encosta de declividade alta no Morro da Polícia, sujeita a deslizamentos e queda de blocos (Figuras 1 e 2). As linhas de drenagem intermitentes desagüam em um pequeno arroio com indícios de enxurradas na base da encosta. Observou-se blocos rochosos; solo raso; depósitos irregulares de lixo e entulhos; e lançamento de água servida nos taludes (Figuras 3 a 6). A ocupação é composta de edificações de alvenaria e madeira de alta vulnerabilidade frente aos processos.

Tipologia do Processo: Deslizamento, Queda de blocos, Enxurrada

Grau de risco: Alto

- 1) Monitoramento das condições de estabilidade da encosta/taludes, especialmente em períodos chuvosos e evacuação preventiva caso haja indícios de iminência de deslizamento e/ou queda de lascas/blocos;
- 2) Manter atualizado o Plano Municipal de Contingência, acionando quando necessário;
- 3) Desenvolvimento de estudos geotécnicos e hidrológicos detalhados, por profissional habilitado, para avaliar a necessidade e viabilidade de implantação de medidas de contenção e de drenagem na encosta;
- 4) Ações de educação ambiental e de percepção de risco para a comunidade em área de risco;
- 5) Implantação de políticas de controle urbano e orientação para abertura de lotes em áreas suscetíveis a movimentos de massa, visando o ordenamento territorial e a adoção de técnicas seguras de ocupação.
