**PORTO ALEGRE - RS**  
**RS\_PORTOAL\_SR\_136\_CPRM**  
**Dezembro / 2022**

**Rua Claudionor Moraes, Bairro Glória**

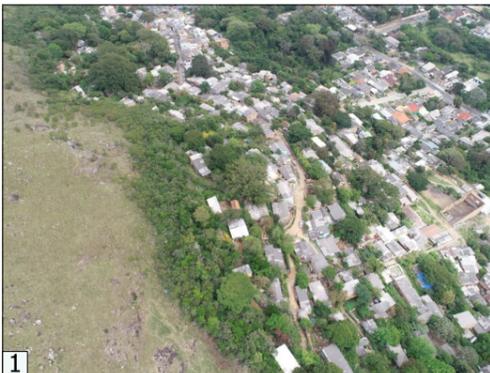
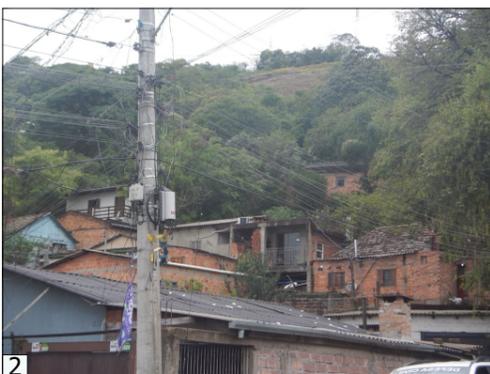
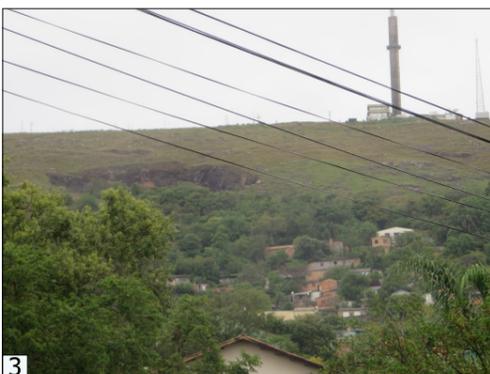
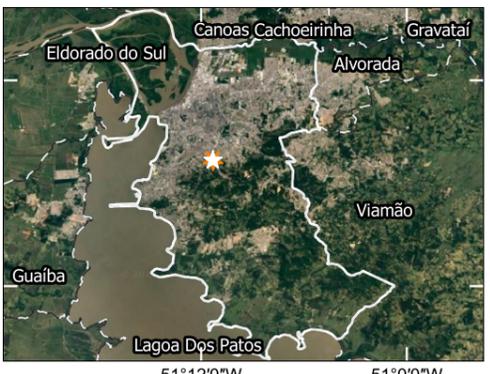
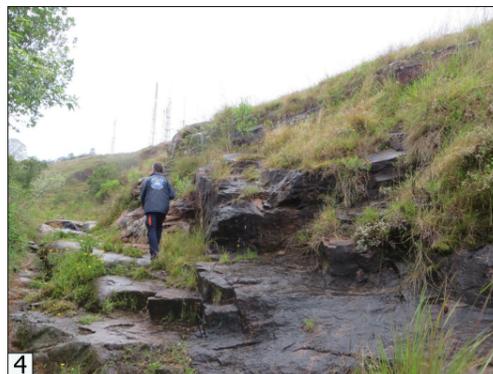
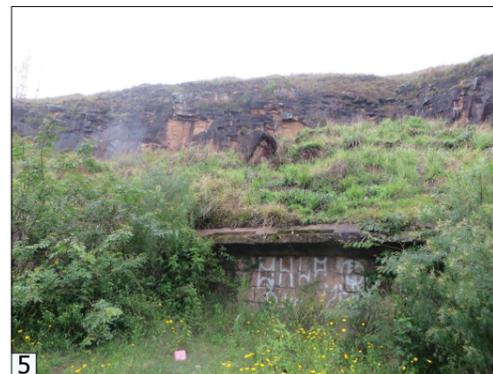
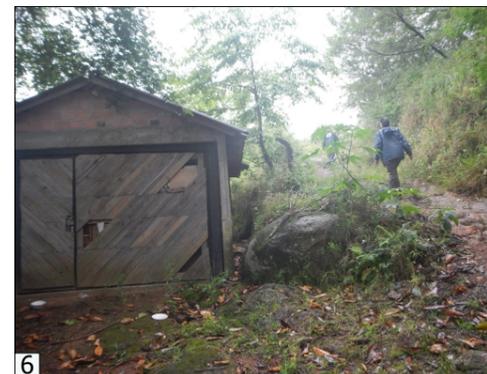
**Descrição:** Ocupação residencial em encosta de declividade alta no Morro da Polícia, sujeita a deslizamentos e queda de blocos (Figuras 1 e 2). As moradias situam-se abaixo de uma pedra abandonada e blocos rochosos soltos na vertente (Figura 3 a 5). Observou-se também no setor solo raso com feições erosivas e blocos rochosos (Figura 6); árvores inclinadas; depósitos irregulares de lixo e entulhos; e lançamento de água servida nos taludes. A ocupação é composta de edificações de alvenaria de alta vulnerabilidade frente aos processos.

**Tipologia do Processo:** Deslizamento não especificado, Queda de blocos

**Grau de risco:** Alto

- 1) Monitoramento das condições de estabilidade da encosta/taludes, especialmente em períodos chuvosos e evacuação preventiva caso haja indícios de iminência de deslizamento e/ou queda de lascas/blocos;
- 2) Manter atualizado o Plano Municipal de Contingência, acionando quando necessário;
- 3) Desenvolvimento de estudos geotécnicos e hidrológicos detalhados, por profissional habilitado, para avaliar a necessidade e viabilidade de implantação de medidas de contenção e de drenagem na encosta;
- 4) Ações de educação ambiental e de percepção de risco para a comunidade em área de risco;
- 5) Implantação de políticas de controle urbano e orientação para abertura de lotes em áreas suscetíveis a movimentos de massa, visando o ordenamento territorial e a adoção de técnicas seguras de ocupação.
