PORTO ALEGRE - RS
RS_PORTOAL_SR_137_CPRM
Dezembro / 2022

Rua dos Unidos e Beco 2, Bairro Cel. Aparício Borges

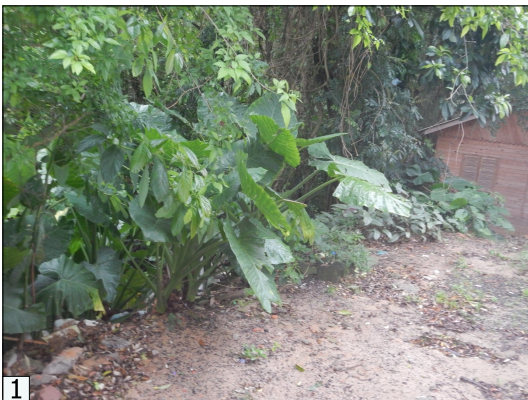
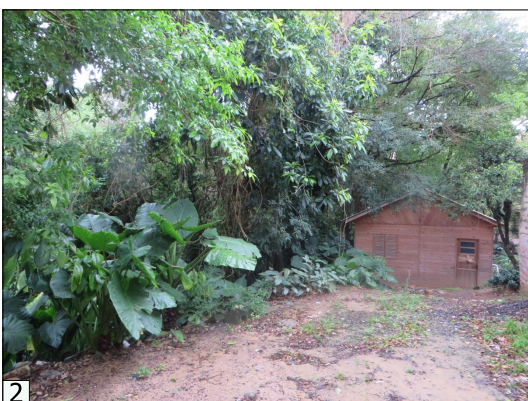
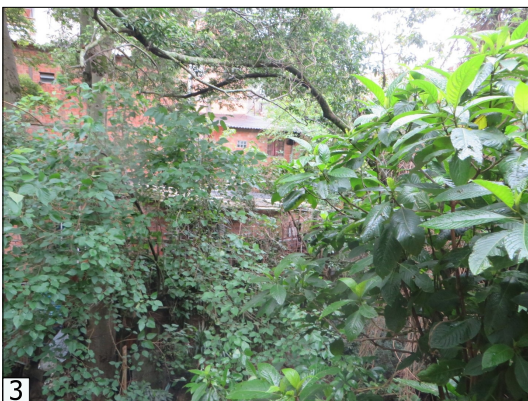
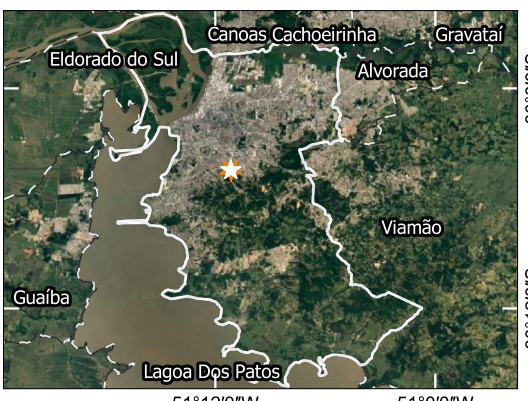
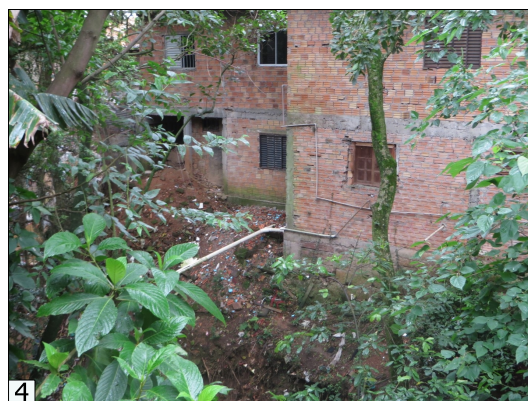
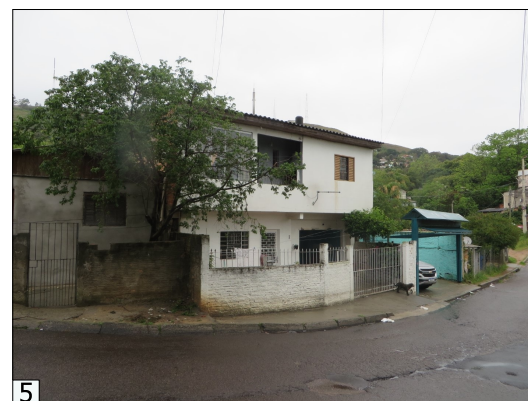
Descrição: Ocupação residencial nas margens de arroio situada nas encostas do Morro da Polícia, sujeita a enxurradas e erosão de margem fluvial. Há histórico de atingimento das moradias por eventos rápidos de enxurradas anualmente. Nas margens do arroio se observou grandes concentrações de descarte de lixo e entulho, e pontualmente feições erosivas nos taludes do arroio (Figuras 1 a 6). As ocupações são de alvenaria e madeira com alta vulnerabilidade.

Tipologia do Processo: Enxurrada, Erosão de margem fluvial

Grau de risco: Alto

- 1) Monitoramento das condições de estabilidade da encosta/taludes, especialmente em períodos chuvosos e evacuação preventiva caso haja indícios de iminência de deslizamento e/ou queda de lascas/blocos;
- 2) Manter atualizado o Plano Municipal de Contingência, acionando quando necessário;
- 3) Desenvolvimento de estudos geotécnicos e hidrológicos detalhados, por profissional habilitado, para avaliar a necessidade e viabilidade de implantação de medidas de contenção e de drenagem na encosta;
- 4) Ações de educação ambiental e de percepção de risco para a comunidade em área de risco;
- 5) Implantação de políticas de controle urbano e orientação para abertura de lotes em áreas suscetíveis a movimentos de massa, visando o ordenamento territorial e a adoção de técnicas seguras de ocupação.
