**SECRETARIA MUNICIPAL DE MEIO AMBIENTE, URBANISMO E SUSTENTABILIDADE
DIRETORIA DE LICENCIAMENTO E MONITORAMENTO AMBIENTAL - SMAMUS
DESPACHO**

CORREDORES DE VIDA NATIVA DO MORRO DO OSSO

Porto Alegre, julho de 2016

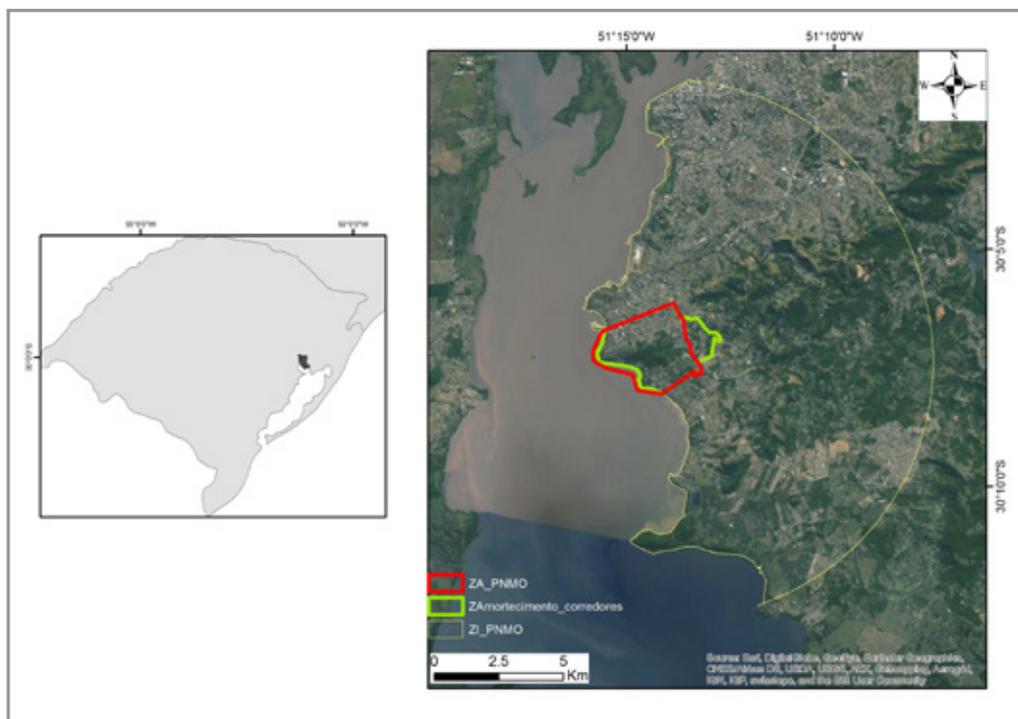
Figura 1. Localização da Zona de Amortecimento do PNMO (polígono vermelho), polígono verde à direita corresponde à área de corredores ecológicos proposto no plano de manejo do PNMO e polígono amarelo são os limites da área de influência (raio de 10 km), na cidade de Porto Alegre (RS) (Imagem Google Earth).

A Zona de Amortecimento do PNMO foi determinada através do Plano de Manejo do PNMO (Sestren-Bastos *et al.*, 2006) e possui cerca de 958 ha e é formada pelos bairros de características urbana que são: Tristeza, Ipanema, Camaquã e Cavalhada. Já a zona de Influência compreende uma área de 17.435 ha e foi delimitada de acordo com a Resolução CONAMA nº 013/1990, que estabelece para sua proteção especial uma área circular com raio de 10 km, e determina que caberá ao órgão responsável pelas UC, juntamente com os órgãos licenciadores e do meio ambiente, definir as atividades nessa zona, que devem ser obrigatoriamente licenciadas pelo órgão ambiental competente. Muitos bairros inseridos na Zona de Influência têm menor intensidade de urbanização e outros são intensamente ocupados por loteamentos regulares e irregulares entremeados por alguns fragmentos florestais e campo nativo.

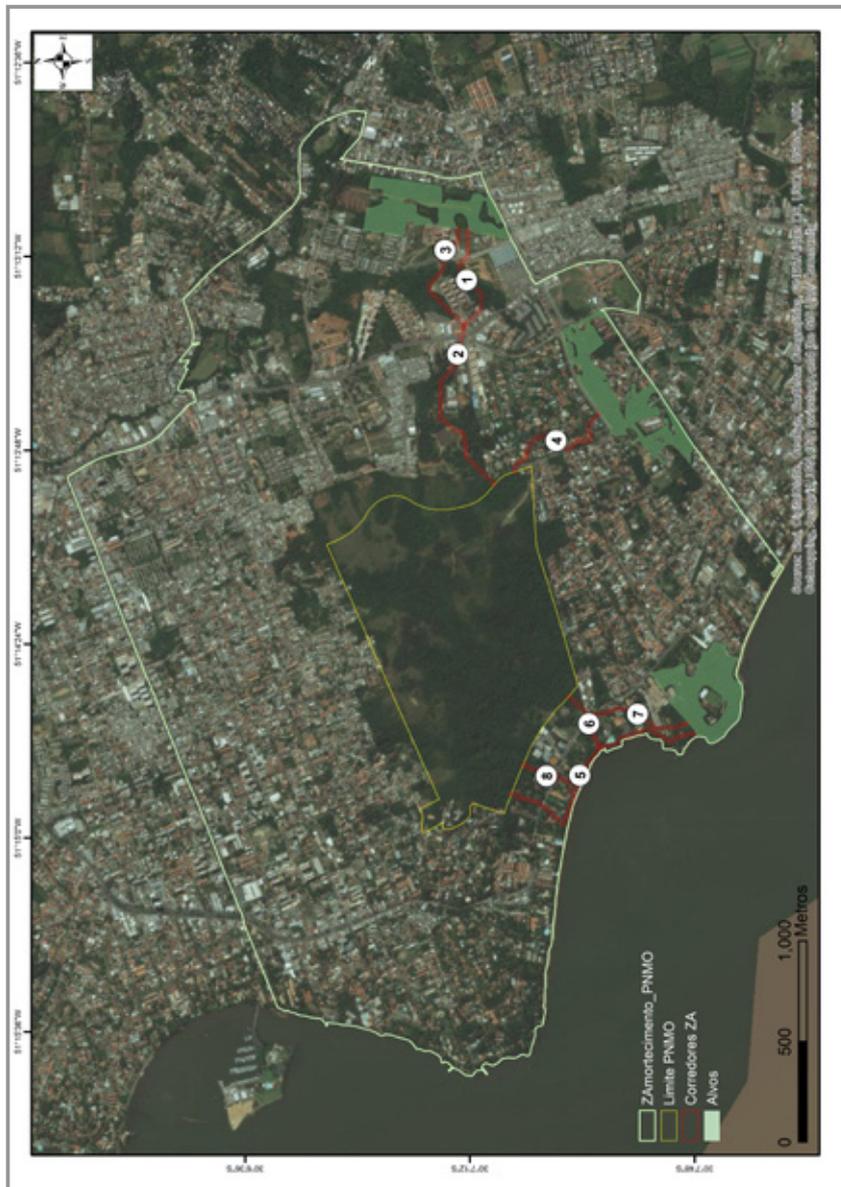
Figura 2. Corredores mapeados para a Zona de Amortecimento do PNMO.

Foram gerados oito corredores para a zona de amortecimento que conectam o PNMO a três fragmentos com 10 hectares ou mais (Figura 2).

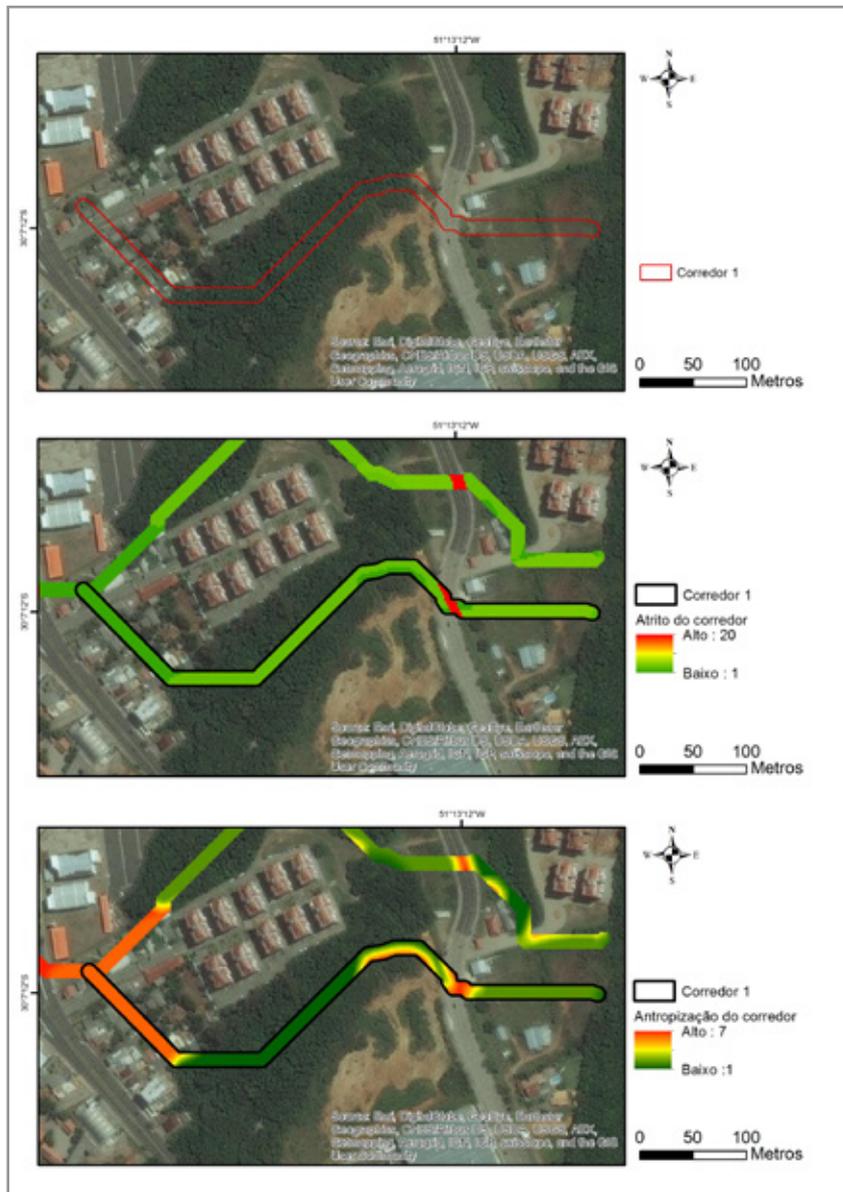
Figura 3. Corredor 1 em destaque, avaliação de atrito e antropização do corredor em que locais com cores vermelhas sinalizam alto atrito e antropização e portanto, necessitam manejo.

Em destaque, abaixo, encontram-se os oito corredores mapeados para a Zona de Amortecimento do PNMO, e as respectivas avaliações de atrito e antropização (Figuras 3 - 10). O atrito é a resistência imposta pela paisagem ao movimento da fauna, enquanto que a antropização está relacionado ao potencial de persistência do corredor.

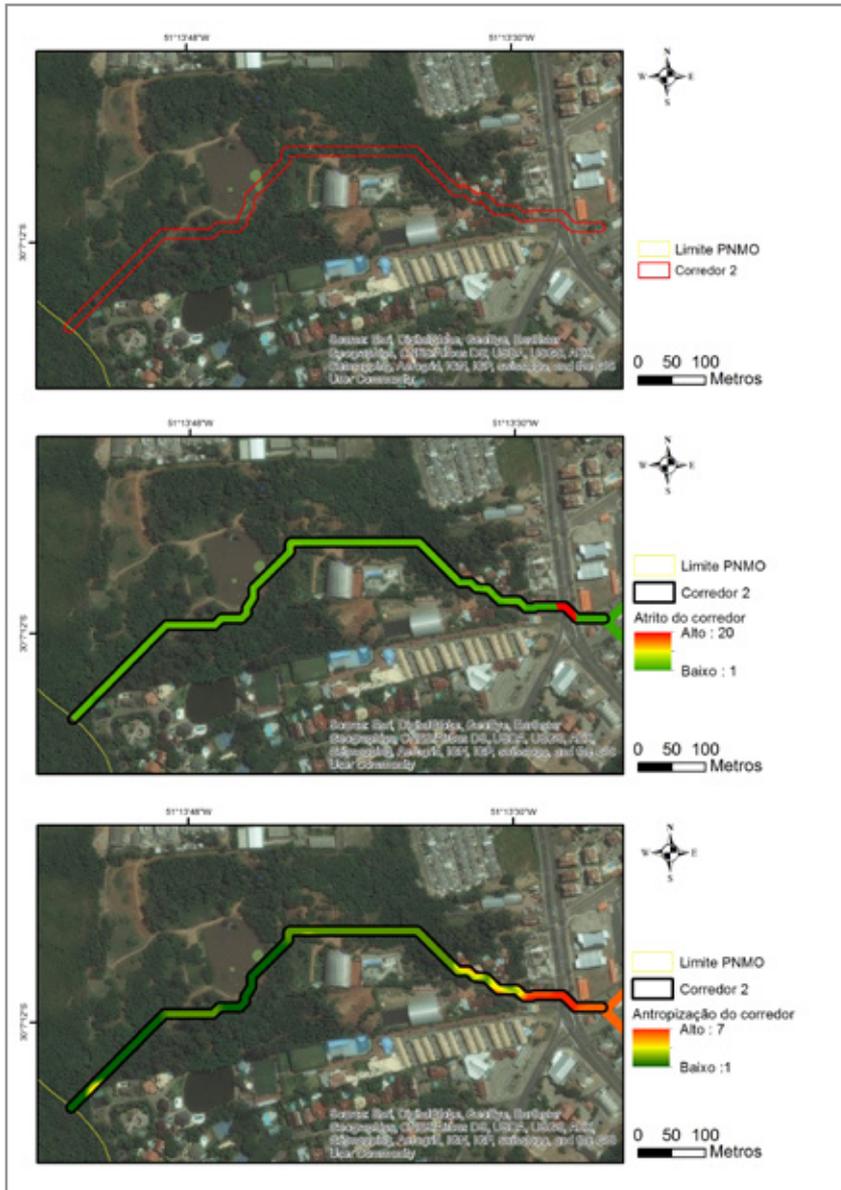
Figura 4. Corredor 2 em destaque, avaliação de atrito e antropização do corredor em que locais com cores vermelhas sinalizam alto atrito e antropização e portanto, necessitam manejo.

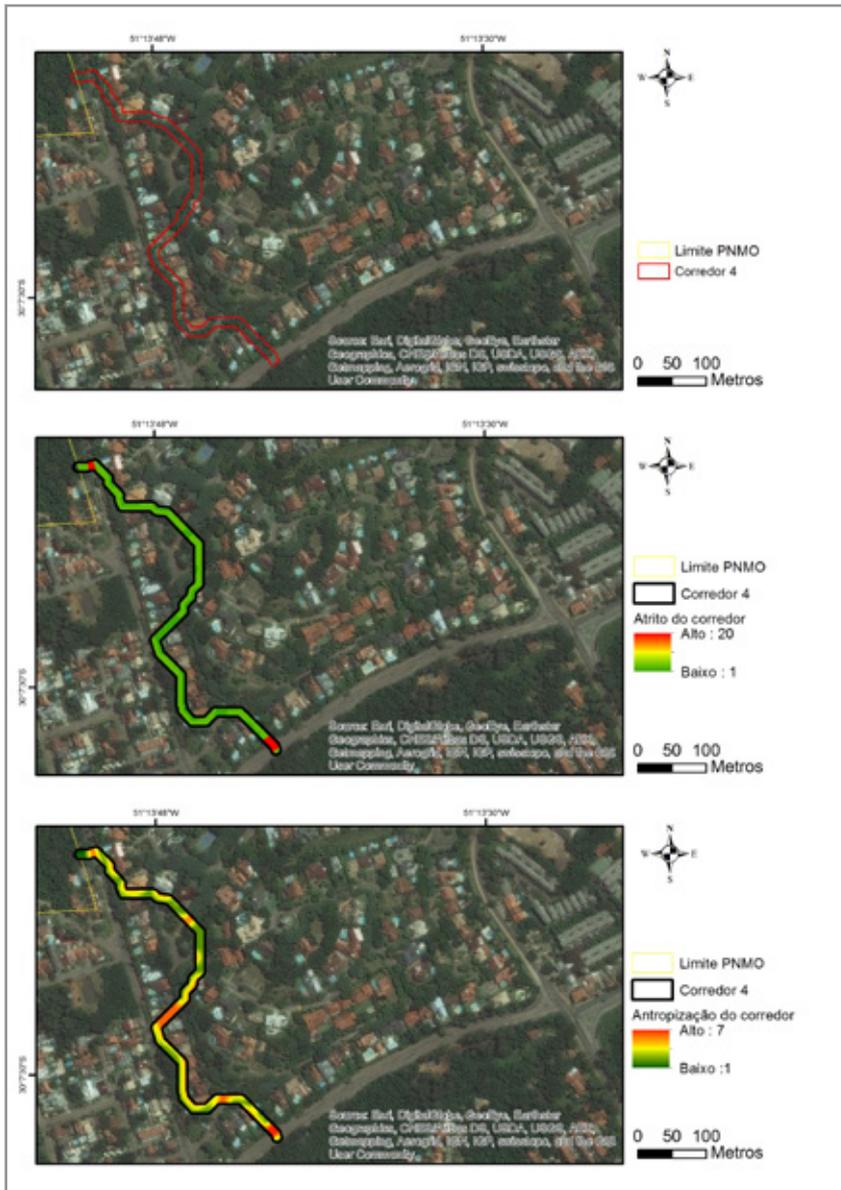
Figura 6. Corredor 4 em destaque, avaliação de atrito e antropização do corredor em que locais com cores vermelhas sinalizam alto atrito e antropização e portanto, necessitam manejo.

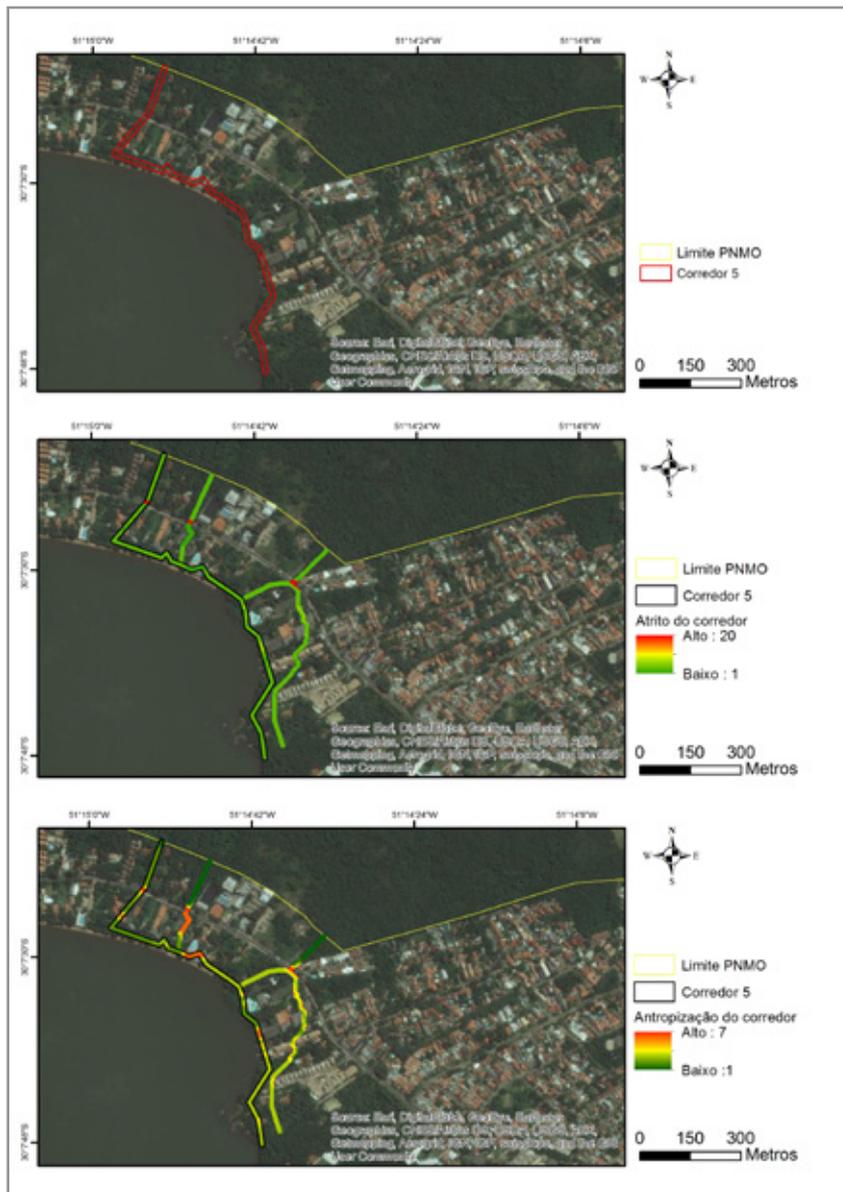
Figura 7. Corredor 5 em destaque, avaliação de atrito e antropização do corredor em que locais com cores vermelhas sinalizam alto atrito e antropização e portanto, necessitam manejo.

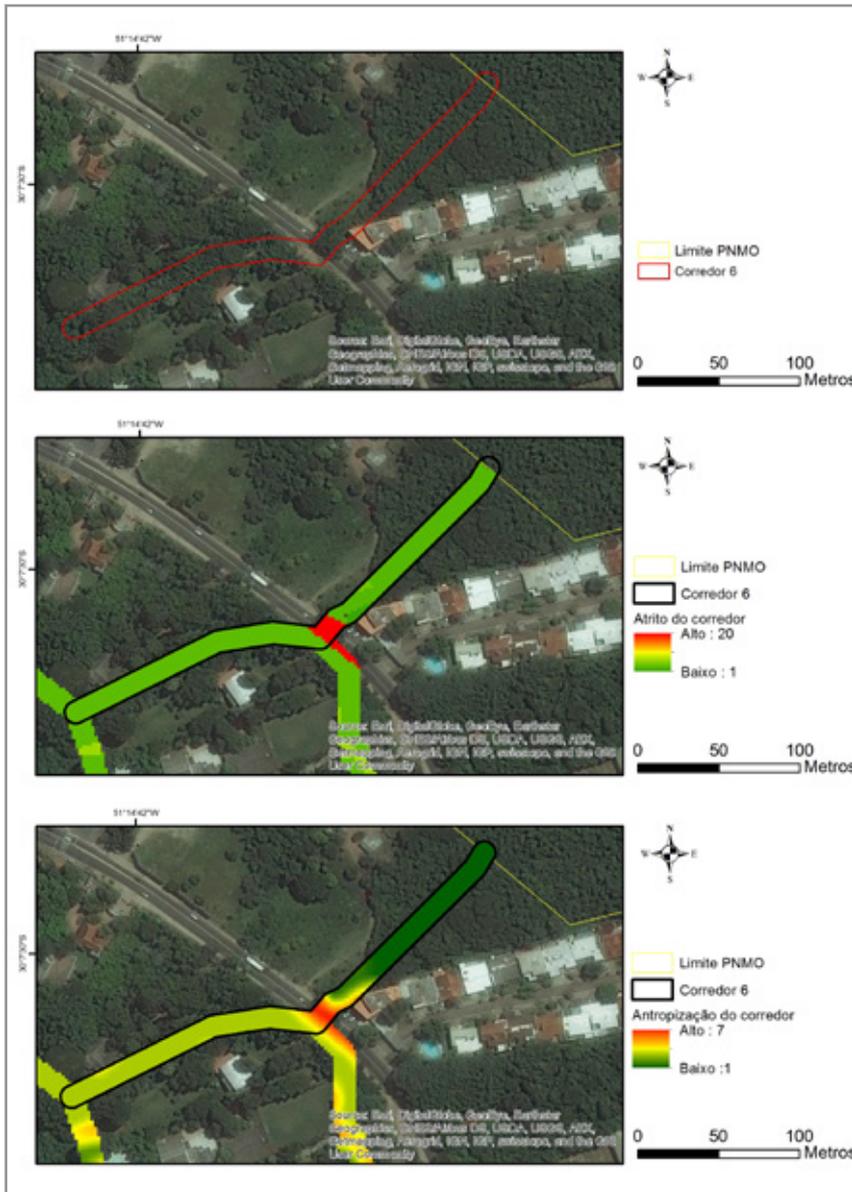
Figura 8. Corredor 6 em destaque, avaliação de atrito e antropização do corredor em que locais com cores vermelhas sinalizam alto atrito e antropização e portanto, necessitam manejo.

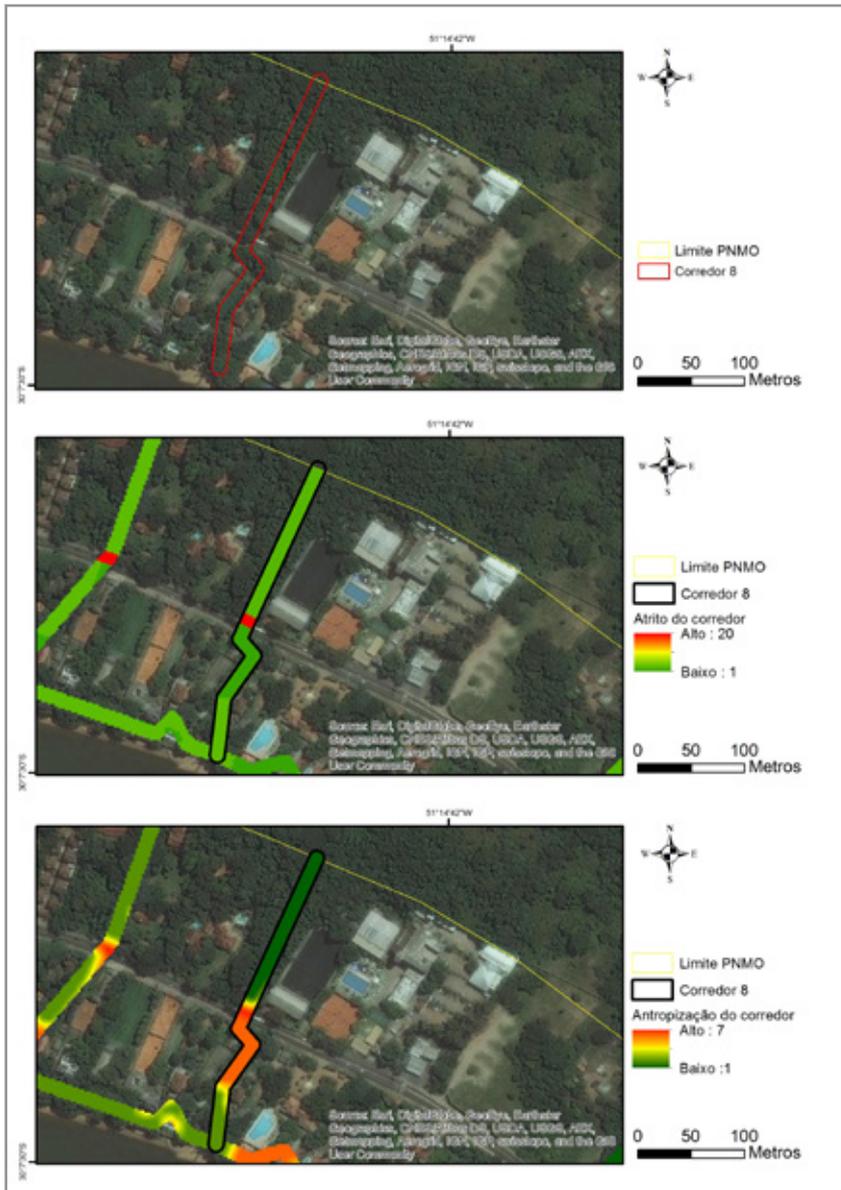
Figura 10. Corredor 8 em destaque, avaliação de atrito e antropização do corredor em que locais com cores vermelhas sinalizam alto atrito e antropização e portanto, necessitam manejo.

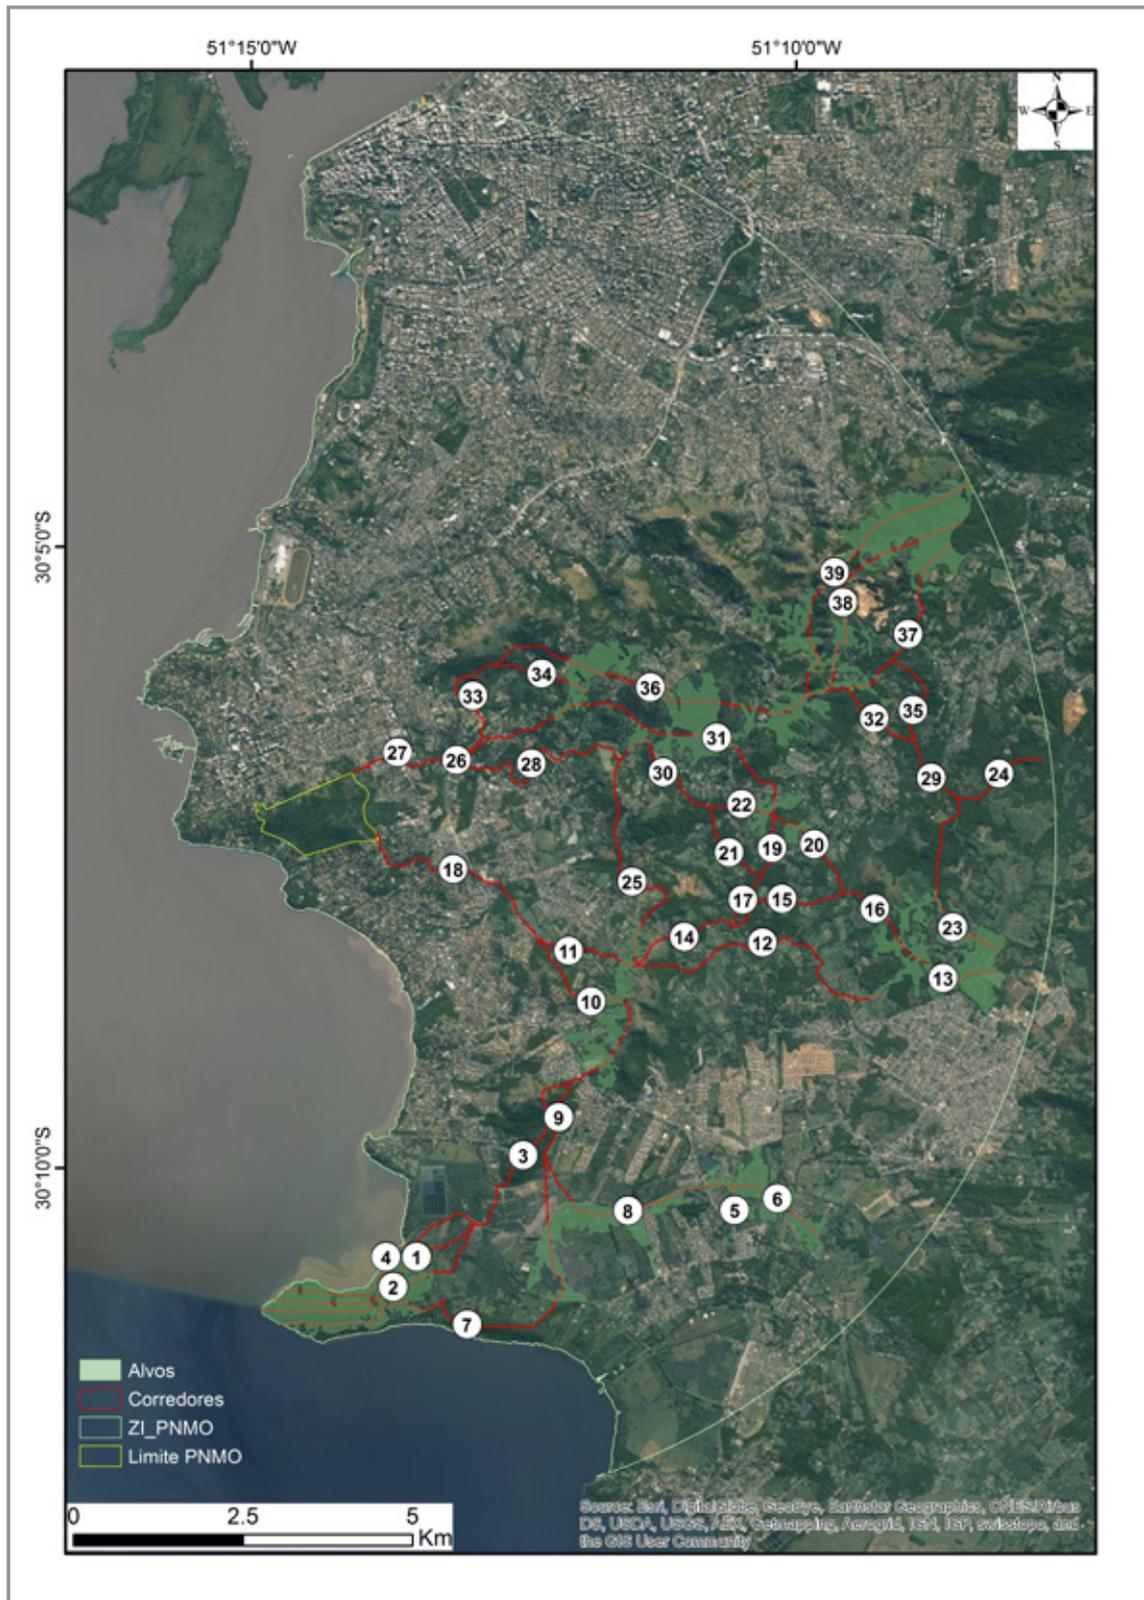
Figura 11. Corredores mapeados para a Zona de Influência do PNMO.

Para a Zona de Influência do PNMO foram mapeados 39 corredores (Figura 11).

O menor corredor em extensão é o 26 com 411 m e possui uma área total de 0,59 ha, e o maior é o 7 com 7084 m de comprimento e 9,92 ha de área (Tabela 5). A avaliação de antropização identificou três corredores que se mantiveram íntegros (5, 6 e o 9) portanto, apresentam alto potencial de persistência ao longo do tempo. No entanto, 13 corredores apresentaram fracionamento entre 5 a 12 partes (Tabela 5), evidenciando uma necessidade de monitoramento do uso e cobertura do entorno dos corredores para que não se tornem inviáveis de cumprirem a sua função de conectar fragmentos de 50 hectares ou mais com o PNMO.

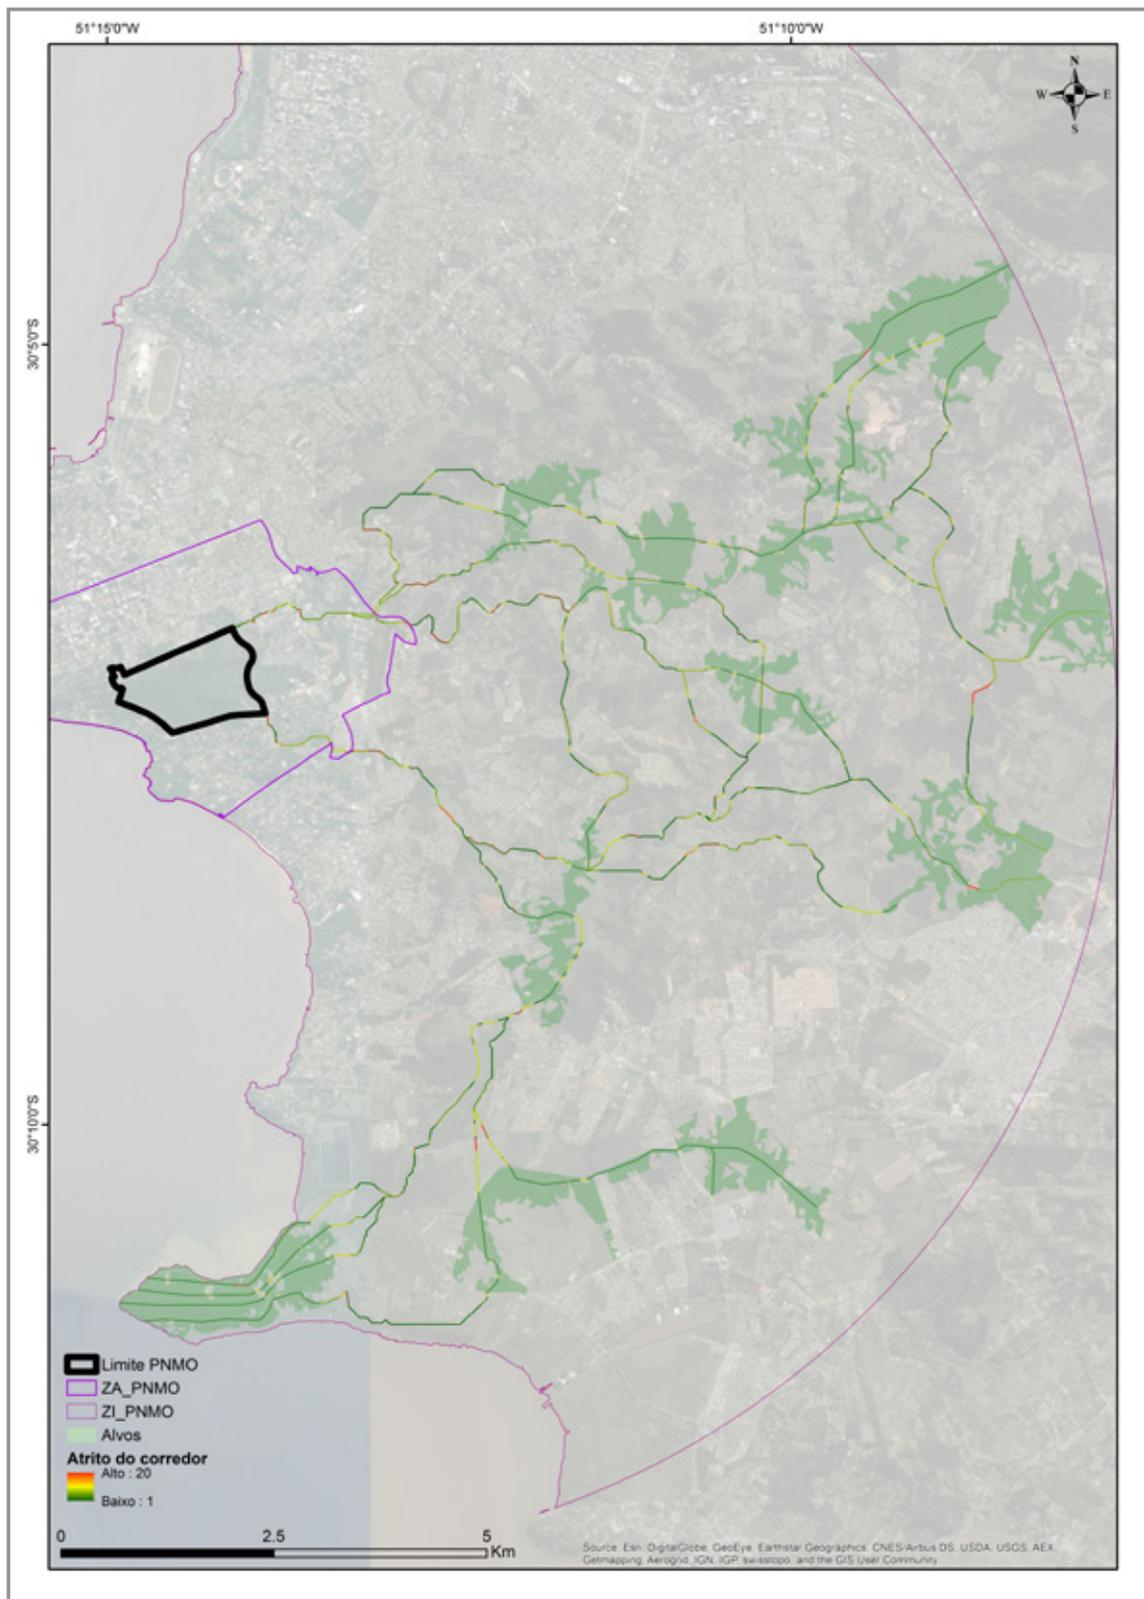
Figura 12. Avaliação de fracionamento relacionada à antropização dos corredores mapeados para a Zona de Influência do PNMO.

Abaixo, encontram-se os mapas dos corredores da Zona de Influência do PNMO, e as respectivas avaliações de atrito e antropização (Figuras 12 e 13).

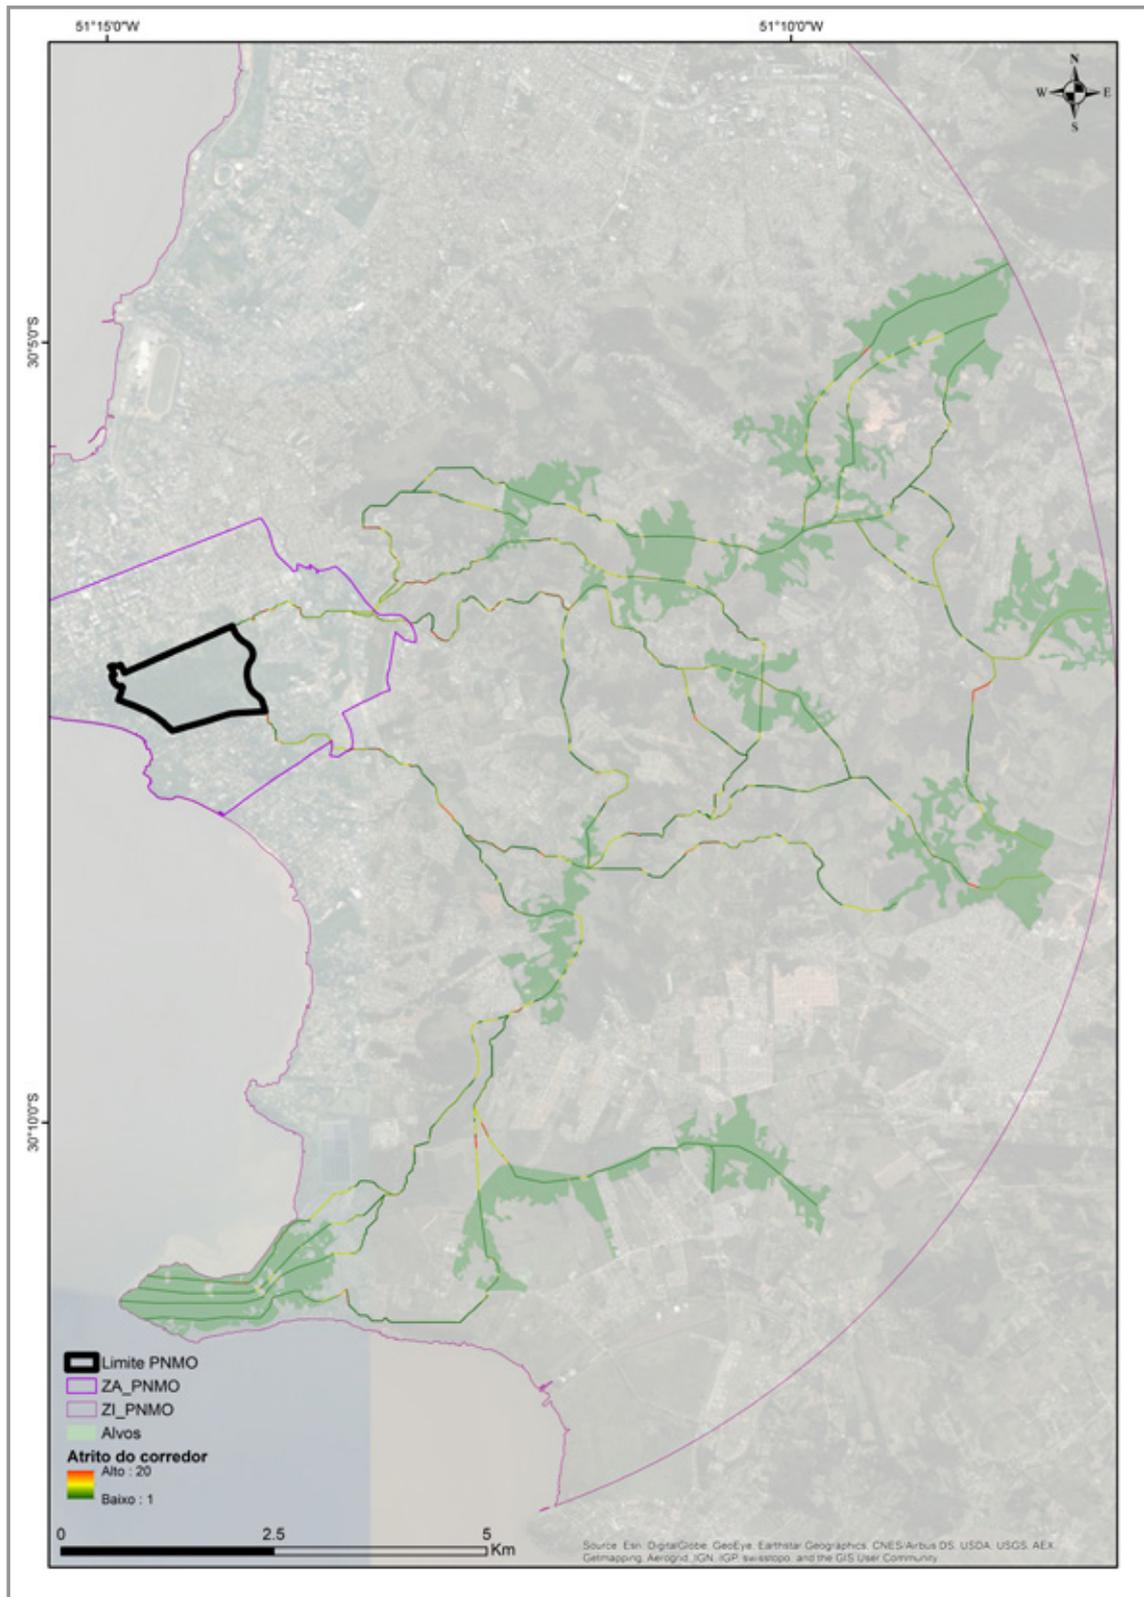
Figura 13. Avaliação de fracionamento relacionada ao atrito dos corredores mapeados para a Zona de Influência do PNMO.

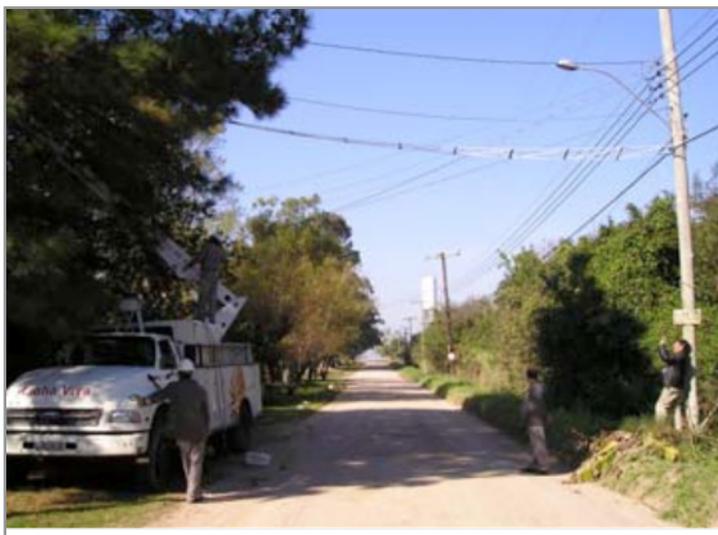
Figura 15. Ponte de corda instalada na frente da Reserva Biológica do Lami, zona extremo-sul de Porto Alegre, RS.

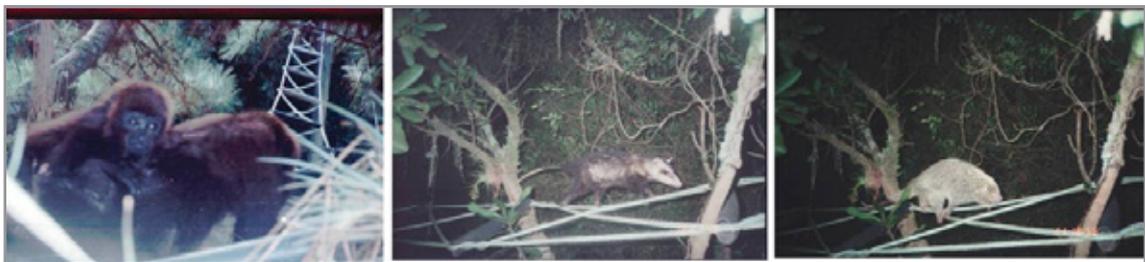
Figura 16. Espécies registradas por armadilhas fotográficas usando as pontes de corda em Porto Alegre, RS. a) Bugio-ruivo (*Alouatta guariba clamitans*). b) Gambá-de-orelha-branca (*Didelphis albiventris*). c) Ouriço-cacheiro (*Sphiggurus villosus*) (Teixeira et al., 2013).

Pontes de corda vêm sendo adotadas pelo Núcleo de Extensão Macacos Urbanos (UFRGS) em Porto Alegre desde 1999, como estratégia eficiente de mitigação e manejo para evitar acidentes com a fauna por atropelamentos em vias e/ou acidentes com a rede de energia. Trata-se de um manejo considerado eficiente para a restauração da conectividade funcional de mamíferos arborícolas tais como o bugio-ruivo (*Alouatta guariba clamitans*) ameaçado de extinção no Brasil e no RS, ouriço-cacheiro (*Sphiggurus villosus*) e gambá-de-orelha-branca (*Didelphis albiventris*) (Printes, 1999, Lockschin, 2007) (Figura 16). Ressalta-se que todas essas espécies ocorrem no PNMO.

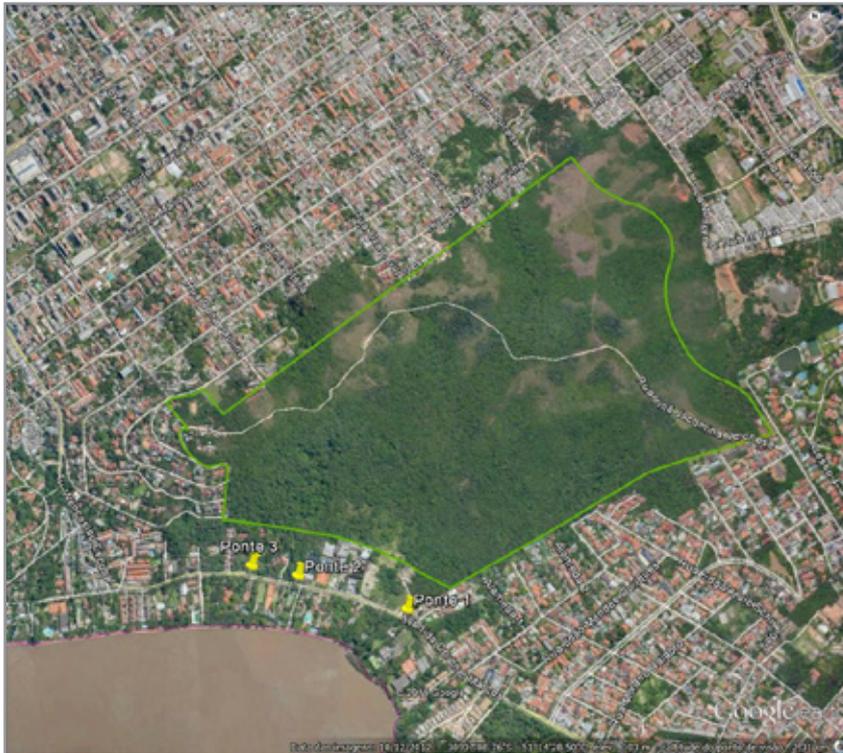
Figura 17. Mapa de localização das três pontes de corda instaladas na Avenida Coronel Marcos, Porto Alegre, RS. Polígono verde = PNMO; Ponte 1(30° 7'31.36"S ; 51°14'37.91"O); Ponte 2 (30° 7'25.63"S ; 51°14'49.19"O) e Ponte 3(30° 7'23.60"S ; 51°14'54.12"O). Imagem Google Earth.

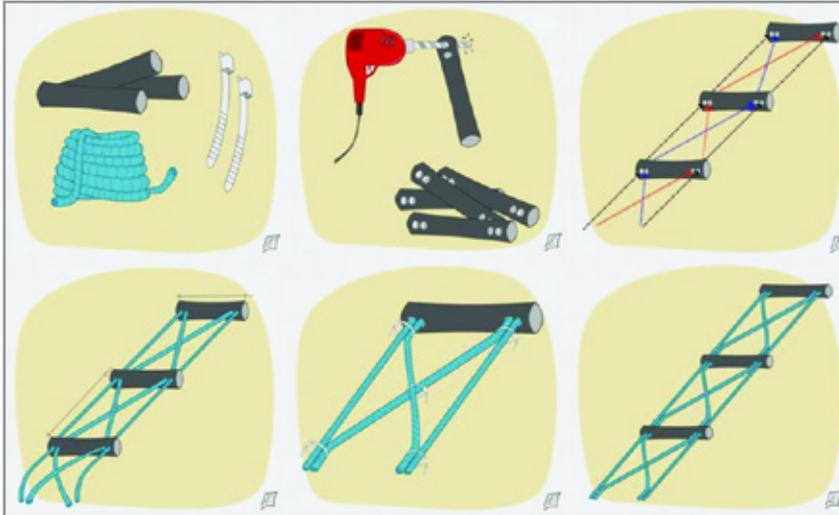
Figura 18. Fases de construção das pontes de corda, utilizando os materiais citados acima conforme descrito por Teixeira et al, 2013. Ilustração: Elisandro Oliveira dos Santos.

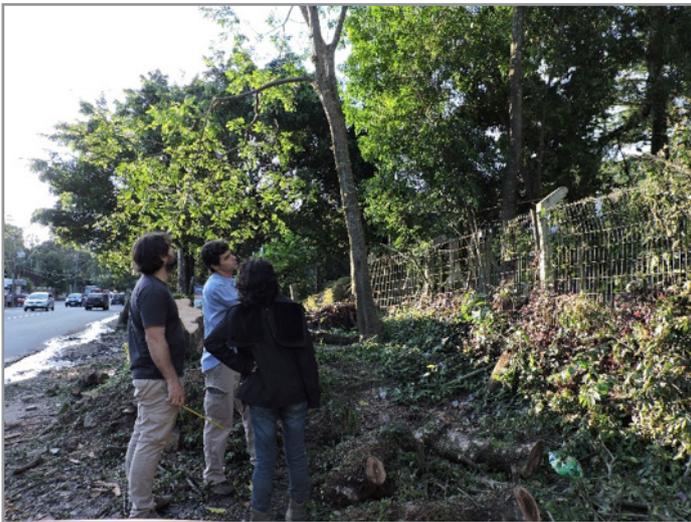
Figura 19. Vistoria junto com a Biól. Maria Carmen (SMAM/PNMO) dos locais onde os postes e acessos foram instalados na Av. Cel. Marcos.

Todos os locais onde os três postes e os seis acessos foram vistoriados e medidos junto com a Biól. Maria Carmen da SMAM/Parque Natural Municipal do Morro do Osso (PNMO) na Av. Cel. Marcos (Figura 19).

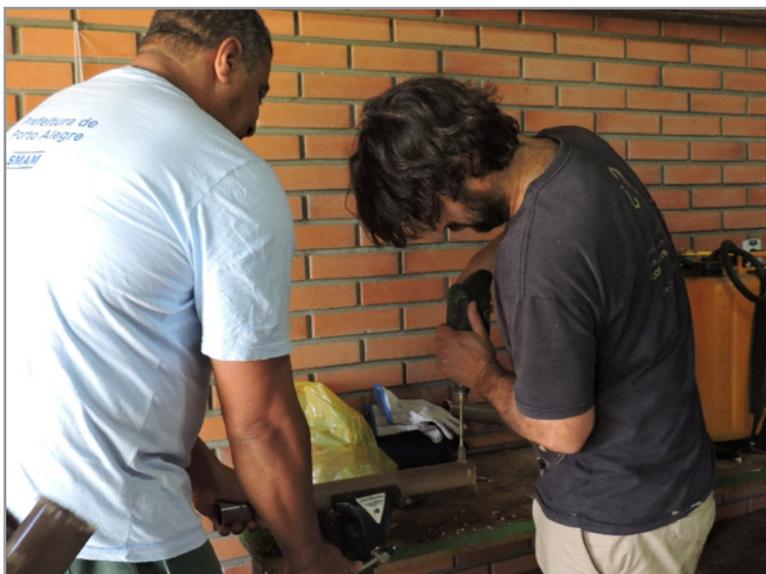
Figura 20. Oficina de construção de pontes de corda realizada com os funcionários do Parque Natural Municipal do Morro do Osso.

Duas pontes de corda e dois acessos foram construídos em parceria com entidades interessadas através de oficinas, uma com funcionários do Parque Natural Municipal Morro do Osso (Figuras 20 e 21) e a outra com alunos e professores da Escola Timbaúva localizada na Zona Sul de Porto Alegre. O objetivo destas oficinas foi sensibilizar as pessoas para os impactos negativos que a fauna nativa sofre nas cidades, transmitir o

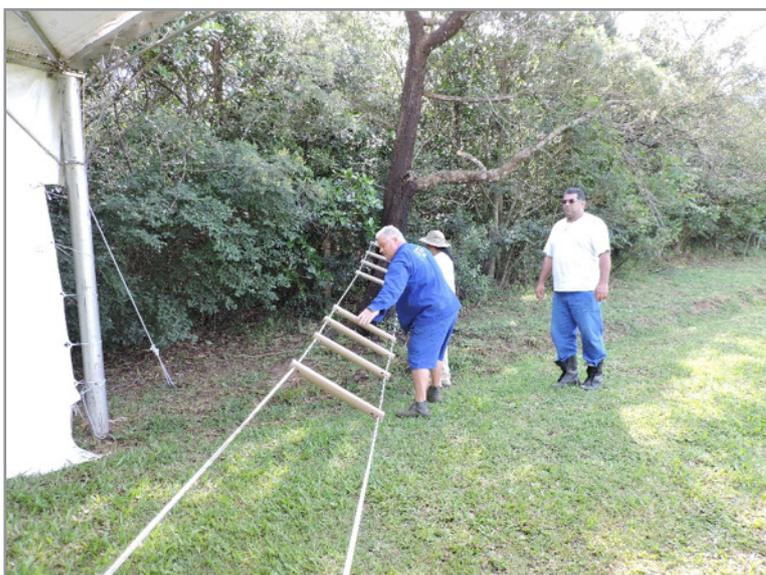
Figura 21. Montagem de ponte de corda realizada no Parque Natural Municipal do Morro do Osso com a participação dos funcionários.

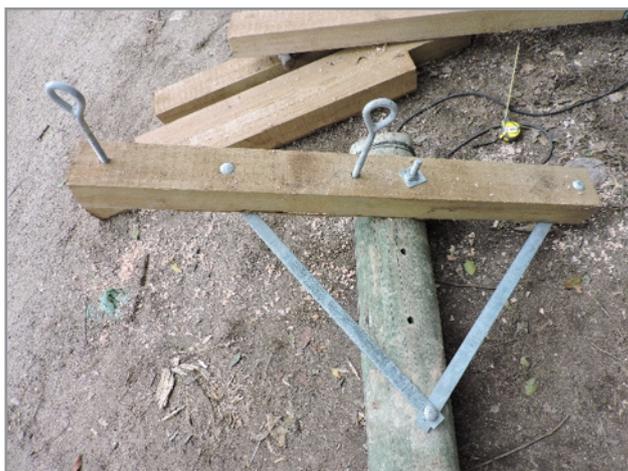
Figura 22. Suporte de madeira para fixar a ponte de corda no poste, a ponte de corda é amarrada nas hastes âncoras que funcionam também para esticar a ponte.

Neste projeto utilizamos uma técnica diferente para pendurar as pontes de corda no poste de madeira. Foi instalado um suporte de madeira fixado no alto do poste utilizando parafusos e “mão francesa plana”. Nesse suporte de madeira serão instaladas duas hastes âncoras onde serão amarradas as pontes e também esticadas através destas hastes (Figura 22). Todos os itens metálicos utilizados nas pontes de corda e nos postes são de natureza inoxidável (Figura 23).

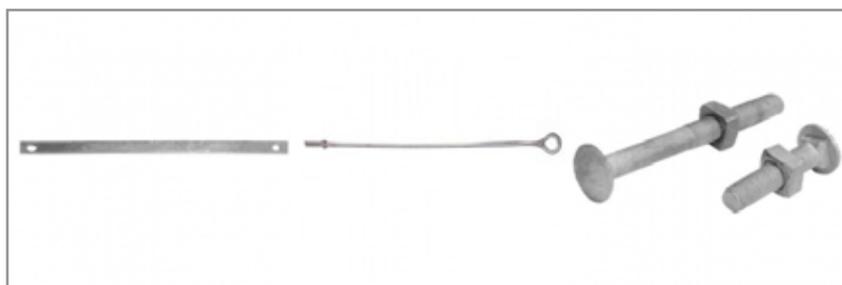
Figura 23. Itens Utilizados na Montagem e Instalação dos Postes. a) Mão francesa plana 32x5x723 mm. b) Haste âncora M 16x2400 mm. c) Parafuso francês MA 16x300 mm.

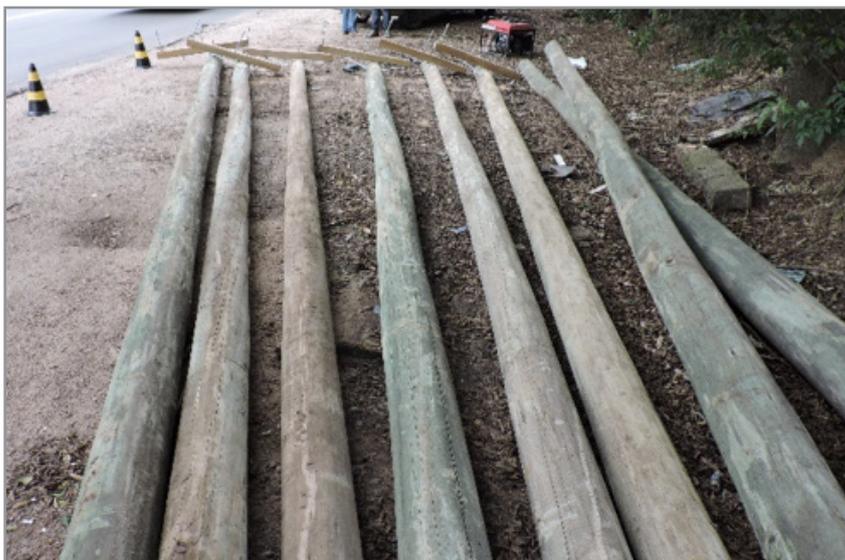
Figura 24. Postes de madeira de eucalipto.

Os postes para fixação das pontes de corda foram elaborados a partir de madeira de eucalipto autoclavada com 9 m de comprimento, e enterrados em buracos de 1,5 m de profundidade que foram cavados com auxílio de uma broca motorizada (Figura 24 e 25). Para instalação dos seis postes nos buracos, foi utilizado um braço hidráulico do caminhão *Munke*, e todos os seis postes foram concretados para evitar o risco de queda (Figura 26 e 27).

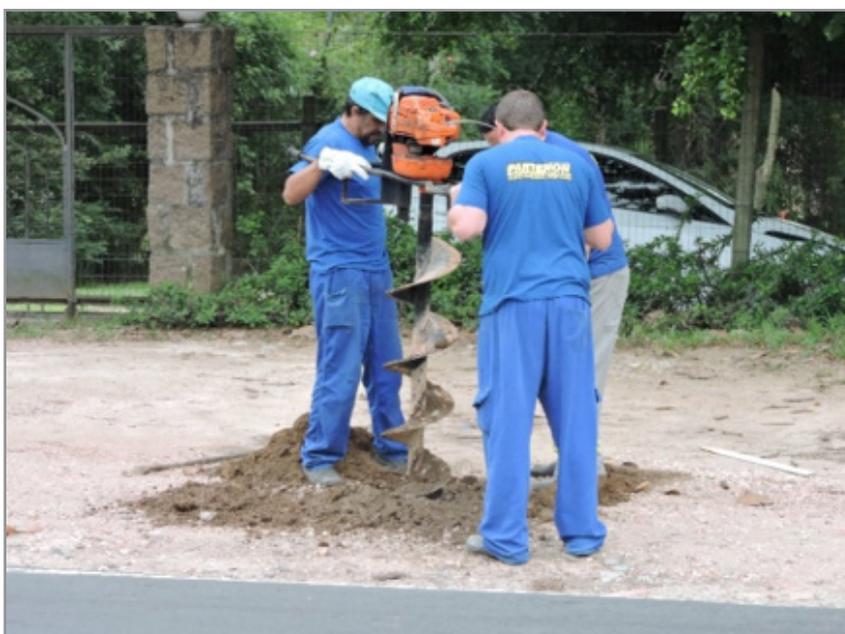
Figura 25. Broca motorizada utilizada para fazer os buracos para instalação dos postes.

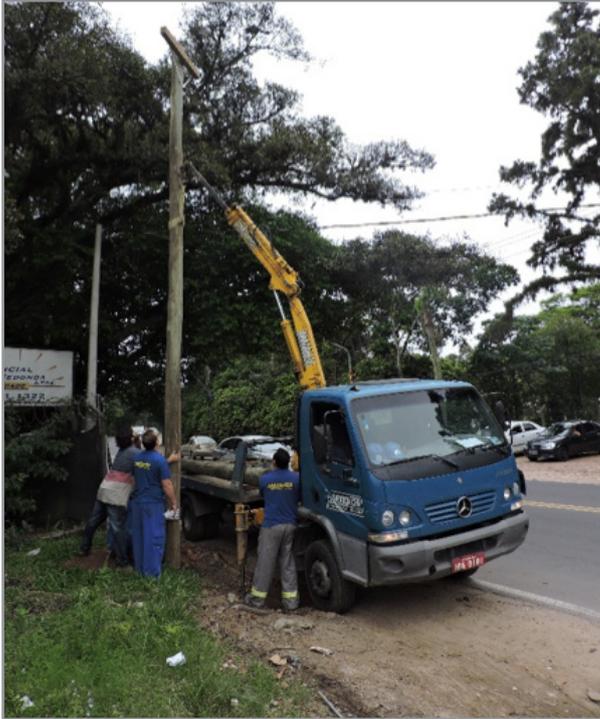
Figura 26. Braço hidráulico do caminhão *Munke* utilizado para instalação dos postes.

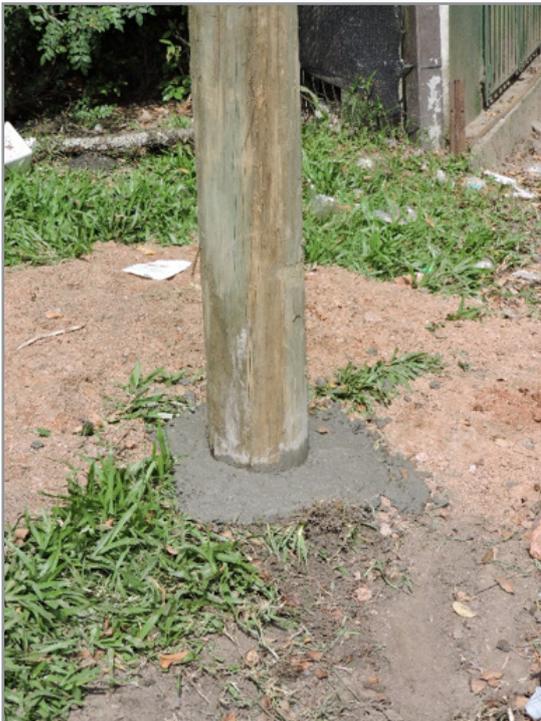
Figura 27. Postes concretados no chão.

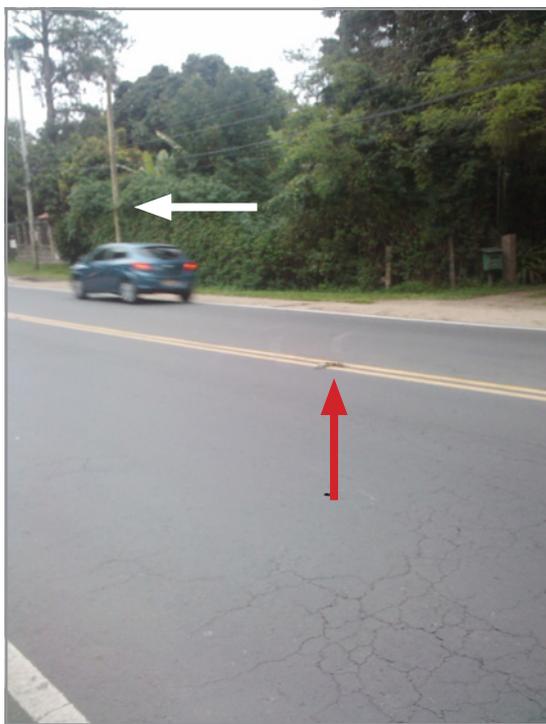
Figura 28. Foto enviada em 08/09/2015, por um morador, retratando um gambá morto (seta vermelha) atropelado na av. Cel. Marcos, próximo ao local da ponte de corda 3 (seta branca).

Enquanto esperávamos a CEEE isolar a rede de energia e trocar os postes nos foi encaminhado o relato (em 8 de novembro de 2015) de um proprietário de um imóvel onde será instalado um dos acessos da ponte de corda 3. Neste e-mail o proprietário relata o atropelamento de um gambá-de-orelha-branca (*Didelphis albiventris*) muito próximo de onde será instalada a ponte 3 (Figura 28). Apesar desta fatalidade, isso evidencia que o mapeamento dos corredores acertou em localizar onde a fauna costuma utilizar, que o manejo (pontes de corda) para minimizar esse tipo de impacto está correto e que as ações de sensibilização deste projeto estão surtindo efeito e agregando novos parceiros ao PNMO.

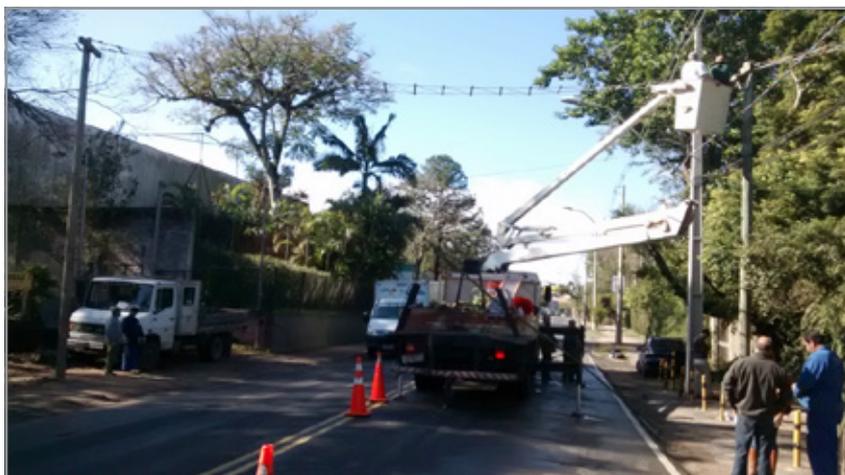
Figura 29. Ponte de corda 2 e respectivos acessos instalados na Av. Coronel Marcos.

Os procedimentos de isolamento das redes de energia e troca de postes concluído em julho de 2016. Com o apoio da CEEE ao desligar a rede de energia, da EPTC em sinalizar o trânsito e dar segurança as equipes e o fundamental apoio da SMAM em fornecer o caminhão-cesto para auxiliar a instalação das pontes, foi finalmente concluída a instalação das pontes de corda e respectivos acessos (Figuras 29 e 30).

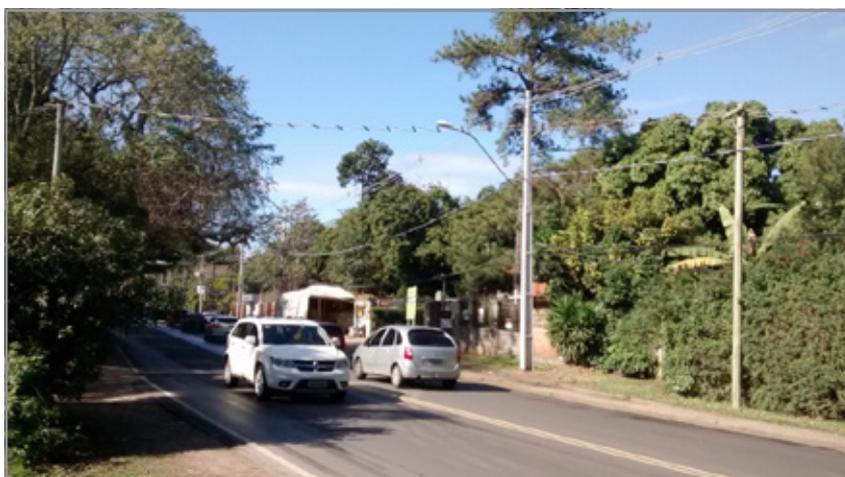
Figura 30. Ponte de corda 3 e respectivos acessos instalados na Av. Coronel Marcos.
