**SECRETARIA MUNICIPAL DE MEIO AMBIENTE, URBANISMO E SUSTENTABILIDADE
DIRETORIA DE LICENCIAMENTO E MONITORAMENTO AMBIENTAL - SMAMUS
DESPACHO**

CORREDORES DE VIDA NATIVA DO MORRO DO OSSO

Porto Alegre, julho de 2016

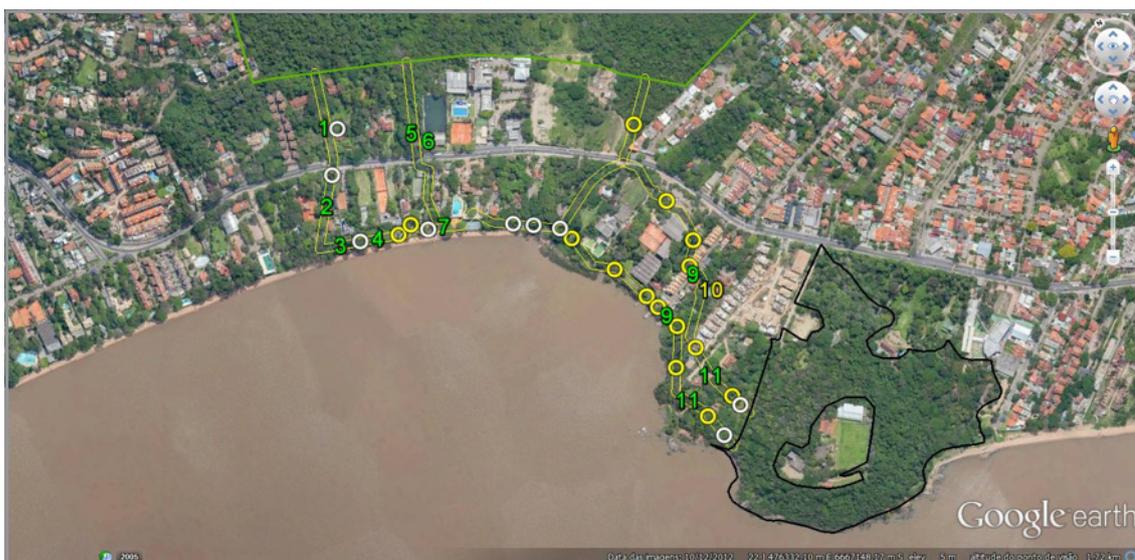
Figura 33. Corredores que ligam o PNMO ao Morro do Sabiá onde foram realizadas entrevistas e entrega de material informativo deste projeto. Polígono verde = PNMO; polígono preto = Morro do Sabiá; polígonos amarelos = corredores; algarismos verdes = entrevistas realizadas onde foram identificados potenciais parceiros, algarismo amarelo = entrevista realizada, círculos amarelos = proprietário contatado por carta/material informativo porém não retornou contato; círculos brancos = propriedades onde não foi possível fazer contato.

O traçado dos corredores cruza por cerca de 46 propriedades (Figuras 33 e 34). Esse valor não é preciso porque em muitas áreas não foi possível identificar os donos e individualizar propriedades. Foram contatados 42 moradores e todos esses receberam o material informativo (Anexo 1). Desses, 20 se disponibilizaram em responder ao roteiro de entrevistas, 21 não retornaram nosso contato e um se negou a responder ao questionário, apesar de fornecer algumas informações importantes.

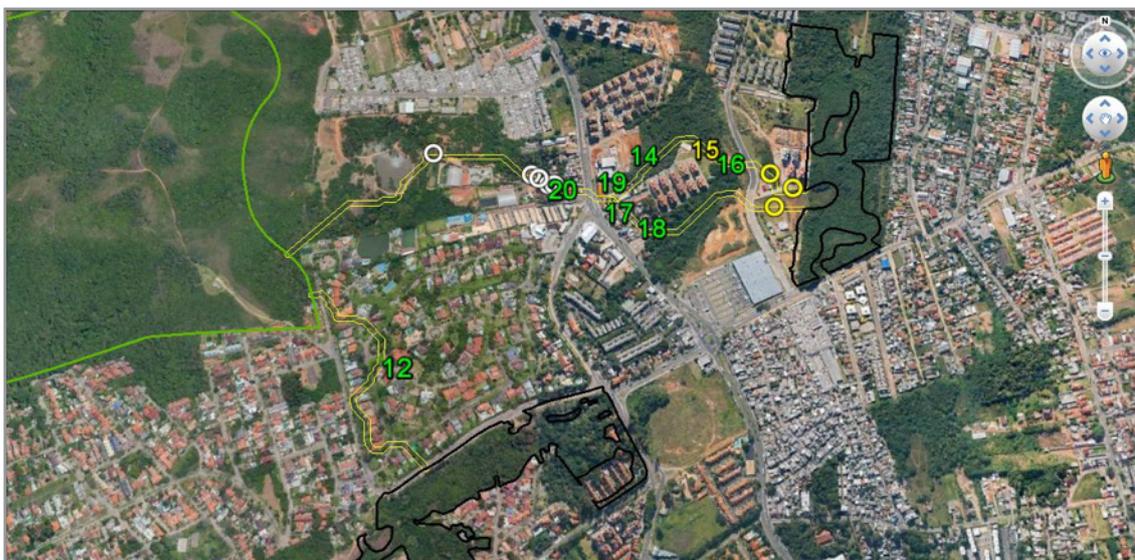
Figura 34. Corredores que ligam o PNMO a duas áreas alvo onde foram realizadas entrevistas e entrega de material informativo deste projeto. Polígono verde = PNMO; polígono preto = Morro do Sabiá; polígonos amarelos = corredores; algarismos verdes = entrevistas realizadas onde foram identificados potenciais parceiros, algarismo amarelo = entrevista realizada, círculos amarelos = proprietário contatado por carta/material informativo porém não retornou contato; círculos brancos = propriedades onde não foi possível fazer contato.
