**SECRETARIA MUNICIPAL DE CULTURA E ECONOMIA CRIATIVA
EQUIPE DO PATRIMÔNIO HISTÓRICO E CULTURAL - DPM/SMCEC
PARECER**

Trata-se de requerimento de Certidão de Inventário, documento 29924049 deste processo SEI 24.0.000095909-6, para imóvel Inventariado de Estruturação, localizado na Rua Santo Guerra, 83, bairro Navegantes.

CERTIDÃO DE IMÓVEL RETIRADO DO INVENTARIADO

Endereço: Rua Santo Guerra, 83 - Navegantes

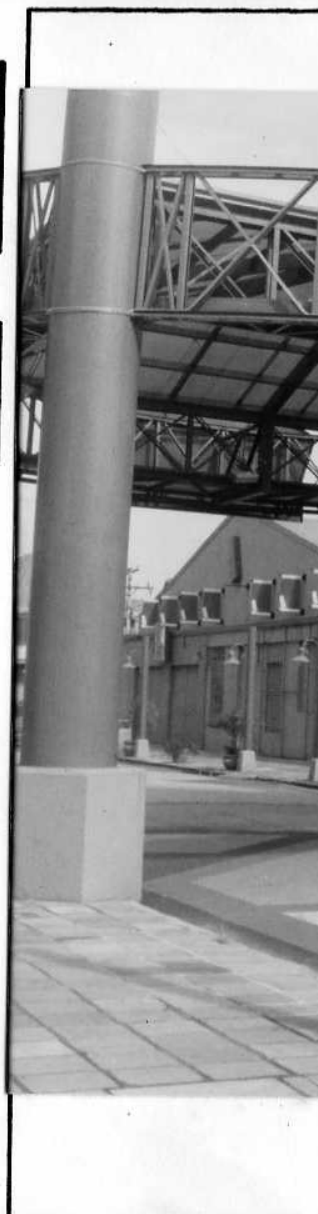
OBSERVAÇÕES
 - TIPOLOGIA INDUSTRIAL
 - ABERTURAS, ESQUADRIAS E ESPAÇO INTERNO ALTERADOS PARA DAR LUGAR ÀS LOJAS DO DC NAUEGANTES.
