# AÇÃO EMERGENCIAL PARA RECONHECIMENTO DE ÁREAS DE ALTO E MUITO ALTO RISCO A MOVIMENTOS DE MASSAS E ENCHENTES

Porto Alegre - RS  
Maio/2013

Setor RS\_POA\_SR\_102\_CPRM

Localização: Rua da Comunidade/Rua Um e Dois - Bairro Lomba do Pinheiro  
UTM 22 J 489668 m E 6669024 m S

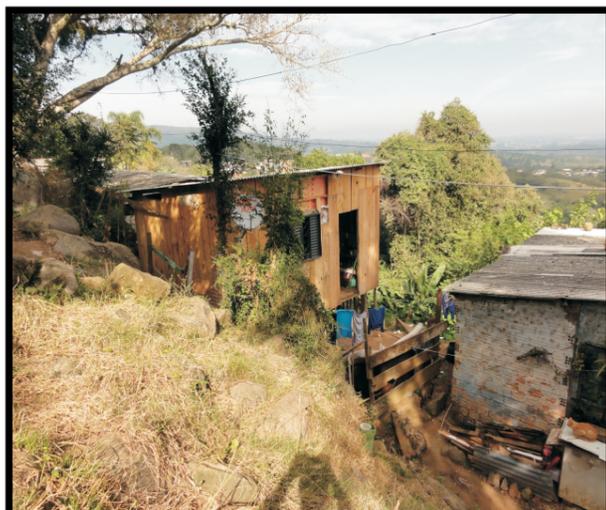
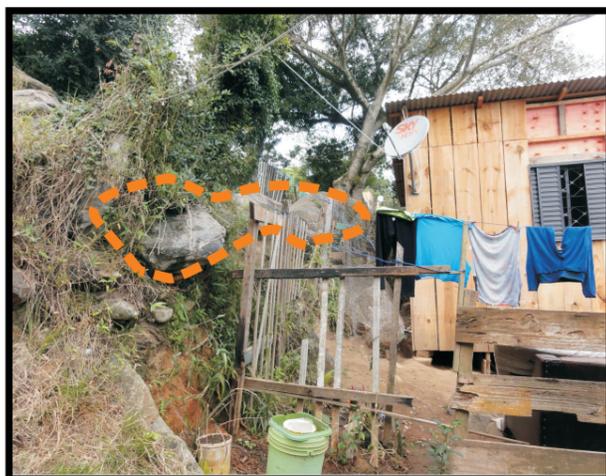
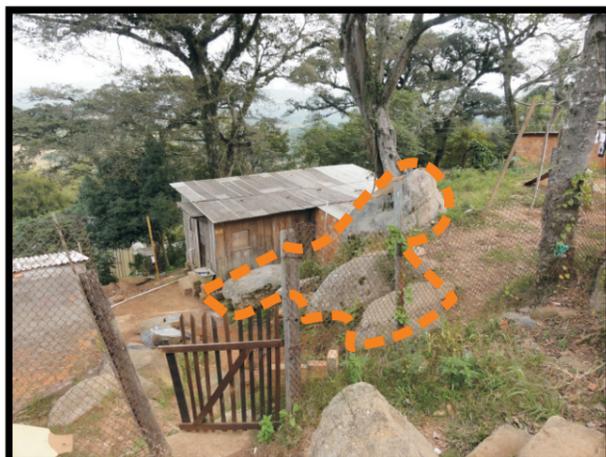
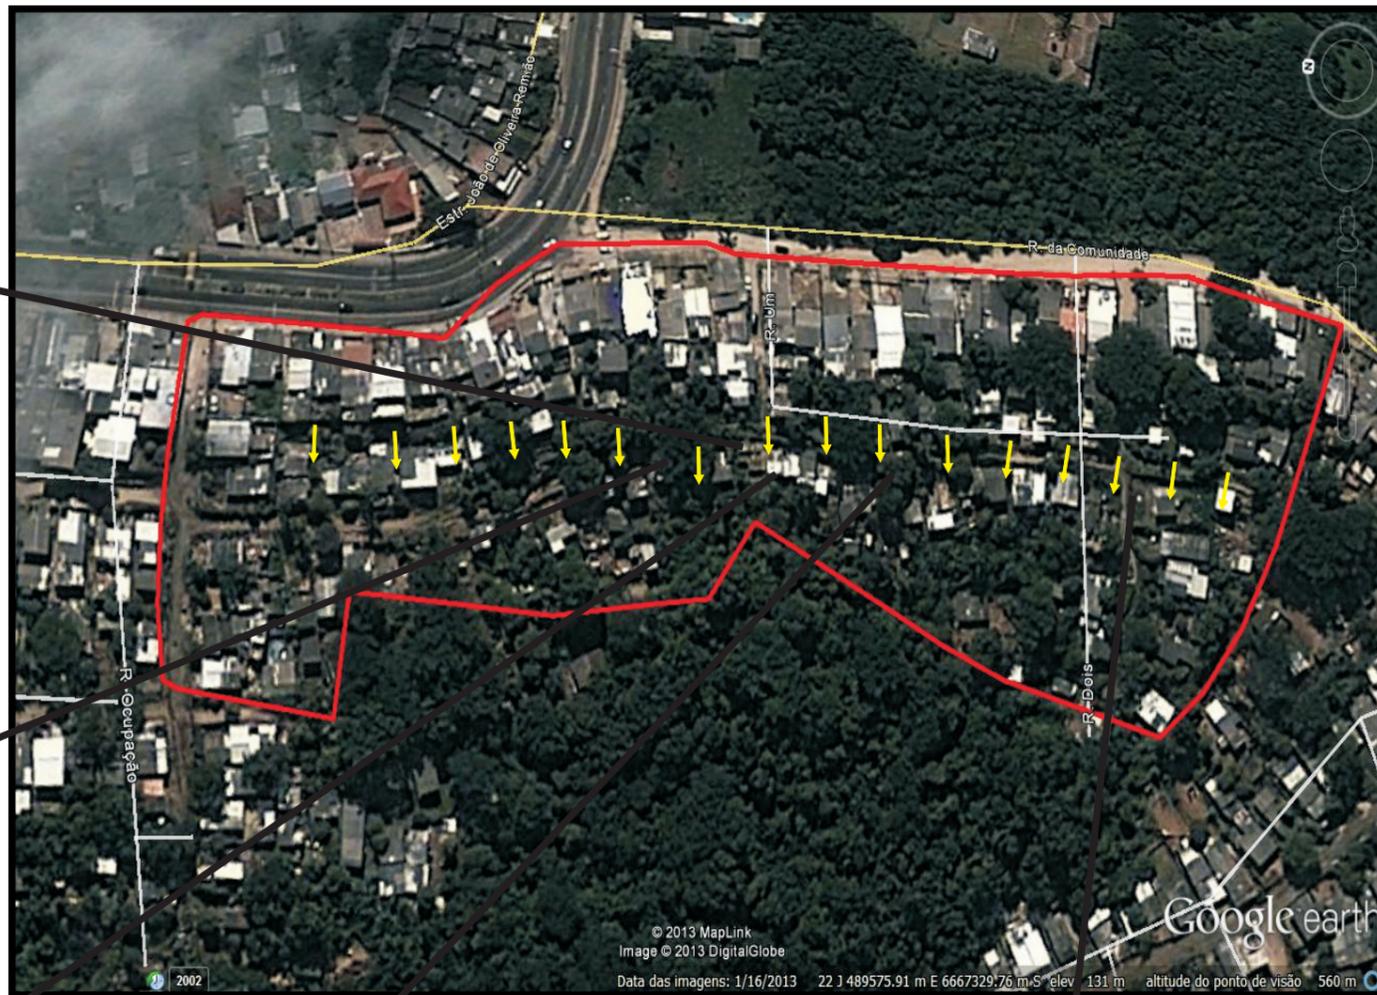
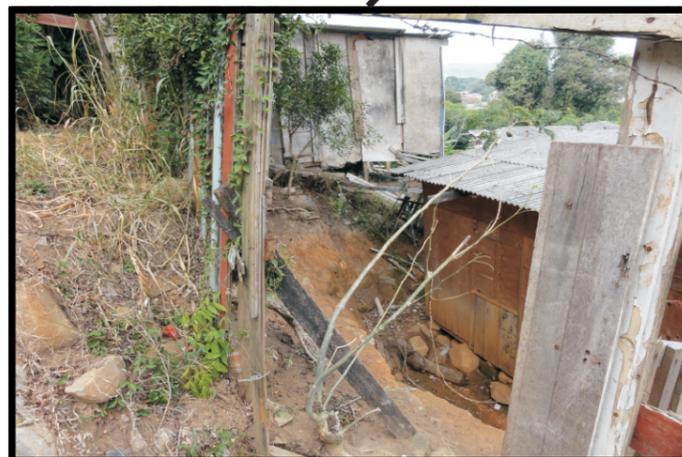
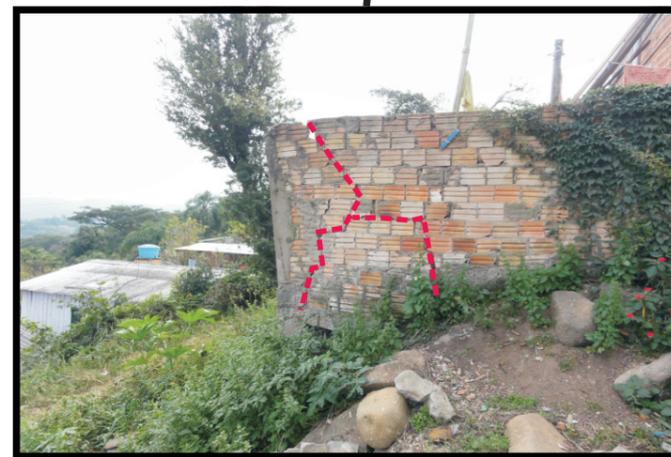
**Descrição:** Ocupação em encosta íngreme sobre solos residuais e coluvionares areno-argiloso produzidos pelo intemperismo e erosão de rochas granitóides. Construção de lotes no padrão corte e aterro e em patamares, com casas mistas sobre pilares e muros simples para conter aterros. Ocorre blocos e matacões aflorantes entre os lotes e acessos do loteamento.

**Tipologia:** Escorregamento e queda de blocos.

**Risco:** Alto

**Quantidade de casas em risco:** aprox. 140

**Quantidade de pessoas em risco:** aprox. 560

- Programa de remoção das moradias em condição de alta vulnerabilidade;
- Projeto de drenagem pluvial e cloacal;
- Monitoramento de indícios de movimentação da encosta, taludes, aterros e blocos de rocha;
- Programa de vistoria nas áreas restritas a ocupação;
- Limitação da ocupação por lotes pelo padrão de declividade, evitando obras de corte e aterro e construção de taludes com altura limitada e com obras de contenção.
- Campanha de Educação Ambiental para coleta e deposição de resíduos;
- Evacuação preventiva no período do evento climático extremo.
