AÇÃO EMERGENCIAL PARA RECONHECIMENTO DE ÁREAS DE ALTO E MUITO ALTO RISCO A MOVIMENTOS DE MASSAS E ENCHENTES

PORTO ALEGRE - RS/2013

Setor RS_POA_SR_37_CPRM

Localização: Vila Boa Vista - Bairro Jardim Carvalho

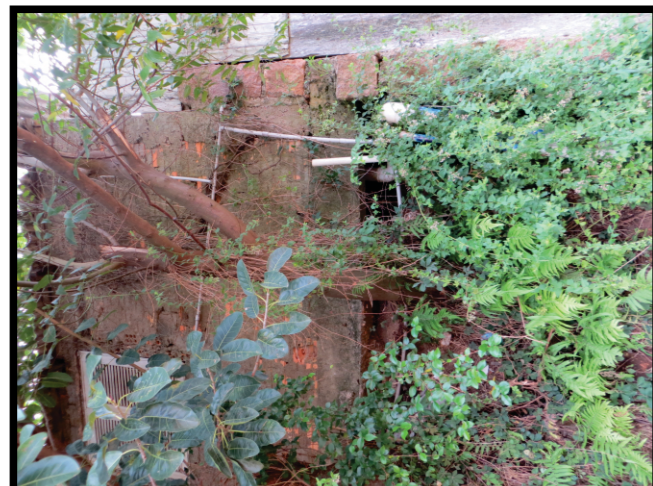
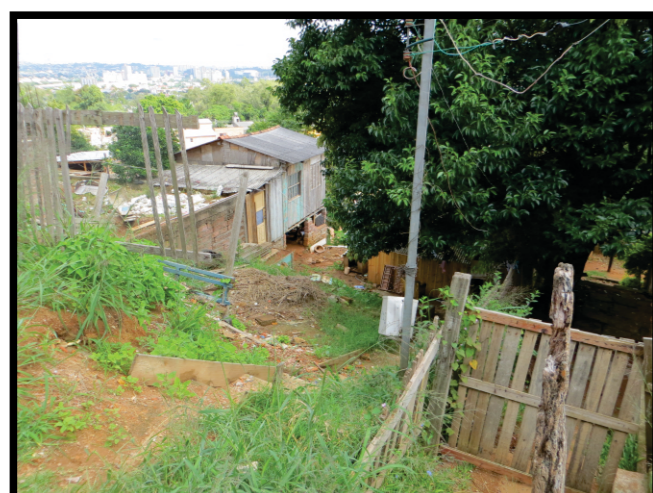
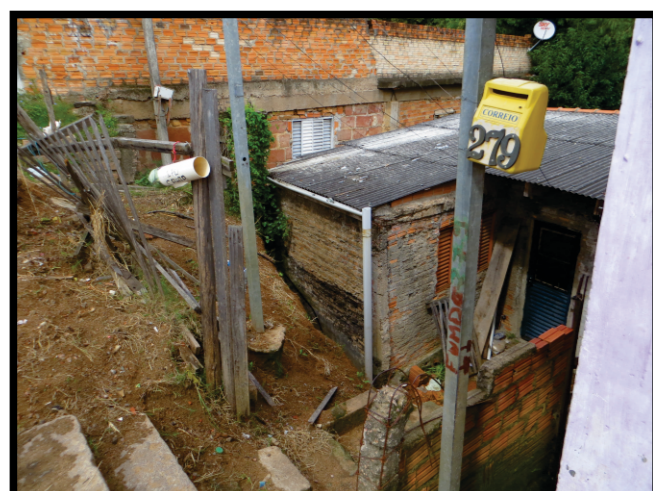
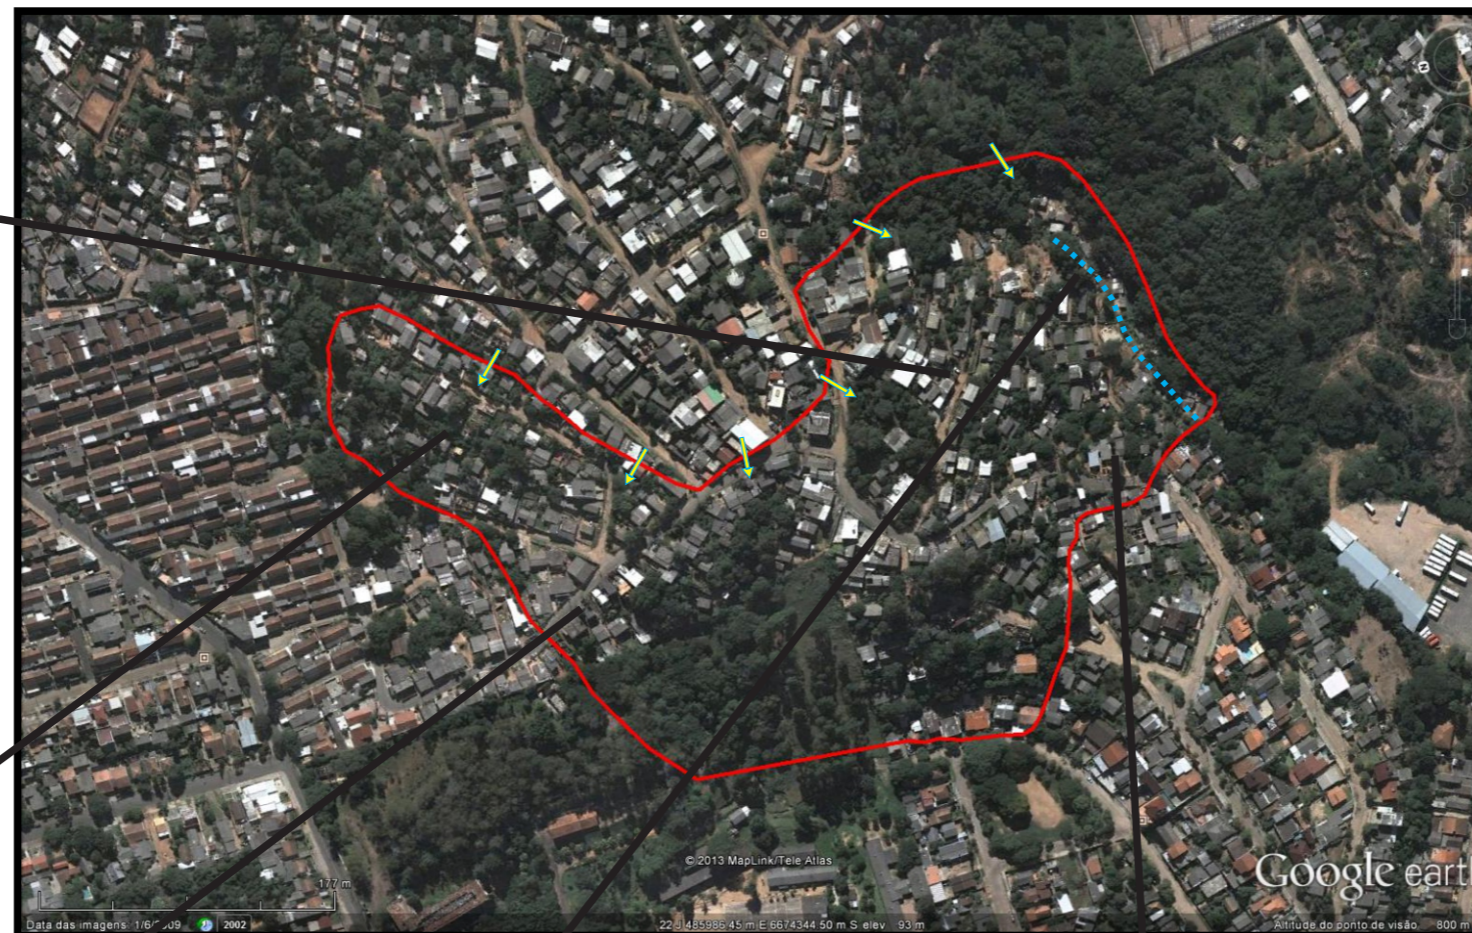
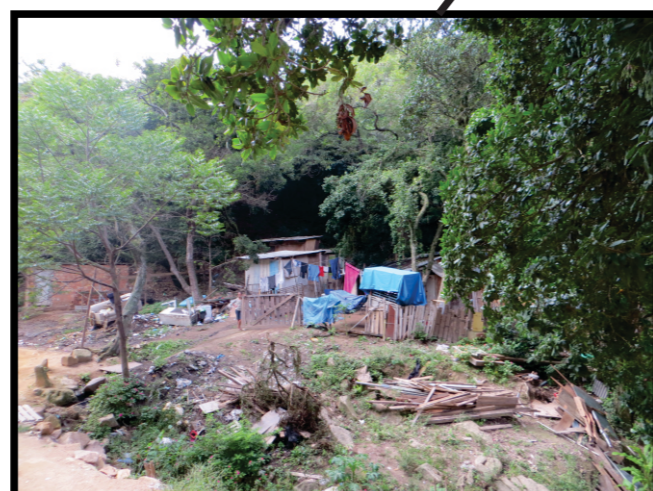
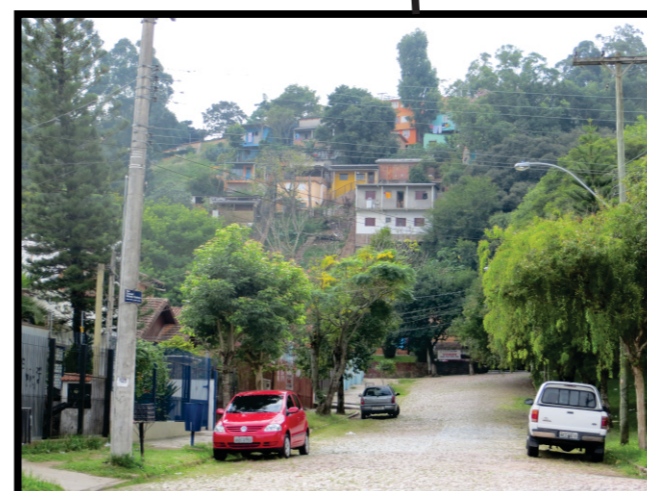
Descrição: Ocupação em encosta de morro com alta declividade e, localmente, dentro do talvegue. Precariedade na condução das águas das chuvas e servidas saturando/erodindo o solo de forma generalizada. A maioria dos lotes foram construídos no padrão corte/aterro. Localmente são observados blocos de rocha sujeitos à rolamento. Na região é comum a ocorrência de pequenos deslizamentos e rolamento de blocos, tais eventos ocasionam danos aos moradores. Devido a vulnerabilidade das moradias e do alto fluxo d'água originado das águas servidas e das nascentes, o local é considerado de alto risco à eventos de deslizamento e queda de blocos. Casas localizadas no talvegue estão suscetíveis a enxurrada.

Tipologia: Corrida de lama e blocos, deslizamento planar e rolamento de blocos

Risco: Alto

Quantidade de casas em risco: aprox. 250

Quantidade de pessoas em risco: aprox. 1000

- Plano de mapeamento e desmonte dos blocos;
- Programa de remoção das moradias em condição de alta vulnerabilidade, em especial, as próximas a linha de drenagem;
- Campanha de Educação Ambiental para correta deposição de resíduos;
- Projeto de drenagem para ordenar a condução das águas pluviais e servidas;
- Programa de delimitação da ocupação com instalação de cercas e placas de sinalização;
- Monitoramento de indícios de movimentação de blocos, encosta e taludes;
- Programa de vistoria nas áreas restritas a ocupação;
- Adoção de medidas que impeçam a construção de novas moradias neste setor;
- Evacuação preventiva no período do evento climático extremo.
