PORTO ALEGRE - RS
RS_PORTOAL_SR_001_CPRM
Dezembro / 2022
Travessa do Espigão, Bairro Lami

Tipologia do Processo: Inundação

Grau de risco: Alto

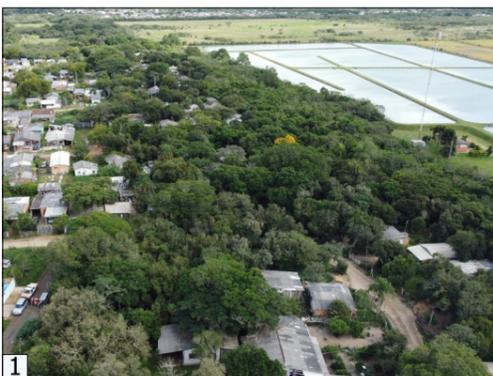
Descrição: Ocupação urbana na planície de inundação de tributário do arroio Manecão (Figura 1), às margens do Lago Guaíba (Figura 2), atingida por eventos frequentes de inundação (praticamente todo ano). Há o represamento do arroio Manecão e de seus tributários pelo Lago Guaíba (efeito de represamento decorrente do vento sul), retardando o escoamento das águas. A inundação dura em média 3 dias. Constata-se o assoreamento do arroio pela disposição inadequada de resíduos sólidos (Figura 3). A infraestrutura do setor conta com vias não pavimentadas e sistemas para drenagem pluvial e esgotamento sanitário precários (Figuras 4, 5 e 6). A ocupação é constituída de edificações residenciais de média e alta vulnerabilidade frente aos processos, sendo o aterramento prática comum para evitar a inundação das residências.

- 1) Dar continuidade a ações relacionadas ao desenvolvimento de estudos hidrológicos para avaliar padrão de recorrências de inundações e orientar melhorias na infraestrutura existente e em futuras intervenções estruturais (ex. pontes, canalizações) na região, a exemplo dos estudos já existentes no município;

- 2) Atualização constante do Plano Municipal de Contingência, acionando quando necessário;
- 3) Atualização constante do cadastro das áreas de risco;
- 4) Limpeza periódica de rios e arroios, preservação das áreas verdes e manutenção das matas ciliares para amortecimento da onda de cheia;

- 5) Implantação de sistema de monitoramento e alerta para evacuação preventiva durante eventos de chuvas extremas;
- 6) Ações de educação ambiental e de percepção de risco;

- 7) Implantação de políticas de controle de ocupação das áreas abaixo da cota de inundação e de áreas de preservação permanente, no sentido de limitar as intervenções e construção nestas áreas.
