PORTO ALEGRE - RS  
RS\_PORTOAL\_SR\_006\_CPRM  
Dezembro / 2022

**Acesso Um a partir da Rua Bispo Marino Prudencio Moreira, Bairro Restinga**

**Tipologia do Processo:** Inundação

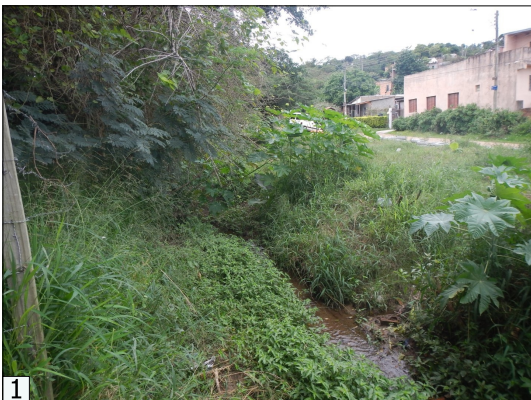
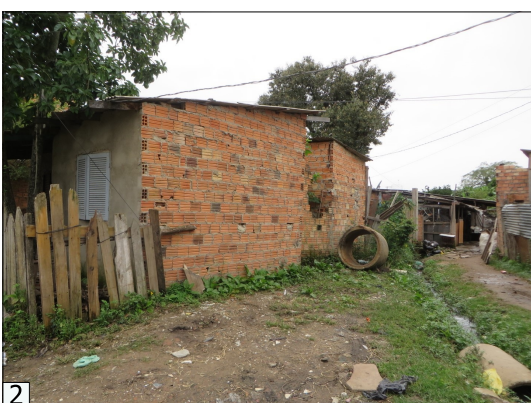
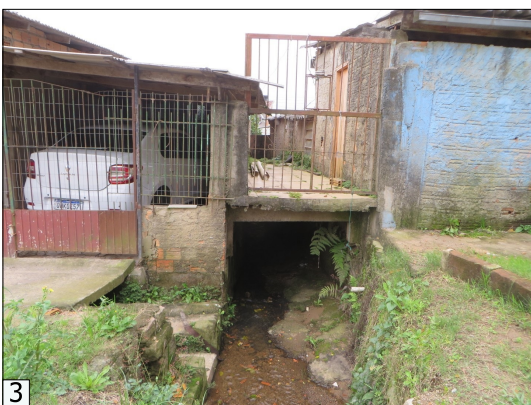
**Descrição:** Ocupação urbana às margens e sobre o leito de córrego parcialmente canalizado (Figuras 1 a 3), atingida por eventos de inundações bruscas (enxurrada), com lâmina de água de até 15 cm nas residências, com rápido escoamento. O córrego está assoreado com descarte irregular de resíduos e os inúmeros barramentos ao longo do canal colabora com o represamento e consequente extravasamento da água (Figura 4). A infraestrutura do setor é precária, com vias não pavimentadas e de difícil acesso e sistemas para drenagem pluvial e esgotamento sanitário precários (Figura 5), com disposição inadequada de resíduos sólidos. A ocupação é constituída de edificações residenciais de alta vulnerabilidade frente aos processos e com alta vulnerabilidade social (Figura 6).

- 1) Dar continuidade a ações relacionadas ao desenvolvimento de estudos hidrológicos para avaliar padrão de recorrências de inundações e orientar melhorias na infraestrutura existente e em futuras intervenções estruturais (ex. pontes, canalizações) na região, a exemplo dos estudos já existentes em Porto Alegre;

- 2) Atualização constante do Plano Municipal de Contingência, acionando quando necessário;
- 3) Atualização constante do cadastro das áreas de risco;
- 4) Limpeza periódica de rios e arroios, preservação das áreas verdes e manutenção das matas ciliares para amortecimento da onda de cheia;

- 5) Implantação de sistema de monitoramento e alerta para evacuação preventiva durante eventos de chuvas extremas;
- 6) Ações de educação ambiental, focando na disposição adequada dos resíduos sólidos, e de percepção de risco;

- 7) Implantação de políticas de controle de ocupação das áreas abaixo da cota de inundação e de áreas de preservação permanente, no sentido de limitar as intervenções e construção nestas áreas.

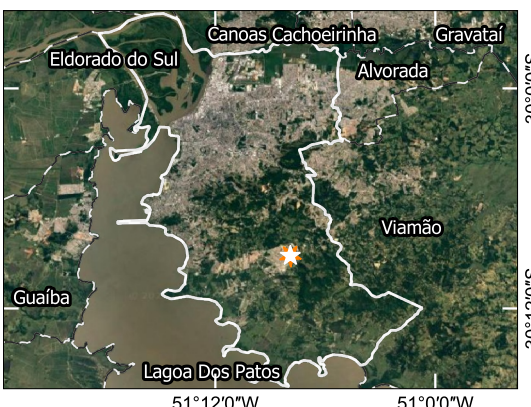
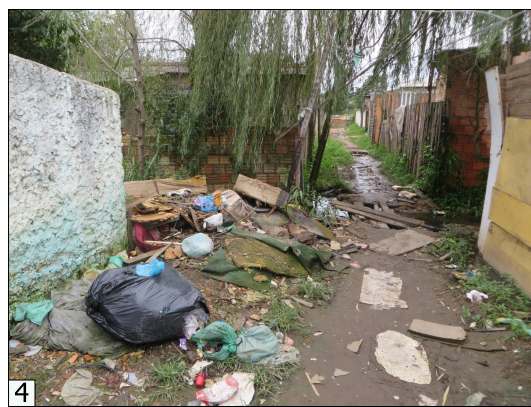
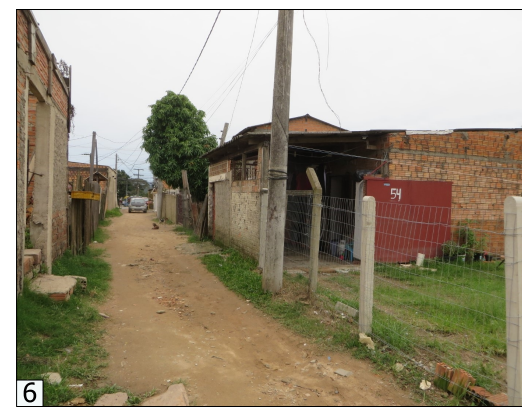
**Grau de risco:** Alto
