PORTO ALEGRE - RS
RS_PORTOAL_SR_048_CPRM
Dezembro / 2022
Avenida Dique 2, Bairro Anchieta

Tipologia do Processo: Inundação

Grau de risco: Alto

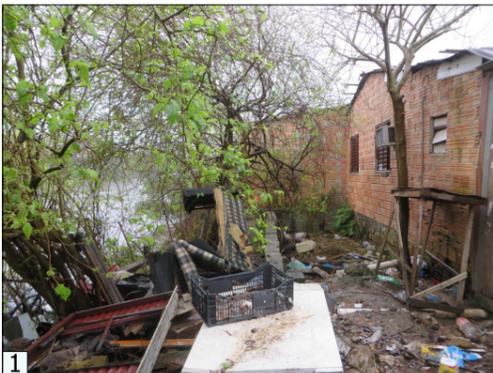
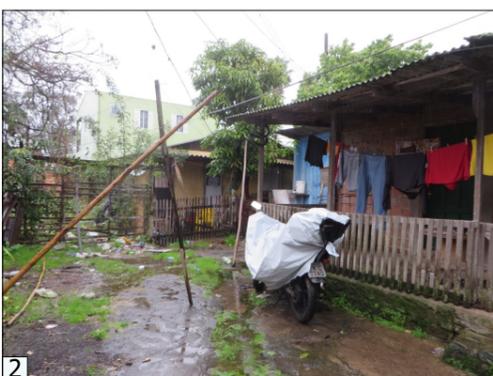
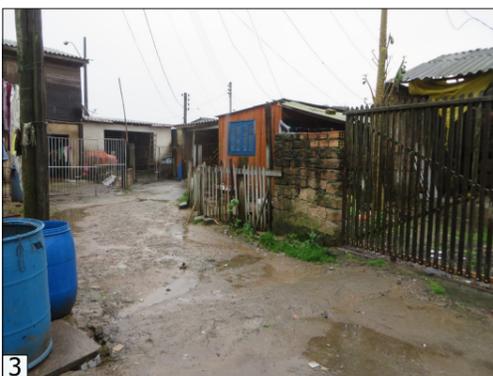
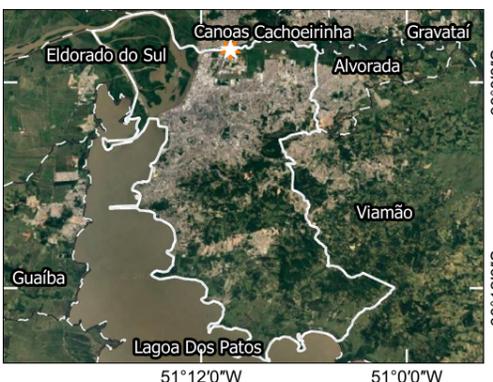
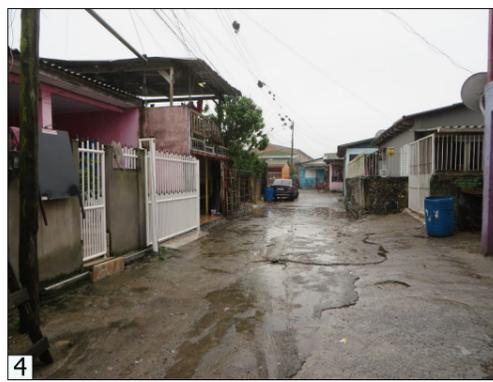
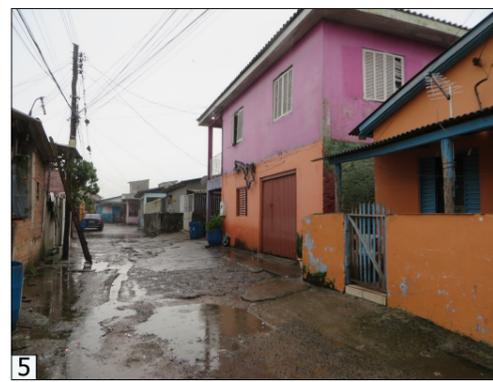
Descrição: Ocupação urbana na margem esquerda do Rio Gravataí (Figura 1), adjacente à rodovia BR-290, atingida por eventos de inundação lenta e gradual. O maior evento recente ocorreu em 2015, com acúmulo de lâmina de água de cerca de 1,0 m. Esta é uma área ambientalmente sensível, com solo naturalmente mal drenado. A ocupação é constituída de edificações residenciais de pequeno porte e alta vulnerabilidade frente aos processos (Figuras 2 e 3). A infraestrutura do setor é deficiente (Figuras 4 e 5).

- 1) Desenvolvimento de estudos hidrológicos para avaliar padrão de recorrências de inundações e embasar obras para melhorias de infraestrutura e mitigação de riscos;
- 2) Manter atualizado o cadastro de áreas de risco e o Plano Municipal de Contingência, acionando quando necessário;
- 3) Implantação de melhorias na infraestrutura urbana no setor;
- 4) Implantação de sistema de monitoramento e alerta na Bacia do rio Gravataí para evacuação preventiva durante eventos de chuvas extremas;
- 5) Preservação das áreas verdes e manutenção das matas ciliares para amortecimento da onda de cheia;
- 6) Ações de educação ambiental, focando na disposição adequada dos resíduos sólidos, e de percepção de risco;
- 7) Implantação de políticas de controle de ocupação das áreas abaixo da cota de inundação e de áreas de preservação permanente, no sentido de limitar as intervenções e construção nestas áreas.
