PORTO ALEGRE - RS  
RS\_PORTOAL\_SR\_072\_CPRM

Dezembro / 2022

Av. Nossa Sra. Aparecida, B. Sarandi / R. Aparecida, B. Santa Rosa de Lima

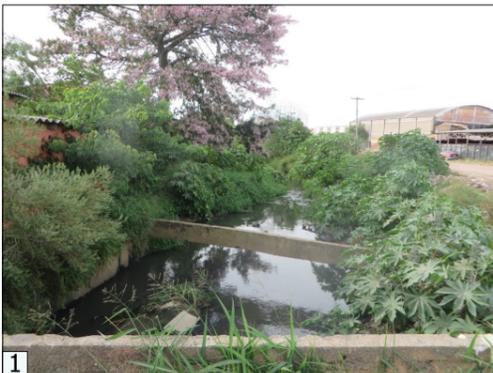
**Descrição:** Ocupação residencial nas margens do arroio Santo Agostinho (Figura 1), afluente da Bacia Hidrográfica do rio Gravataí. Áreas de várzea naturalmente recebem aporte hídrico em períodos de cheias, expondo a população local a eventos de inundações. Há relato anual de atingimento de moradias pelo extravasamento do arroio por fluxo rápido. Nas margens se observou descarte de lixo e feições erosivas (Figuras 2 e 3), principalmente no trecho situado no final da R. Aparecida onde ocorre acesso de pedestres (Figura 4). As ocupações são de alvenaria e madeira, de diversos padrões construtivos, com alta vulnerabilidade frente aos processos. O acesso de algumas casas ocorre sobre o arroio Santo Agostinho, também se observou algumas adaptações devido a recorrência dos eventos (Figuras 6 e 5).

- 1) Dar continuidade a ações relacionadas ao desenvolvimento de estudos hidrológicos para avaliar padrão de recorrências de inundações e orientar melhorias na infraestrutura existente e em futuras intervenções estruturais (ex. pontes, canalizações) na região, a exemplo dos estudos já existentes em POA;
- 2) Manter atualizado o Plano Municipal de Contingência, acionando quando necessário;
- 3) Manter atualizado o cadastro das áreas de risco;
- 4) Limpeza periódica de rios e arroios, preservação das áreas verdes e manutenção das matas ciliares para amortecimento da onda de cheia;
- 5) Implantação de sistema de monitoramento e alerta para evacuação preventiva durante eventos de chuvas extremas;
- 6) Ações de educação ambiental e de percepção de risco;
- 7) Implantação de políticas de controle de ocupação das áreas abaixo da cota de inundação e de áreas de preservação permanente.
