PORTO ALEGRE - RS  
RS\_PORTOAL\_SR\_124\_CPRM  
Dezembro / 2022  
Rua Guanabara, Bairro Cascata

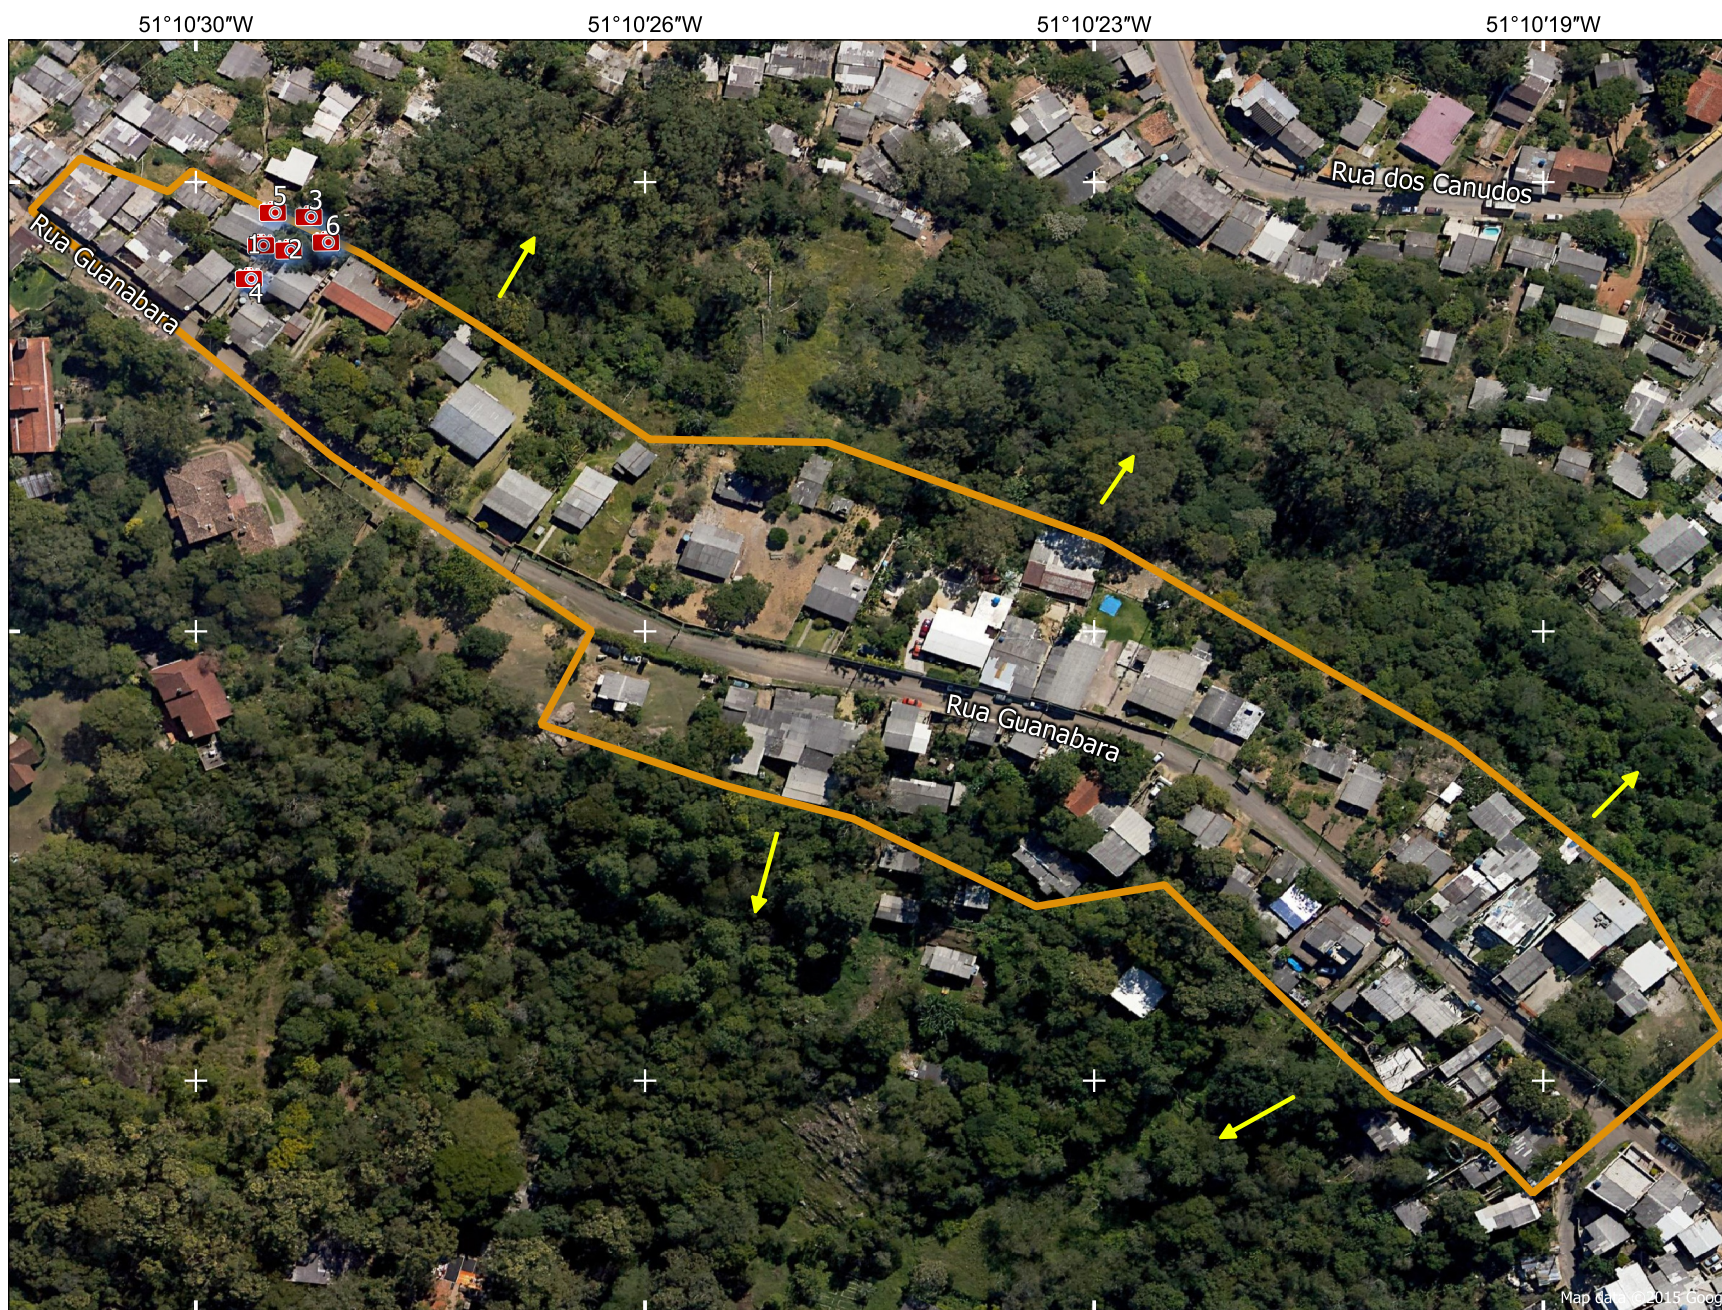
**Descrição:** Vetor de crescimento urbano em vertentes íngremes sem o devido aparato de infraestrutura necessário. As vertentes aqui vistoriadas apresentam sinais de instabilidade, colocando as casas neste setor a risco por possíveis eventos de deslizamentos (Figuras 1 e 2). Se verifica a utilização de conformação de terreno para ocupação por meio de corte verticalizado conforme Figuras 3 e 4, o que propicia a instabilidade do terreno. O local não possui sistemas de drenagens urbanas como sarjetas e canaletas de cristas que ajudariam a mitigar os processos erosivos. Verifica-se lançamento de águas servidas de maneira inadequada que amplificam os efeitos dos processos erosivos (Figuras 5 a 6). As residências locais apresentam alta vulnerabilidade aos processos aqui descritos.

**Tipologia do Processo:** Deslizamento planar

**Grau de risco:** Alto

- 1) Monitoramento das condições de estabilidade da encosta especialmente em períodos chuvosos e evacuação preventiva caso haja indícios de iminência de deslizamento;
- 2) Desenvolver estudos geotécnicos detalhados, por profissional habilitado, para avaliar a necessidade e viabilidade de implantação de obras de contenção, ancoragem ou remoção de blocos e de drenagem na encosta;
- 3) Estudo de implantação de sistemas de drenagens pluviais e sanitárias;
- 4) Ações de educação ambiental e de percepção de risco para os moradores desta área de risco;
- 5) Formação de líderes comunitários que possam ajudar e orientar a população local em conjunto com a defesa civil municipal.
