PORTO ALEGRE - RS
RS_PORTOAL_SR_029_CPRM
Dezembro / 2022

Acesso por Rua 1, Loteamento Quinta do Portal, Bairro Lomba do Pinheiro

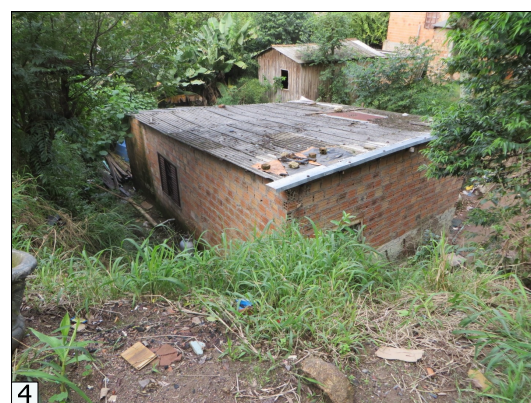
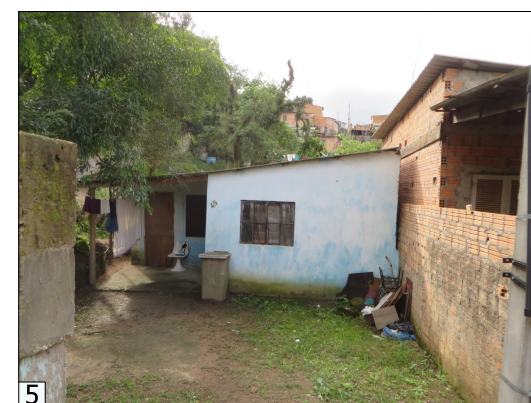
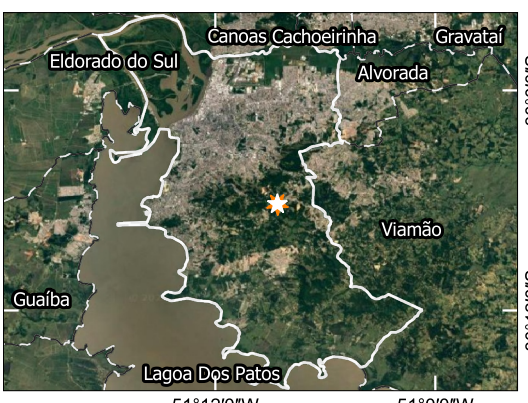
Descrição: Terço superior de encosta com execução de taludes de corte para conformação de lotes, com potencial de ocorrência de pequenos deslizamentos (Figura 1). Presença de blocos de rocha expostos ao longo da encosta e próximos às residências (Figuras 2 e 3). A ocupação é composta por residências de pequeno porte com alta vulnerabilidade frente aos processos de queda de blocos e deslizamentos (Figuras 4 e 5). A infraestrutura do setor é precária, com difícil acesso e ausência de sistema de drenagem na via e nos lotes e para esgotamento sanitário.

Tipologia do Processo: Queda de blocos, Deslizamento planar

Grau de risco: Alto

- 1) Monitoramento das condições de estabilidade da encosta/taludes, blocos e matacões, especialmente em períodos chuvosos e evacuação preventiva caso haja indícios de iminência de deslizamento e/ou queda de lascas/blocos;
- 2) Desenvolvimento de estudos geotécnicos e hidrológicos detalhados, por profissional habilitado, para avaliar a necessidade e viabilidade de implantação de medidas de contenção e de drenagem na encosta e taludes;
- 3) Implantação de obras de drenagem para direcionamento das águas;
- 4) Ações de educação ambiental e de percepção de risco para a comunidade em área de risco;
- 5) Implantação de políticas de controle urbano e orientação para abertura de lotes em áreas suscetíveis a movimentos de massa, visando o ordenamento territorial e a adoção de técnicas seguras de ocupação.
