PORTO ALEGRE - RS
RS_PORTOAL_SR_088_CPRM

Dezembro / 2022

Beco 10 e Rua Cinco, Bairro Morro Santana

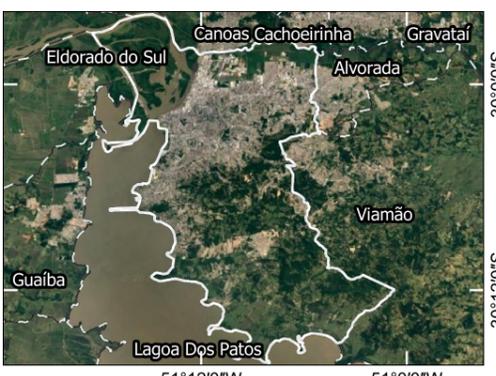
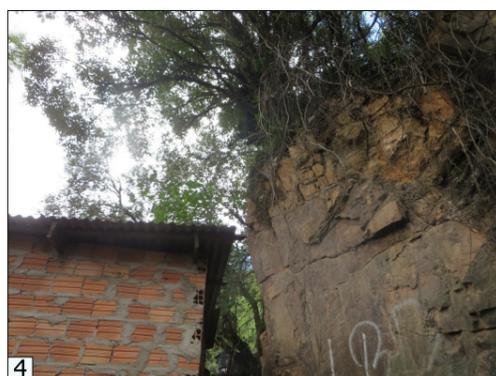
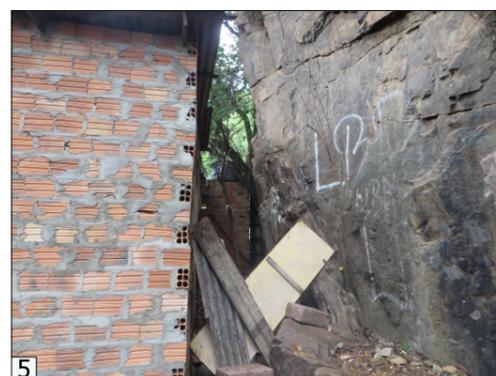
Descrição: Ocupação residencial próximo a paredão rochoso fraturado sujeita a queda de blocos/lascas e deslizamentos (Figuras 1 a 3), o setor situa-se na lateral de uma das pedreiras desativadas no Morro Santana. Observou-se campo de blocos graníticos na encosta, trincas e rachaduras desestabilizando o maciço, inclusive com árvores e solo raso inclinadas acima do paredão, e as moradias estão distantes a menos de 1 metro do paredão (Figuras 4 e 5). A ocupação se deu de forma desordenada, com edificações precárias de alta vulnerabilidade frente aos processos e a população apresenta alta vulnerabilidade social. A infraestrutura do setor é precária, com vias sem pavimentação, de difícil acesso, com ausência de sistema de drenagem pluvial das vias e da encosta. Também se observou muito lixo lançado no solo (Figura 6).

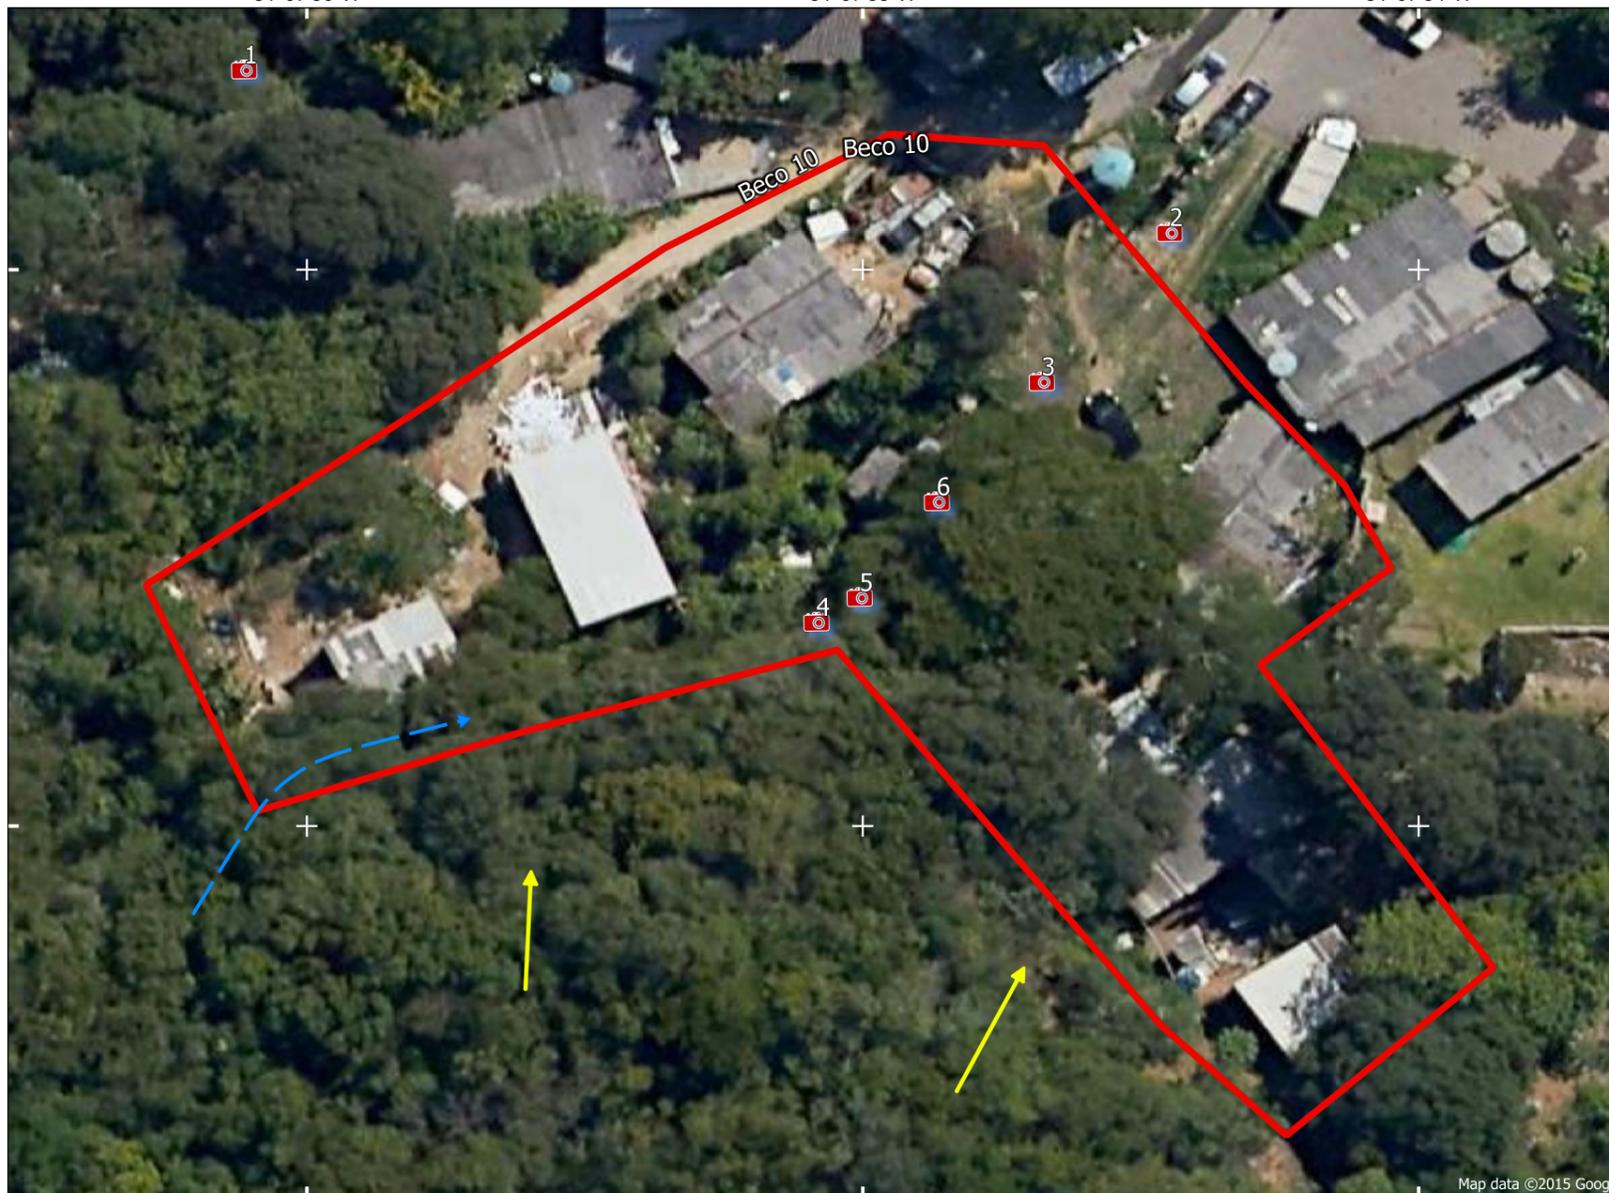
Tipologia do Processo: Deslizamento não especificado, Queda de blocos, Enxurrada

Grau de risco: Muito alto

- 1) Estudo de remoção e demolição de moradias com maior vulnerabilidade aos processos descritos. Importante, que a ação contemple o uso futuro das áreas desocupadas com fiscalização constante para a não ocupação por novas residências.

- 2) Monitoramento das condições de estabilidade da encosta/taludes, especialmente em períodos chuvosos e evacuação preventiva caso haja indícios de iminência de deslizamento e/ou queda de lascas/blocos;

- 3) Desenvolvimento de estudos geotécnicos e hidrológicos detalhados, por profissional habilitado, para avaliar a necessidade e viabilidade de implantação de medidas de contenção e de drenagem na encosta;

- 4) Ações de educação ambiental e de percepção de risco para a comunidade em área de risco;
- 5) Implantação de políticas de controle urbano e orientação para abertura de lotes em áreas suscetíveis a movimentos de massa, visando o ordenamento territorial e a adoção de técnicas seguras de ocupação.
