PORTO ALEGRE - RS
RS_PORTOAL_SR_089_CPRM
Dezembro / 2022
Beco Souza Costa, Bairro Jardim Carvalho

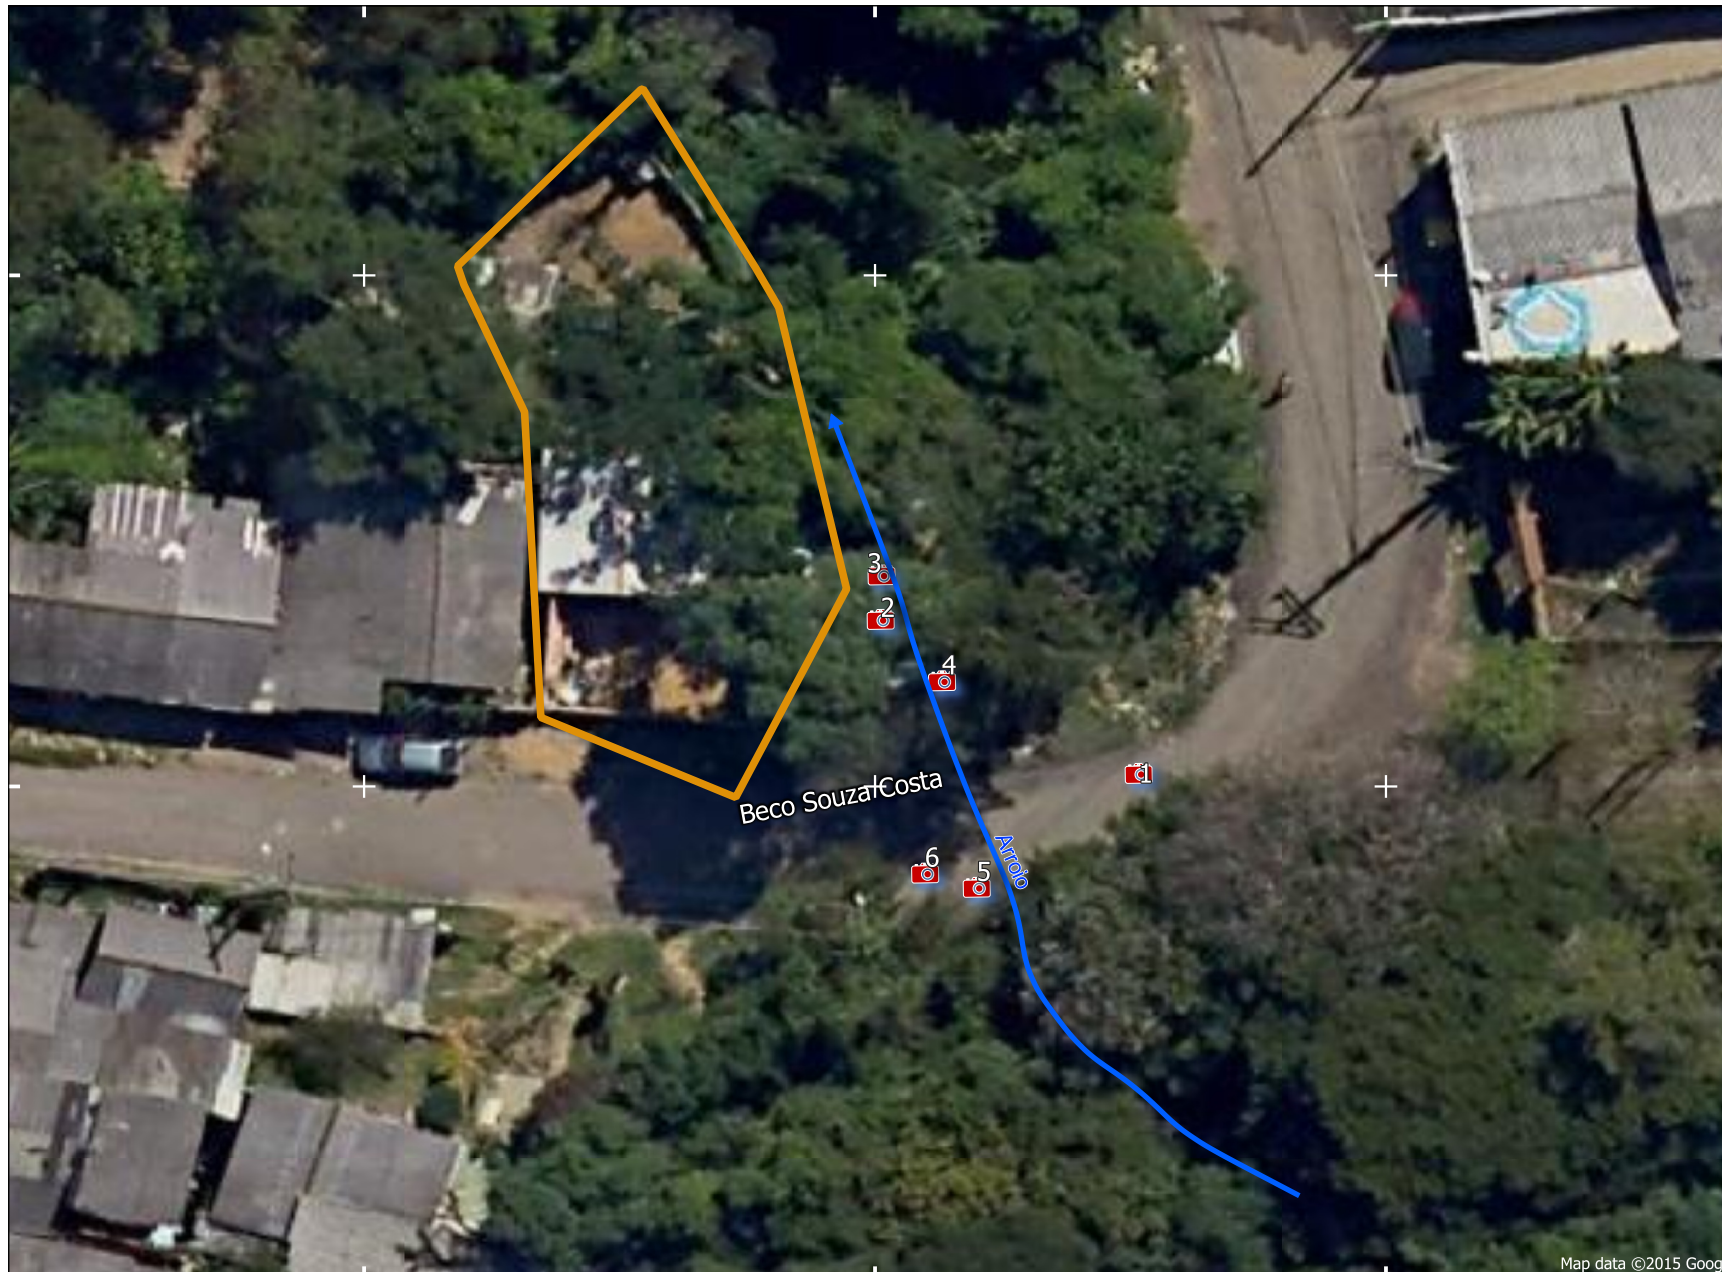
Descrição: Ocupação residencial próximo a pequeno arroio em vertente declivosa do Morro Santana, sujeita a enxurradas e queda de blocos (Figuras 1 a 6). Observou-se campo de blocos graníticos na encosta, feições erosivas nas margens do córrego e muito lixo lançado irregularmente. A ocupação se deu de forma desordenada, com edificações precárias de alta vulnerabilidade frente aos processos e a população apresenta alta vulnerabilidade social. A infraestrutura do setor é precária, ausência de sistema de drenagem pluvial das vias e da encosta.

Tipologia do Processo: Enxurrada, Queda de blocos

Grau de risco: Alto

- 1) Monitoramento das condições de estabilidade da encosta/taludes, especialmente em períodos chuvosos e evacuação preventiva caso haja indícios de iminência de deslizamento e/ou queda de lascas/blocos;
- 2) Manter atualizado o Plano Municipal de Contingência, acionando quando necessário;
- 3) Desenvolvimento de estudos geotécnicos e hidrológicos detalhados, por profissional habilitado, para avaliar a necessidade e viabilidade de implantação de medidas de contenção e de drenagem na encosta;
- 4) Ações de educação ambiental e de percepção de risco para a comunidade em área de risco;
- 5) Implantação de políticas de controle urbano e orientação para abertura de lotes em áreas suscetíveis a movimentos de massa, visando o ordenamento territorial e a adoção de técnicas seguras de ocupação.
