PORTO ALEGRE - RS
RS_PORTOAL_SR_091_CPRM
Dezembro / 2022

Beco Souza Costa, Bairro Jardim Carvalho

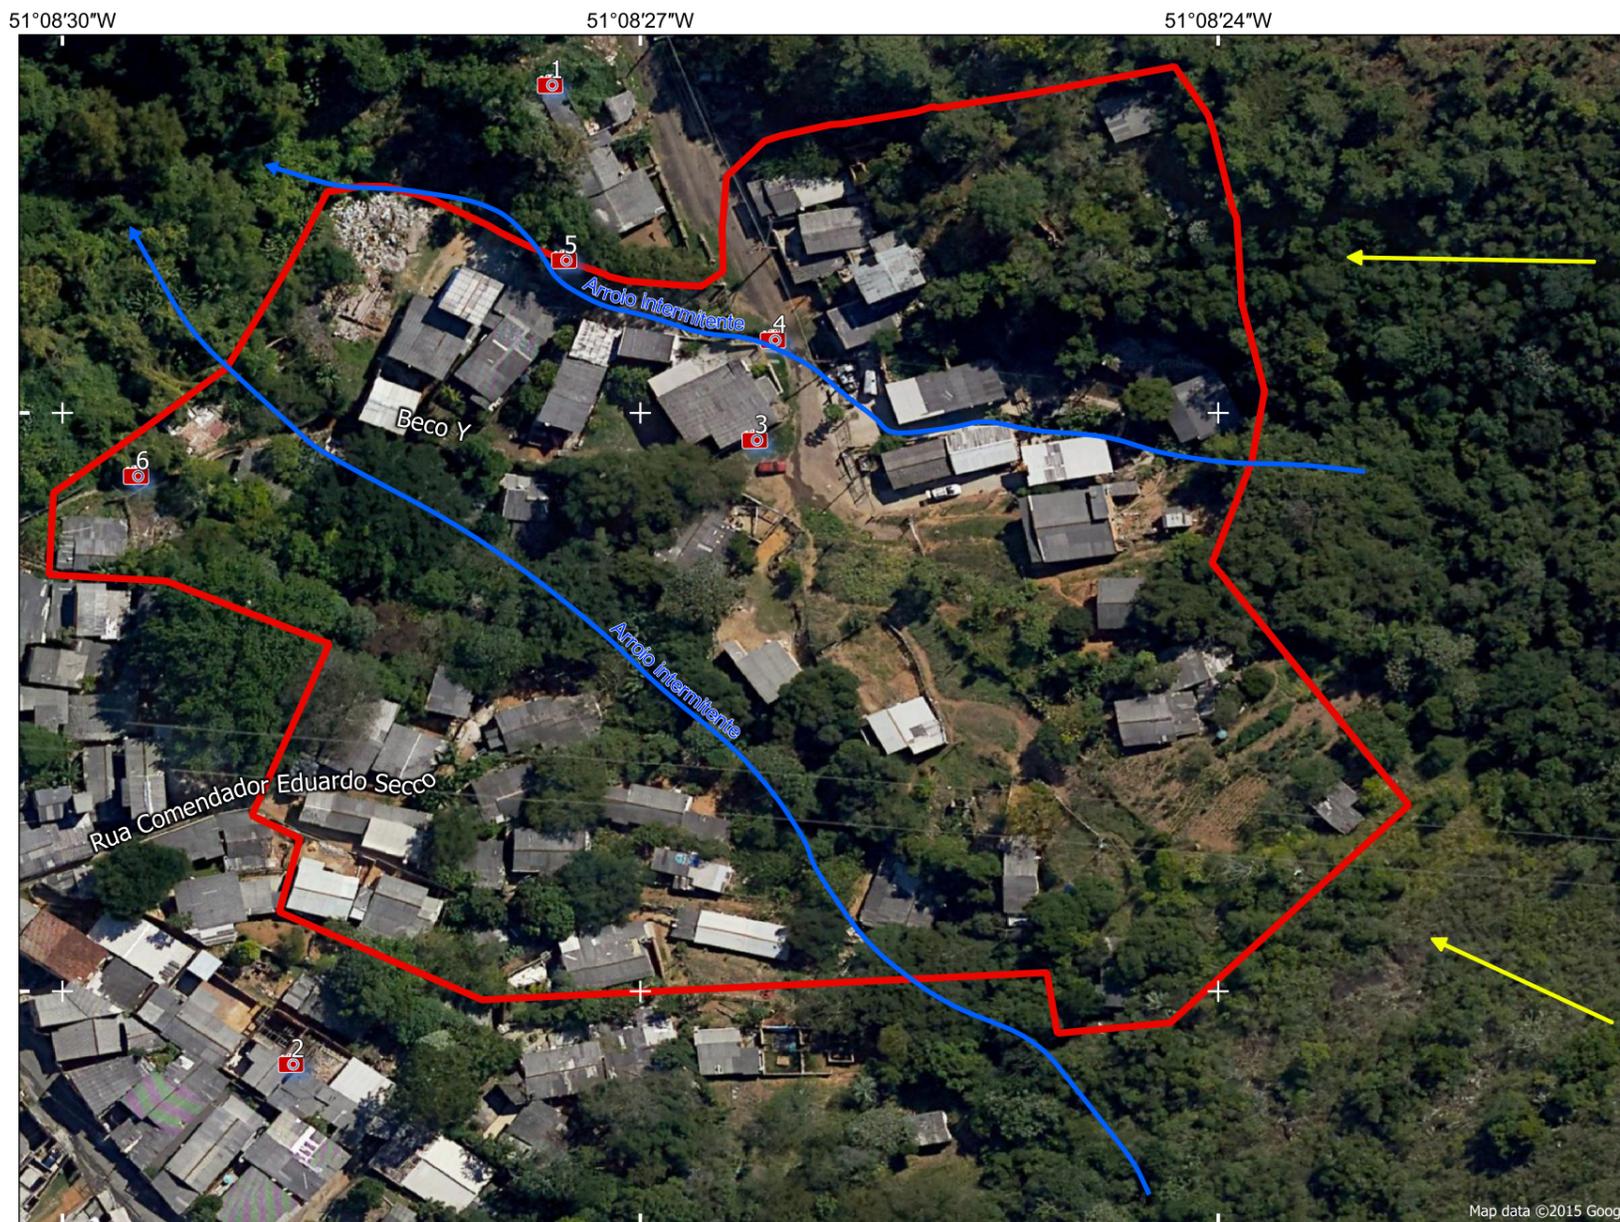
Descrição: Ocupação residencial na base de encosta declivosa do Morro Santana próximo a arroios intermitentes, sujeita a corridas de massa, deslizamentos, queda de blocos e enxurradas (Figuras 1 a 3). Observou-se campo de blocos graníticos, feições erosivas na encosta, blocos de grandes dimensões no leito de córregos, ruínas de moradias já desocupadas pela Defesa Civil e muito depósito irregular de lixo e entulhos (Figuras 4 e 5). A ocupação se deu de forma desordenada, com edificações precárias, de alta vulnerabilidade frente aos processos e alta vulnerabilidade social. A infraestrutura do setor é precária, ausência de pavimentação em várias vias do setor, difícil acesso as moradias, e ausência de sistema de drenagem pluvial das vias e da encosta. Observou-se inclusive canalizações insuficientes para drenagens pluviais/água servida particulares na encosta (Figura 6).

Grau de risco: Muito alto

- 1) Dar continuidade a ações relacionadas ao desenvolvimento de estudos hidrológicos para avaliar padrão de recorrências de inundações e orientar melhorias na infraestrutura existente e em futuras intervenções estruturais (ex. pontes, canalizações) na região, a exemplo dos estudos já existentes em POA;
- 2) Manter atualizado o Plano Municipal de Contingência, acionando quando necessário;
- 3) Manter atualizado o cadastro das áreas de risco;
- 4) Limpeza periódica de rios e arroios, preservação das áreas verdes e manutenção das matas ciliares para amortecimento da onda de cheia;
- 5) Implantação de sistema de monitoramento e alerta para evacuação preventiva durante eventos de chuvas extremas;
- 6) Ações de educação ambiental e de percepção de risco;
- 7) Implantação de políticas de controle de ocupação das áreas abaixo da cota de inundação e de áreas de preservação permanente.
