PORTO ALEGRE - RS
RS_PORTOAL_SR_109_CPRM
Dezembro / 2022

Beco 3, Rua Santa Isabel e Rua Men de Sá, Bairro Bom Jesus

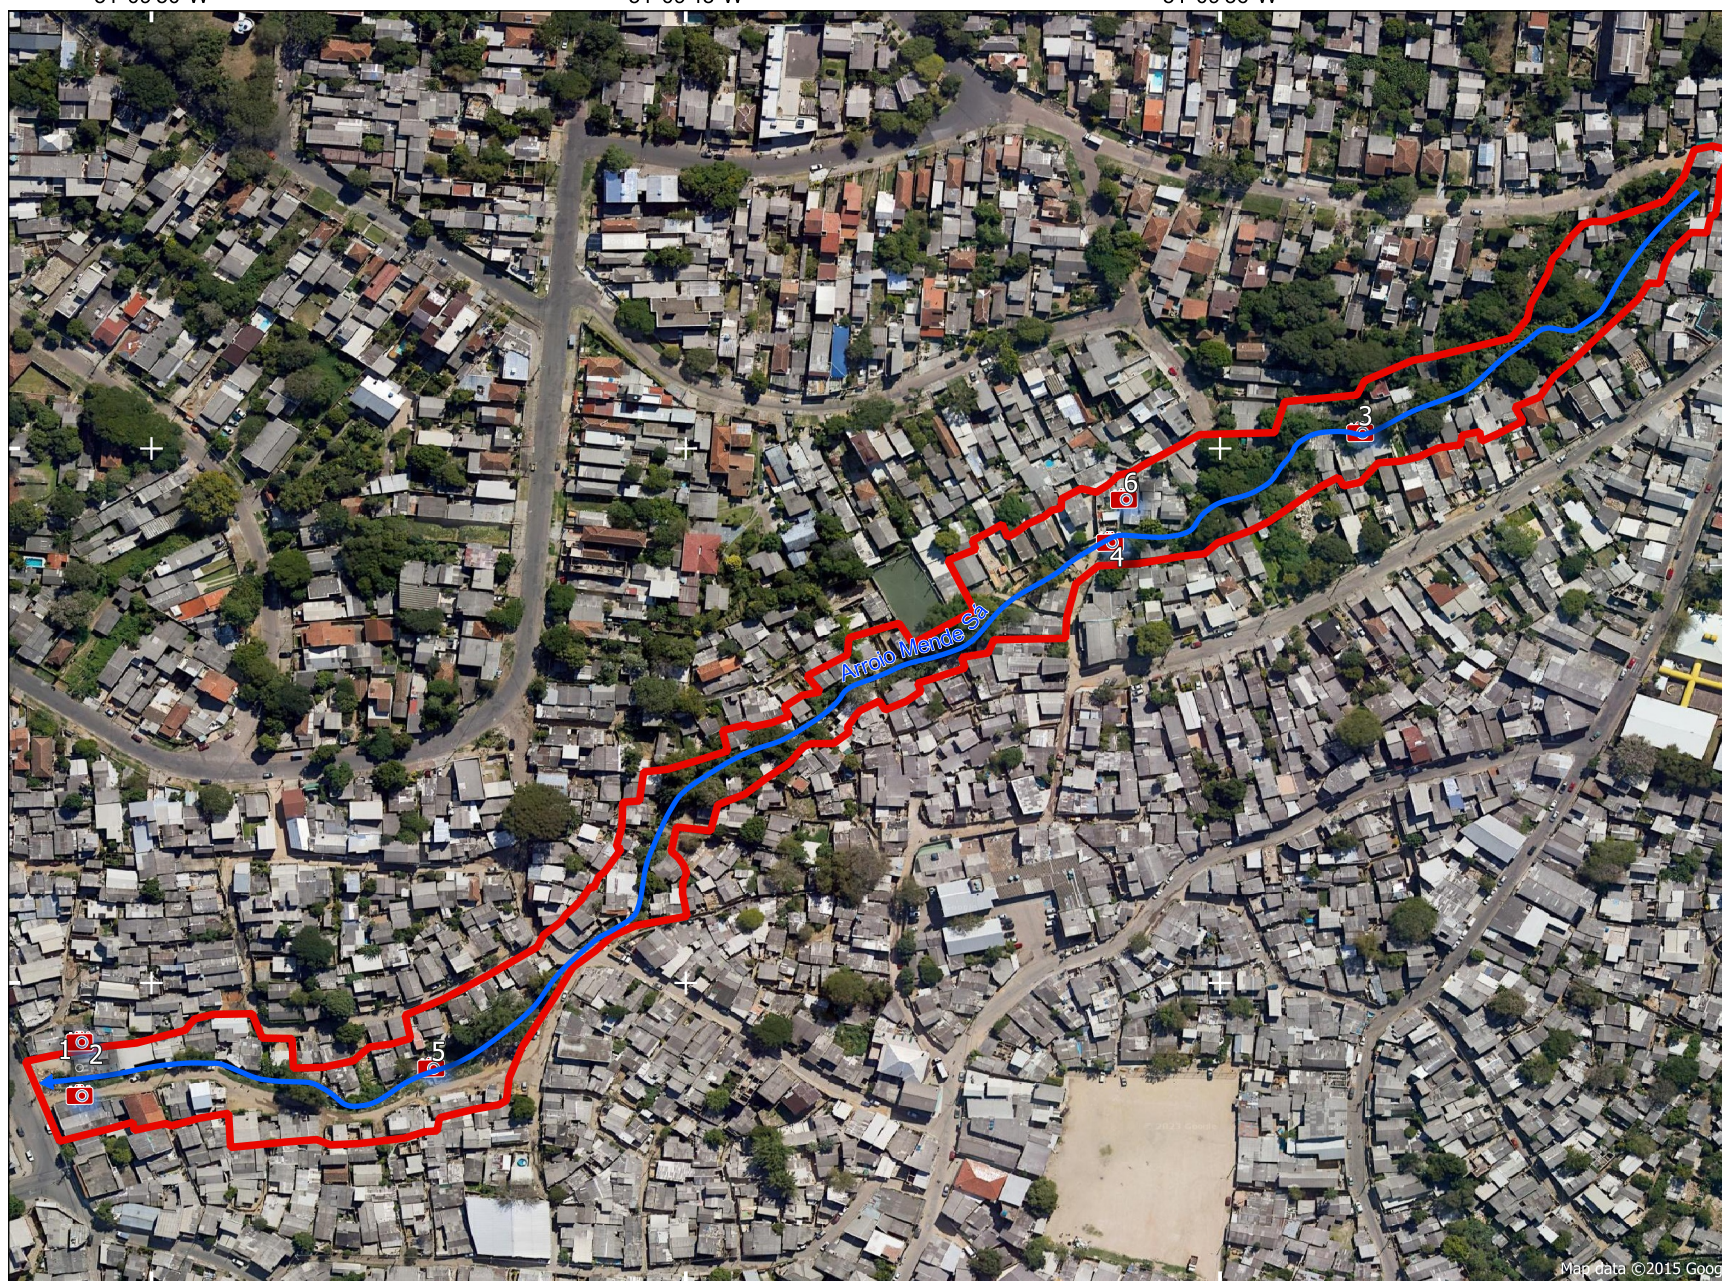
Descrição: Ocupação residencial nas margens do arroio Mende Sá (Figura 1), afluente do arroio Dilúvio. Áreas de várzea naturalmente recebem aporte hídrico em períodos de cheias, expondo a população local a inundações. No caso das margens do arroio Mende Sá, devido a forma da bacia com vertentes declivosas também está sujeita a enxurradas e erosão de margem fluvial. Inclusive observou-se feições erosivas nas margens, pontualmente diminuindo terreno de moradias e provocando rachaduras e trincas nas moradias devido a recalque do terreno (Figuras 2 e 3). A ocupação ocorreu desordenadamente com moradias heterogêneas e alta vulnerabilidade frente aos processos. O acesso de algumas casas ocorre sobre o arroio, e há adaptações devido a recorrência de eventos. Há grande quantidade de lixo lançado no leito e nas margens, intensificando o assoreamento (Figuras 4 e 5). A infraestrutura do setor é precária, pavimentação com sistema de drenagem nas vias ineficiente (Figura 6).

Tipologia do Processo: Enxurrada, Inundação, Erosão de margem fluvial

Grau de risco: Muito alto

- 1) Elaborar estudo censitário e socioambiental para um correto diagnóstico da população em área de risco e para embasar ações de remoção e realocação da população atingida;

- 2) Dar continuidade a ações relacionadas ao desenvolvimento de estudos hidrológicos para avaliar padrão de recorrências de inundações e orientar melhorias na infraestrutura existente e em futuras intervenções estruturais (ex. pontes, canalizações) na região;

- 3) Limpeza periódica do arroio, preservação das áreas verdes e manutenção das matas ciliares para amortecimento da onda de cheia;
- 4) Manter atualizado o Plano Municipal de Contingência e o cadastro das áreas de risco, acionando quando necessário;

- 5) Implantação de sistema de monitoramento e alerta para evacuação preventiva durante eventos de chuvas extremas;
- 6) Ações de educação ambiental e de percepção de risco;

- 7) Implantação de políticas de controle de ocupação das áreas abaixo da cota de inundação e de áreas de preservação permanente.
