PORTO ALEGRE - RS
RS_PORTOAL_SR_119_CPRM

Dezembro / 2022

Rua Santa Teresa e Beco Três, Bairro Vila São José

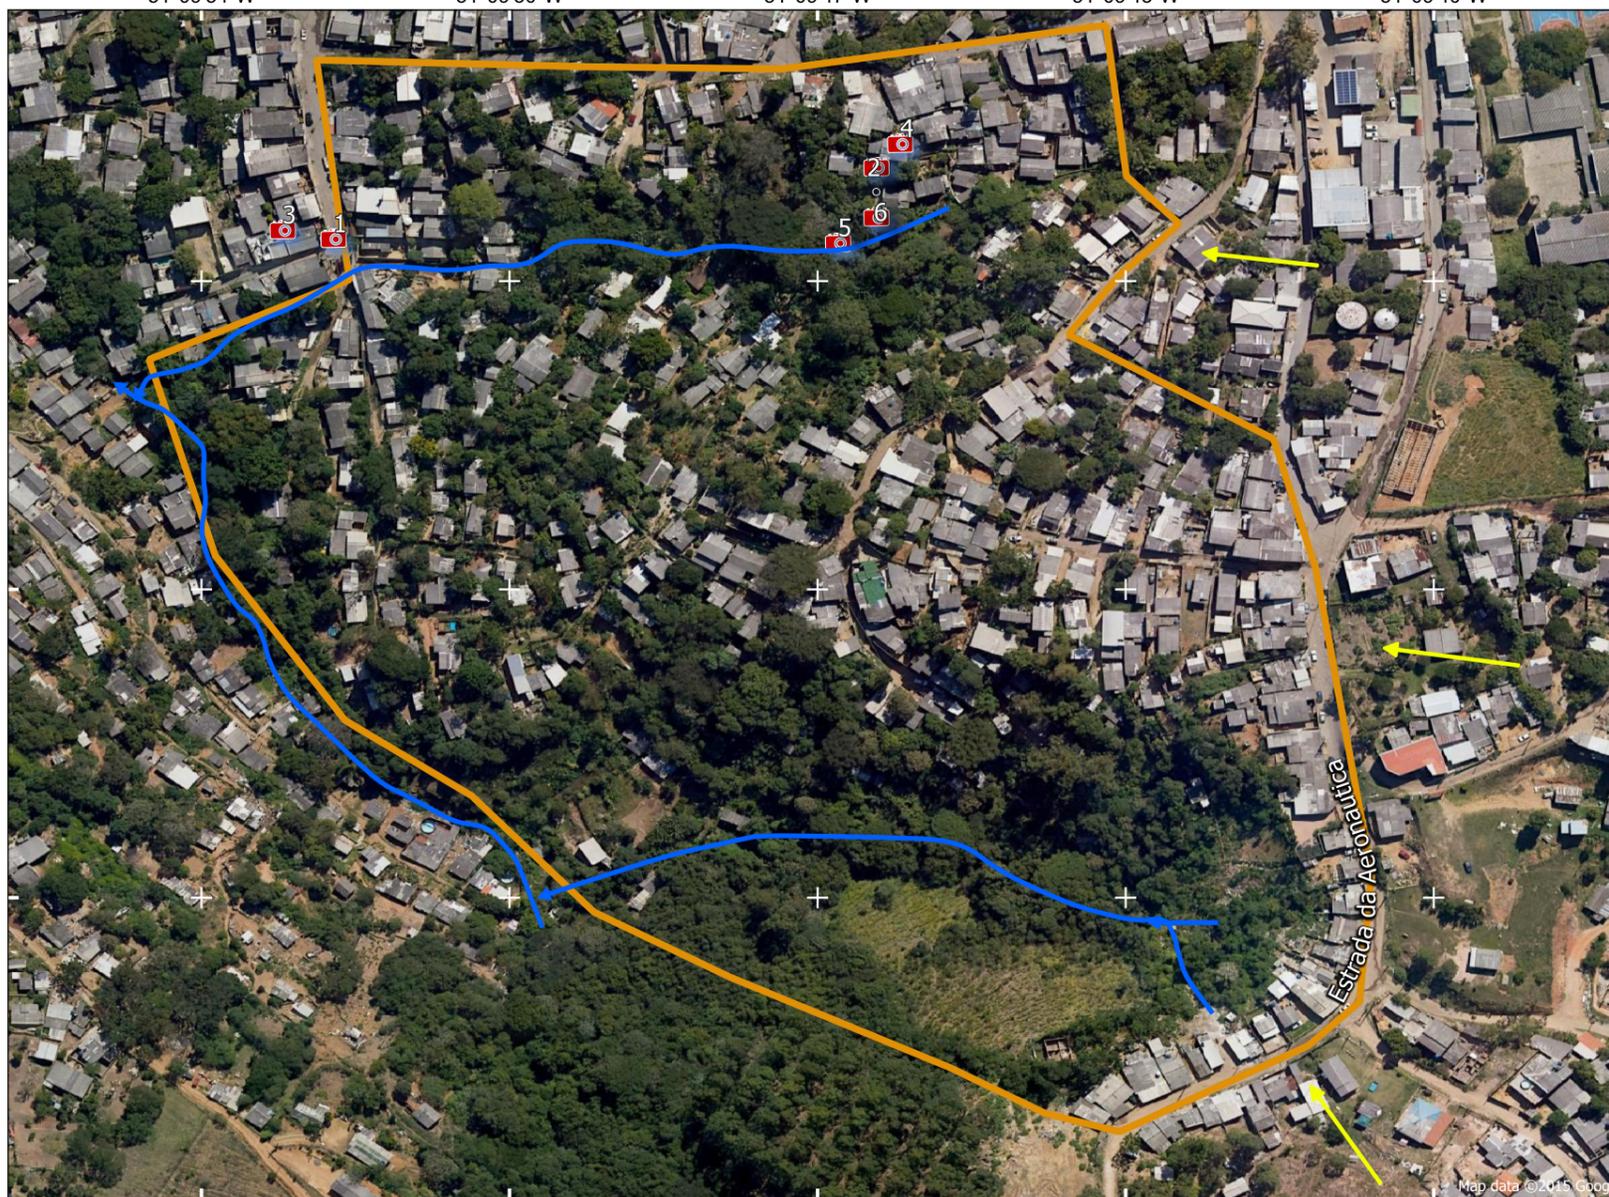
Descrição: Vetor de crescimento urbano em vertentes íngremes sem o devido aparato de infraestrutura necessário. As vertentes aqui vistoriadas apresentam sinais de instabilidade, colocando as casas neste setor a risco por possíveis eventos de deslizamentos (Figuras 1 a 5). O local não possui sistemas de drenagens urbanas como sarjetas e canaletas de cristas que ajudariam a mitigar os processos erosivos. Verifica-se lançamento de águas servidas de maneira inadequada que amplificam os efeitos dos processos erosivos (Figura 6). As residências locais apresentam alta vulnerabilidade aos processos aqui descritos.

Tipologia do Processo: Deslizamento não especificado, Erosão laminar

Grau de risco: Alto

- 1) Monitoramento das condições de estabilidade da encosta especialmente em períodos chuvosos e evacuação preventiva caso haja indícios de iminência de deslizamento;
- 2) Desenvolver estudos geotécnicos detalhados, por profissional habilitado, para avaliar a necessidade e viabilidade de implantação de obras de contenção, ancoragem ou remoção de blocos e de drenagem na encosta;
- 3) Estudo de implantação de sistemas de drenagens pluviais e sanitárias no setor;
- 4) Ações de educação ambiental e de percepção de risco para os moradores desta área de risco;
- 5) Formação de líderes comunitários que possam ajudar e orientar a população local em conjunto com a defesa civil municipal.
