PORTO ALEGRE - RS
RS_PORTOAL_SR_127_CPRM
Dezembro / 2022

Rua Rogério, Beco 6 e Beco 5, Bairro Cascata

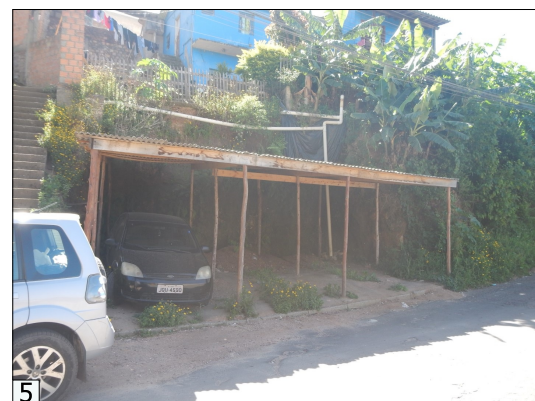
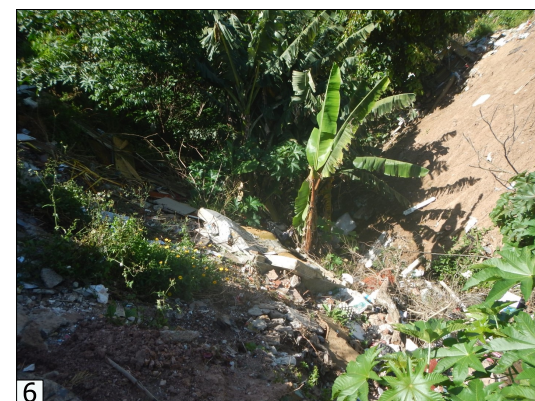
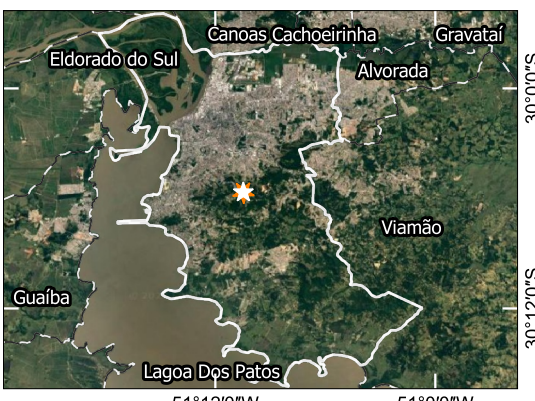
Descrição: Vetor de crescimento urbano em vertentes íngremes sem o devido aparato de infraestrutura necessário. As vertentes aqui vistoriadas apresentam sinais de instabilidade, colocando as casas neste setor a risco por possíveis eventos de deslizamentos (Figuras 1 a 4). Se verifica a utilização de conformação de terreno para ocupação por meio de corte verticalizado conforme Figura 5, o que propicia a instabilidade do terreno. O local não possui sistemas de drenagens urbanas como sarjetas e canaletas de cristas que ajudariam a mitigar os processos erosivos. Verifica-se lançamento de lixo e detritos em face de encosta (Figura 6). As residências locais apresentam alta vulnerabilidade aos processos aqui descritos.

Tipologia do Processo: Enxurrada, Ravina

Grau de risco: Alto

- 1) Obras de melhorias na infraestrutura urbana, como, pavimentação de ruas, recuperação da vegetação nas margens dos rios e implantação de sistema eficiente de drenagens de águas pluviais para aumentar a velocidade de escoamento das águas para fora da área de inundação;
- 2) Implantação de políticas de controle urbano para evitar construções e intervenções inadequadas em áreas de inundação, por exemplo, proibir o aterramento sobre planícies próximas a córregos e rios;
- 3) Implantação do sistema de alerta para chuvas anômalas, para que os moradores possam ser removidos temporariamente do local com antecedência;
- 4) Ações de educação ambiental e de percepção de risco para os moradores desta área de risco;
- 5) Formação de líderes comunitários que possam ajudar e orientar a população local em conjunto com a defesa civil municipal.
