PORTO ALEGRE - RS
RS_PORTOAL_SR_131_CPRM
Dezembro / 2022

Alameda Servidão e Estrada dos Batillanas, Bairro Cascata

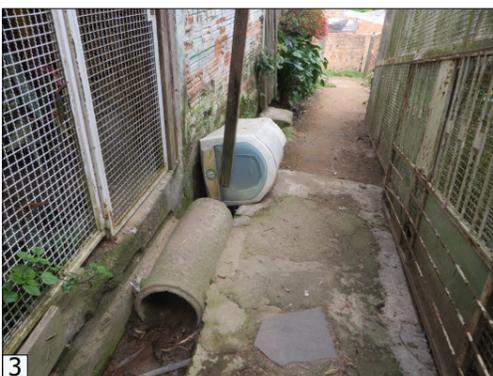
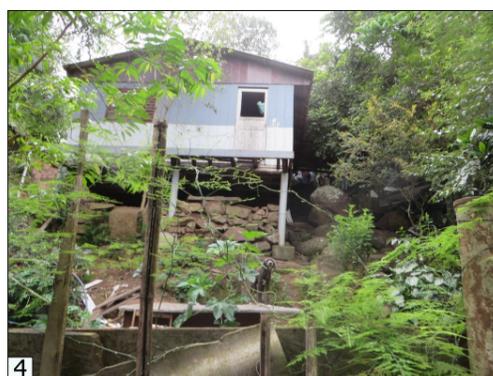
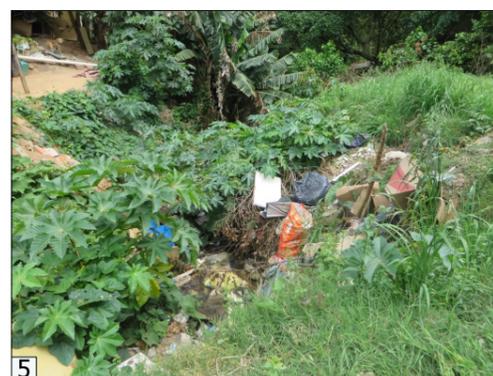
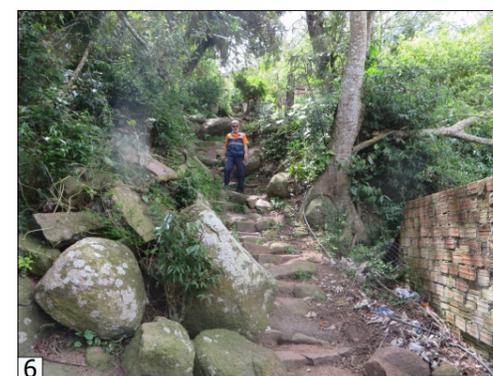
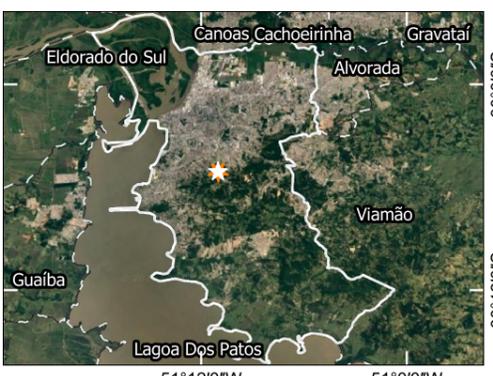
Descrição: Ocupação residencial em encosta de declividade alta no Morro da Polícia, sujeita a deslizamentos e queda de blocos (Figuras 1 e 2). As linhas de drenagem intermitentes desagüam em um pequeno arroio com indícios de enxurradas na base da encosta. Observou-se blocos rochosos; solo raso; depósitos irregulares de lixo e entulhos; e lançamento de água servida nos taludes (Figuras 3 a 6). A ocupação é composta de edificações de alvenaria e madeira de alta vulnerabilidade frente aos processos.

- 1) Monitoramento das condições de estabilidade da encosta/taludes, especialmente em períodos chuvosos e evacuação preventiva caso haja indícios de iminência de deslizamento e/ou queda de lascas/blocos;
- 2) Manter atualizado o Plano Municipal de Contingência, acionando quando necessário;
- 3) Desenvolvimento de estudos geotécnicos e hidrológicos detalhados, por profissional habilitado, para avaliar a necessidade e viabilidade de implantação de medidas de contenção e de drenagem na encosta;
- 4) Ações de educação ambiental e de percepção de risco para a comunidade em área de risco;
- 5) Implantação de políticas de controle urbano e orientação para abertura de lotes em áreas suscetíveis a movimentos de massa, visando o ordenamento territorial e a adoção de técnicas seguras de ocupação.
