**PORTO ALEGRE - RS**  
**RS\_PORTOAL\_SR\_136\_CPRM**  
**Dezembro / 2022**

**Rua Claudionor Moraes, Bairro Glória**

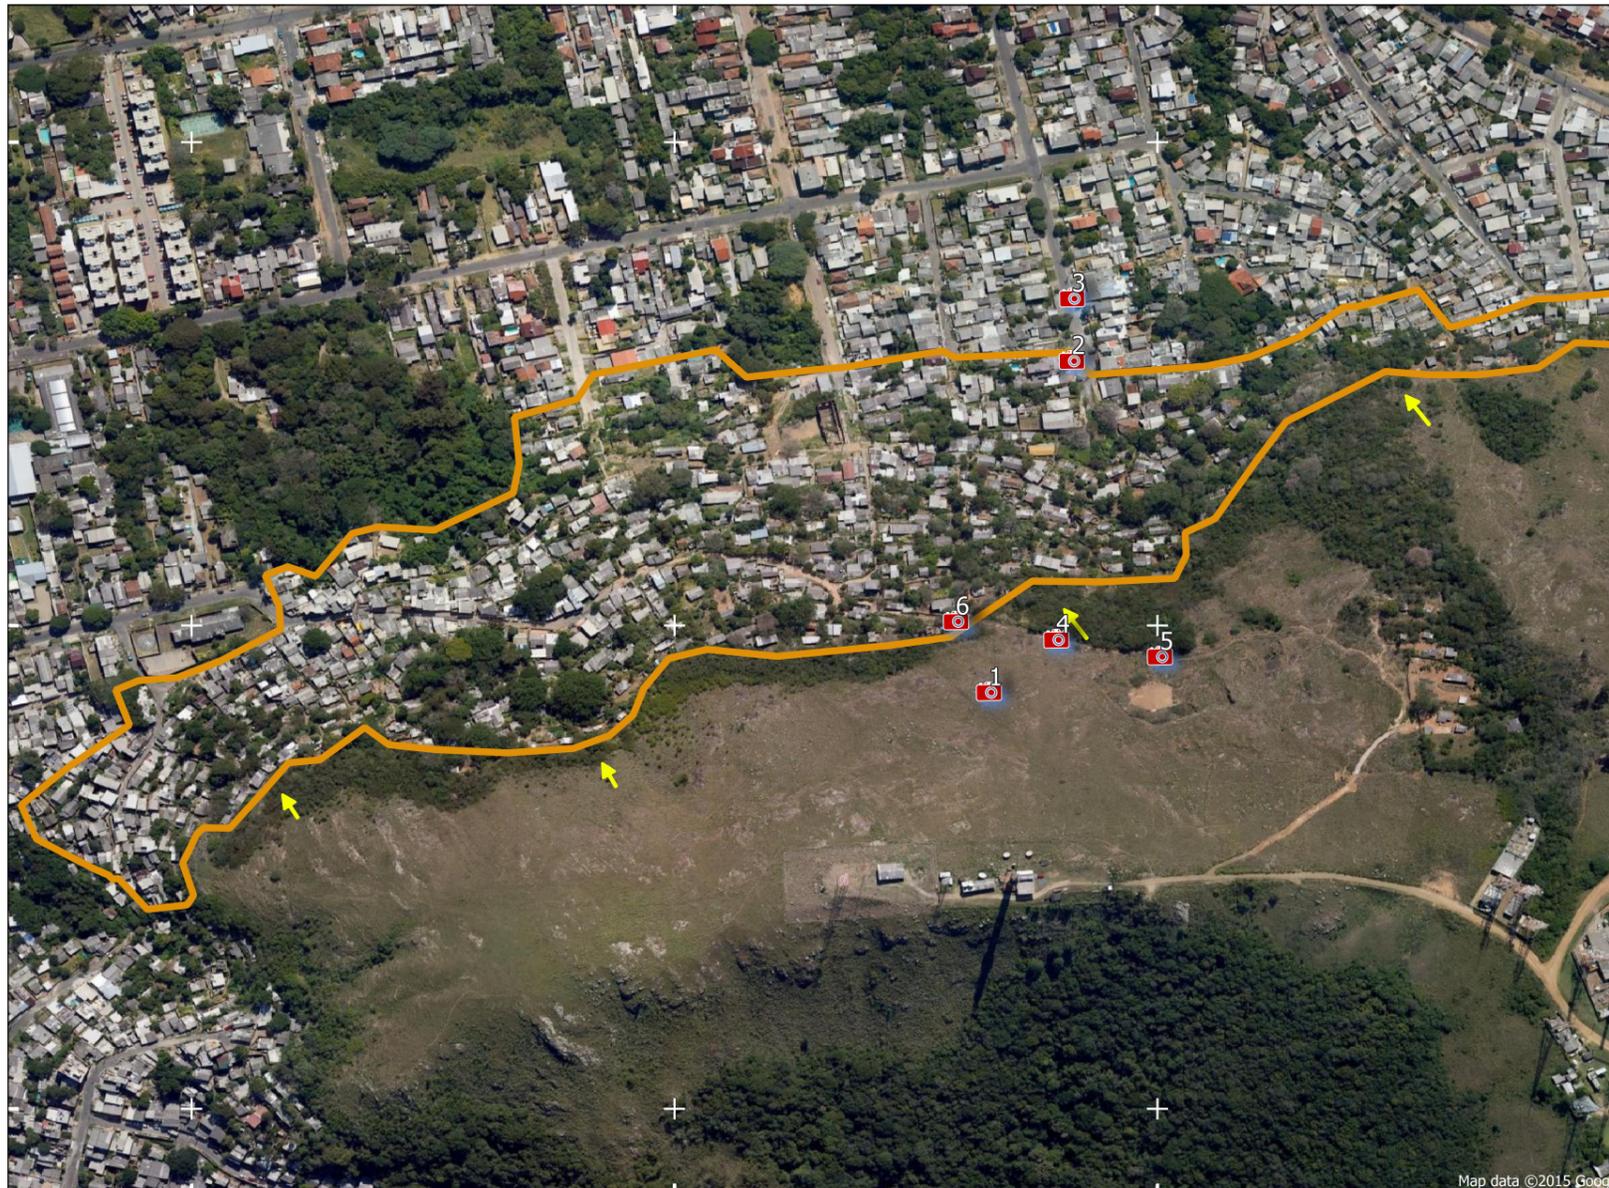
**Descrição:** Ocupação residencial em encosta de declividade alta no Morro da Polícia, sujeita a deslizamentos e queda de blocos (Figuras 1 e 2). As moradias situam-se abaixo de uma pedra abandonada e blocos rochosos soltos na vertente (Figura 3 a 5). Observou-se também no setor solo raso com feições erosivas e blocos rochosos (Figura 6); árvores inclinadas; depósitos irregulares de lixo e entulhos; e lançamento de água servida nos taludes. A ocupação é composta de edificações de alvenaria de alta vulnerabilidade frente aos processos.

**Tipologia do Processo:** Deslizamento não especificado, Queda de blocos

**Grau de risco:** Alto

- 1) Monitoramento das condições de estabilidade da encosta/taludes, especialmente em períodos chuvosos e evacuação preventiva caso haja indícios de iminência de deslizamento e/ou queda de lascas/blocos;
- 2) Manter atualizado o Plano Municipal de Contingência, acionando quando necessário;
- 3) Desenvolvimento de estudos geotécnicos e hidrológicos detalhados, por profissional habilitado, para avaliar a necessidade e viabilidade de implantação de medidas de contenção e de drenagem na encosta;
- 4) Ações de educação ambiental e de percepção de risco para a comunidade em área de risco;
- 5) Implantação de políticas de controle urbano e orientação para abertura de lotes em áreas suscetíveis a movimentos de massa, visando o ordenamento territorial e a adoção de técnicas seguras de ocupação.
