PORTO ALEGRE - RS
RS_PORTOAL_SR_137_CPRM
Dezembro / 2022

Rua dos Unidos e Beco 2, Bairro Cel. Aparício Borges

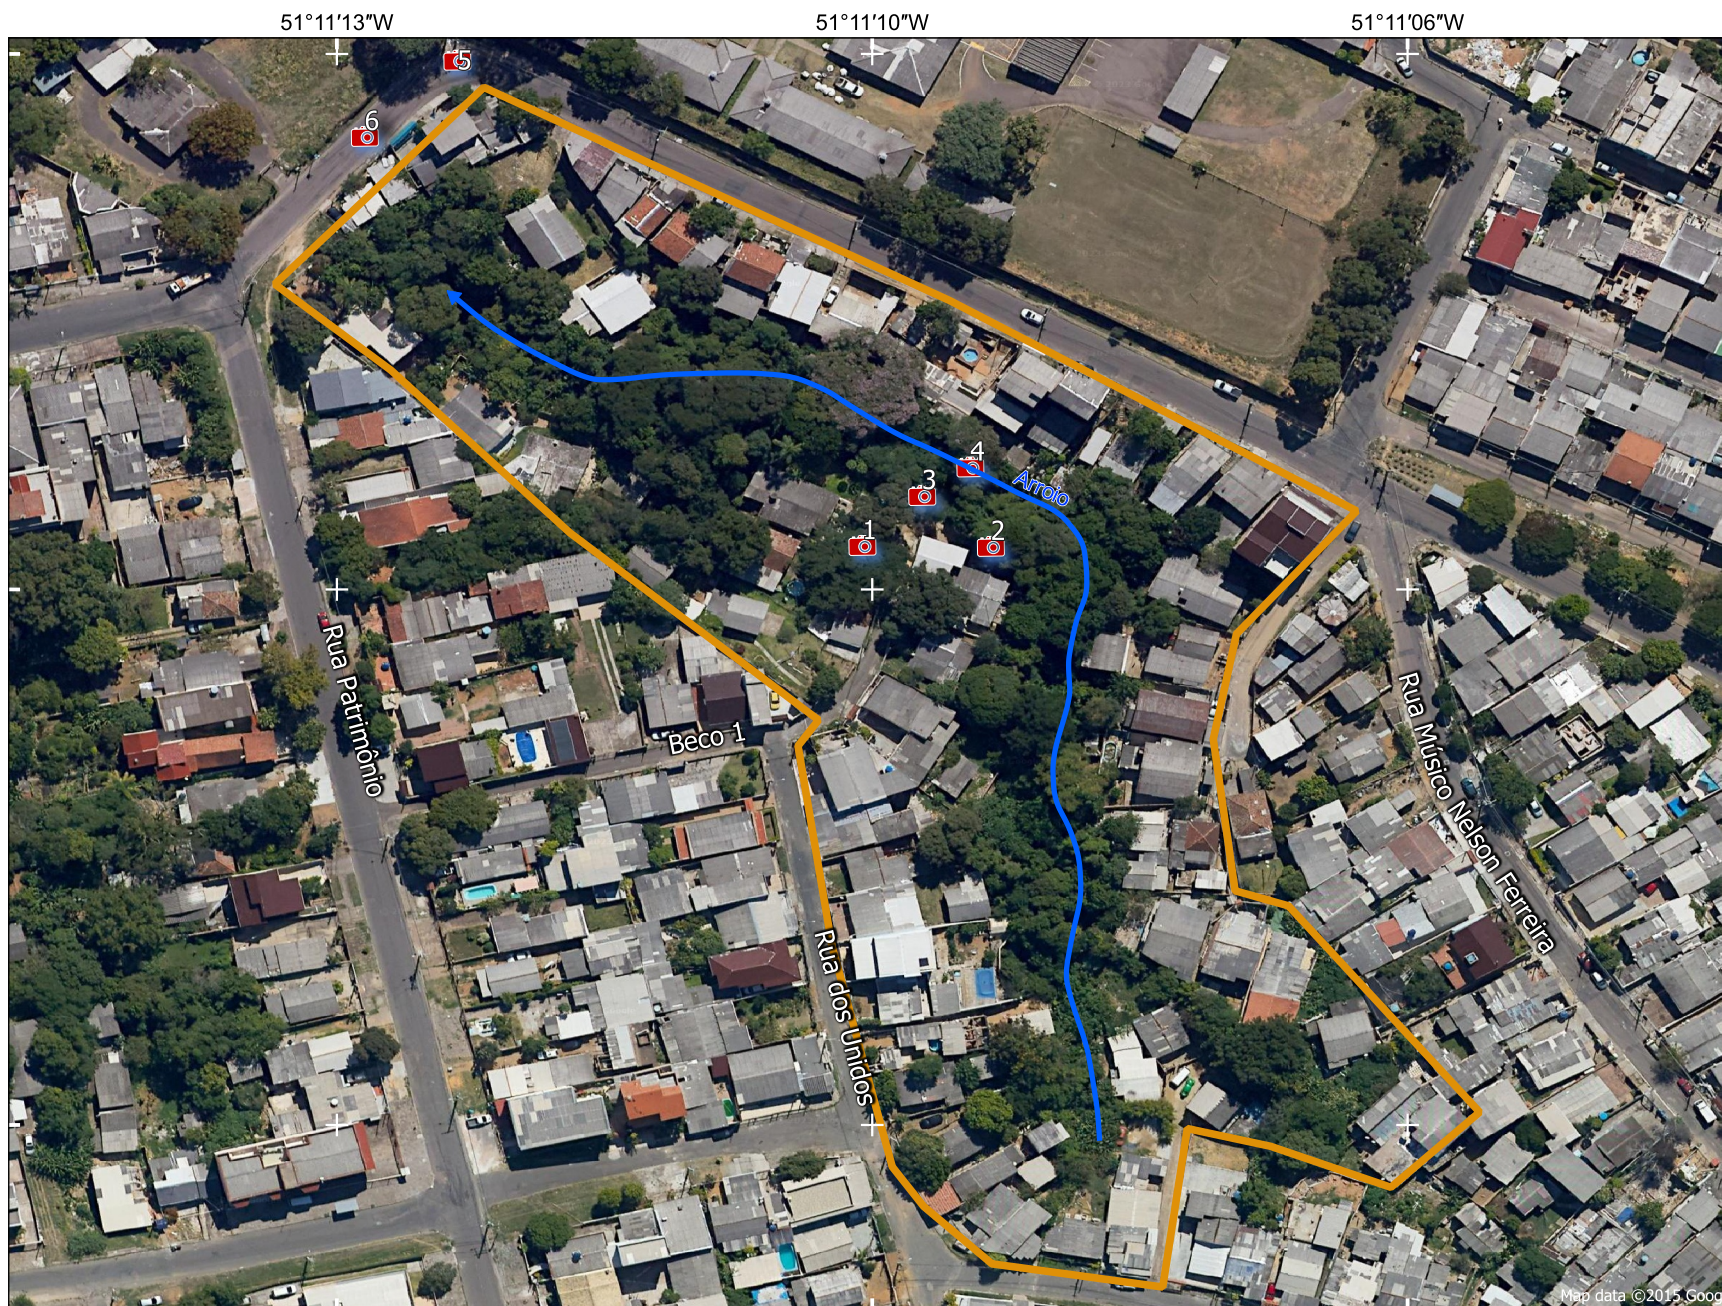
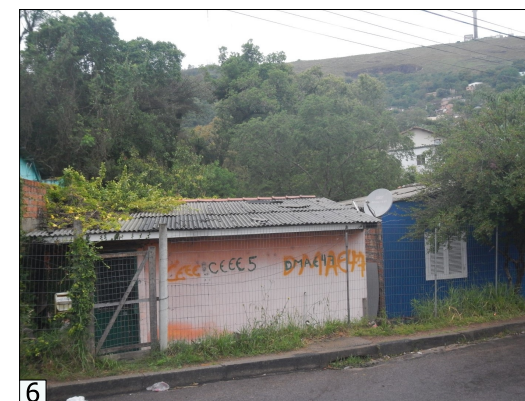
Descrição: Ocupação residencial nas margens de arroio situada nas encostas do Morro da Polícia, sujeita a enxurradas e erosão de margem fluvial. Há histórico de atingimento das moradias por eventos rápidos de enxurradas anualmente. Nas margens do arroio se observou grandes concentrações de descarte de lixo e entulho, e pontualmente feições erosivas nos taludes do arroio (Figuras 1 a 6). As ocupações são de alvenaria e madeira com alta vulnerabilidade.

Tipologia do Processo: Enxurrada, Erosão de margem fluvial

Grau de risco: Alto

- 1) Monitoramento das condições de estabilidade da encosta/taludes, especialmente em períodos chuvosos e evacuação preventiva caso haja indícios de iminência de deslizamento e/ou queda de lascas/blocos;
- 2) Manter atualizado o Plano Municipal de Contingência, acionando quando necessário;
- 3) Desenvolvimento de estudos geotécnicos e hidrológicos detalhados, por profissional habilitado, para avaliar a necessidade e viabilidade de implantação de medidas de contenção e de drenagem na encosta;
- 4) Ações de educação ambiental e de percepção de risco para a comunidade em área de risco;
- 5) Implantação de políticas de controle urbano e orientação para abertura de lotes em áreas suscetíveis a movimentos de massa, visando o ordenamento territorial e a adoção de técnicas seguras de ocupação.
