AÇÃO EMERGENCIAL PARA RECONHECIMENTO DE ÁREAS DE ALTO E MUITO ALTO RISCO A MOVIMENTOS DE MASSAS E ENCHENTES

Porto Alegre - RS
Maio/2013

Setor RS_POA_SR_107_CPRM

Localização: Rua João A. Lopes/Rua da Hidráulica/Barragem Lomba do Sabão- Bairro Lomba do Pinheiro
UTM 22 J 489083 m E 6671729 m S

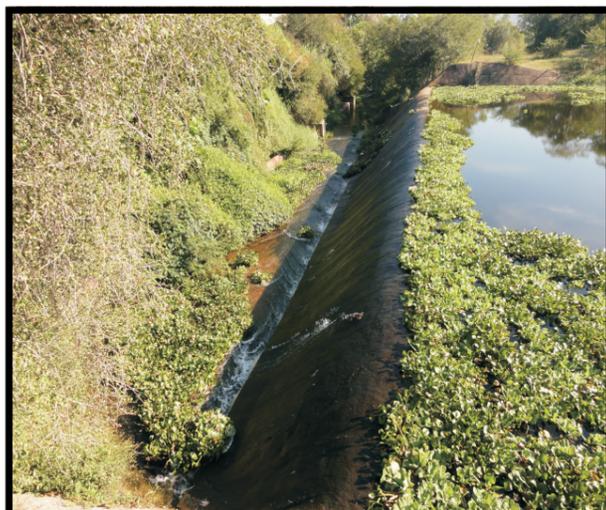
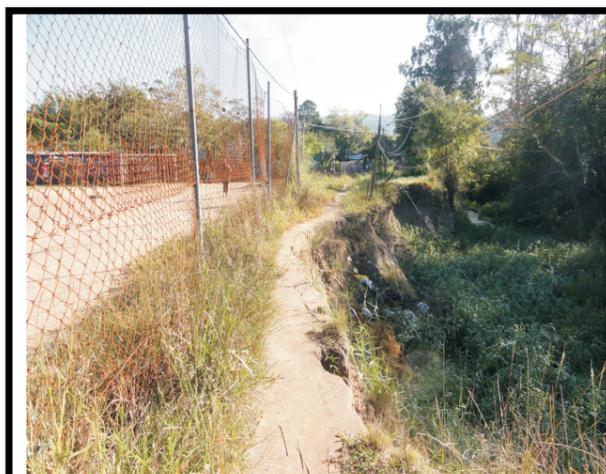
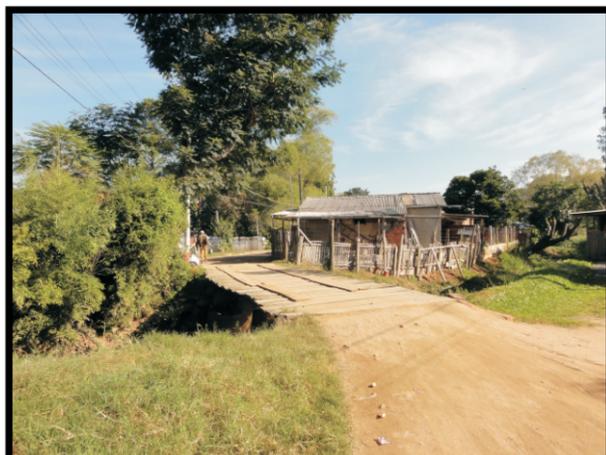
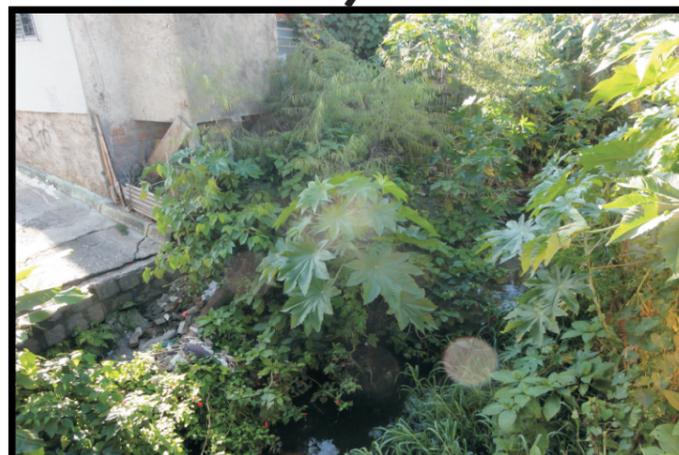
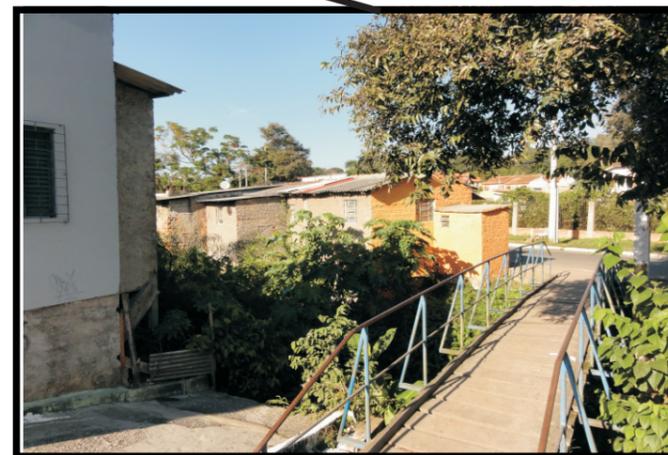
Descrição: Ocupação das margens da barragem Lomba do sabão e do arroio Dilúvio, com lotes/moradias, devido a este padrão de urbanização existe o risco de enchente/inundação. Há deposição de resíduos junto as margens do lago da barragem e do canal que liga ao arroio. O talude da barragem deve ser monitorado, existe erosão na margem esquerda do canal que deságua no arroio Dilúvio.

Tipologia: Enchente/inundação e rompimento do talude da barragem.

Risco: Alto

- Programa de remoção das moradias em especial, as que estão junto as margens do lago da barragem, do canal que escoar a água até o arroio Dilúvio;
- Programa de medidas que limite a construção de novas moradias nas margens do lago, do canal e do arroio Dilúvio;
- Programa de delimitação da ocupação com instalação de cercas e placas de sinalização;
- Programa de vistoria nas áreas restritas a ocupação;
- Campanha de Educação Ambiental para a adequada deposição de resíduos;
- Evacuação preventiva no período do evento climático extremo.

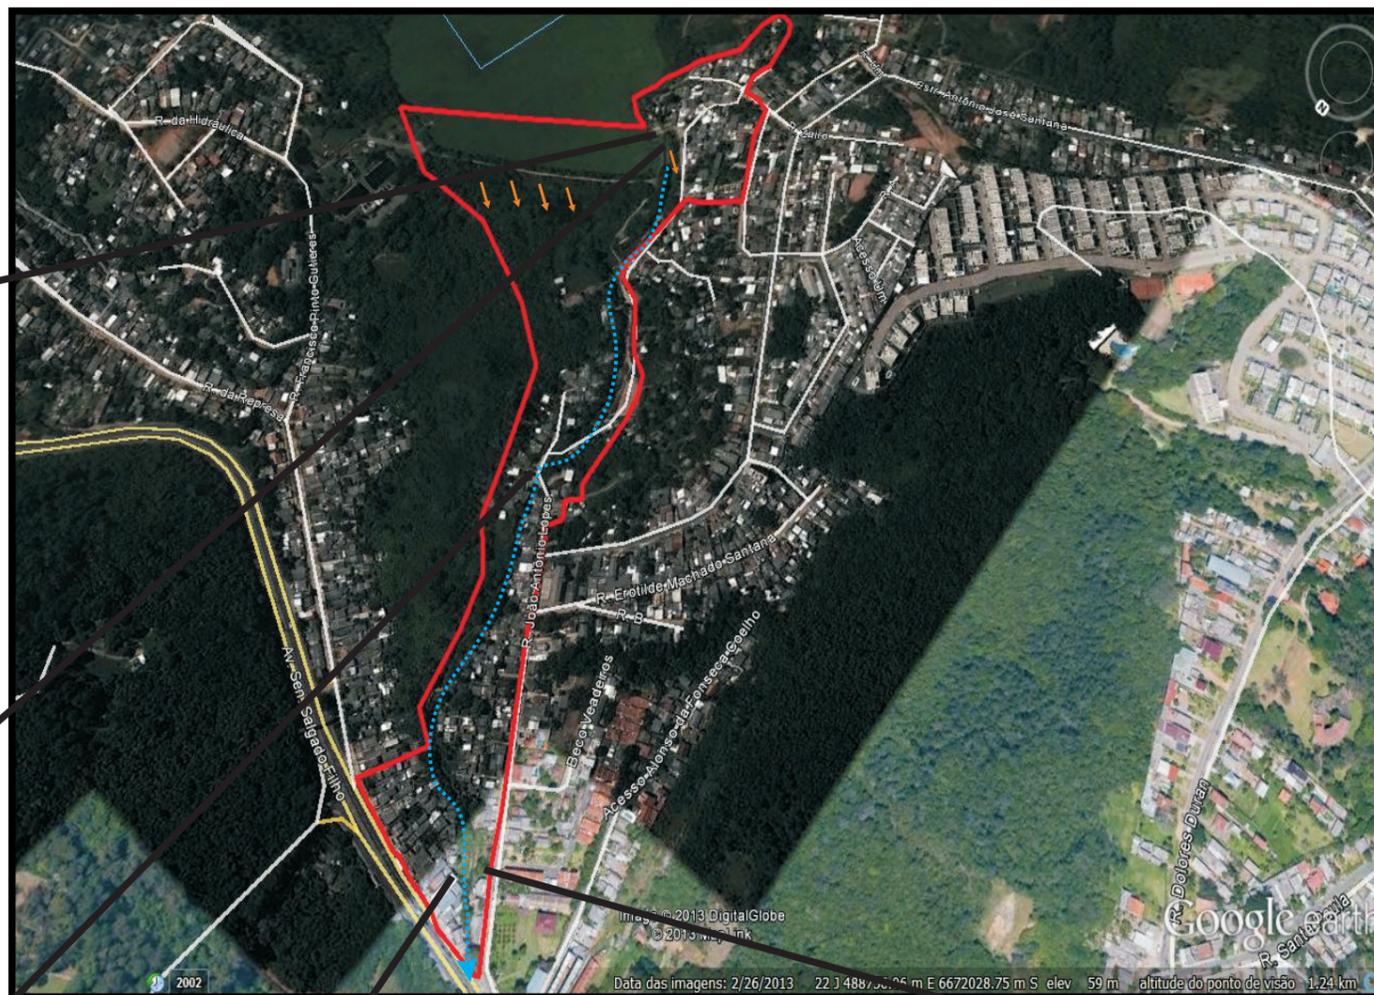
- Delimitação do Setor de Risco
-> Linha de drenagem
- > Talude da barragem Lomba do sabão
