AÇÃO EMERGENCIAL PARA RECONHECIMENTO DE ÁREAS DE ALTO E MUITO ALTO RISCO A MOVIMENTOS DE MASSAS E ENCHENTES

PORTO ALEGRE - RS/2013

Setor RS_POA_SR_36_CPRM

Localização: Vila Boa Vista - Bairro Jardim Carvalho

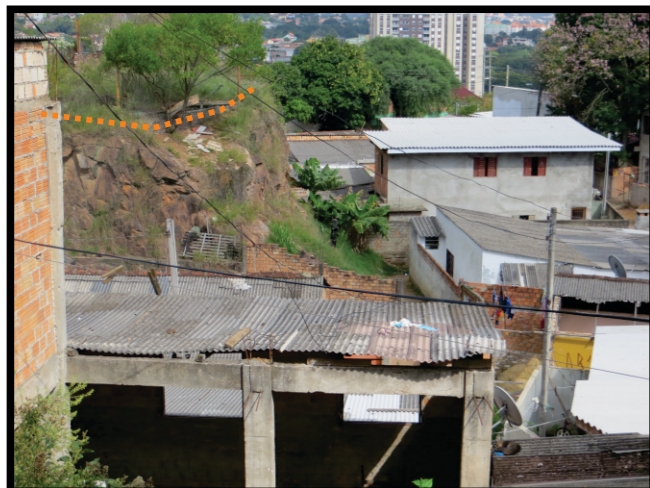
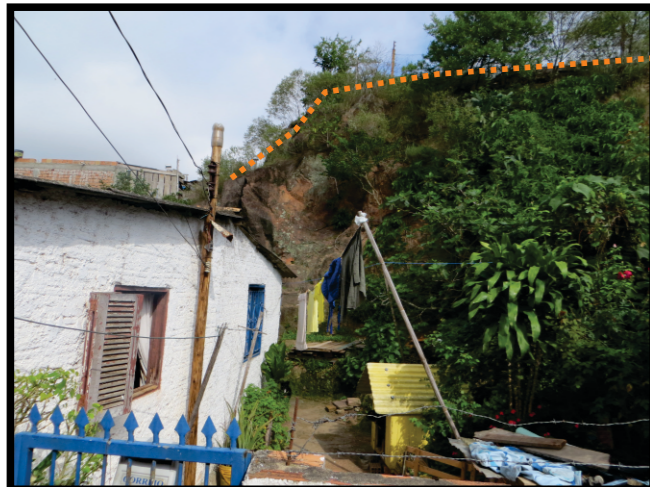
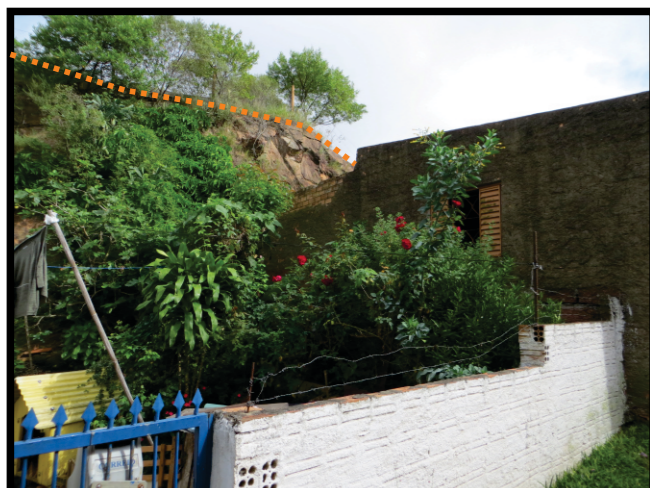
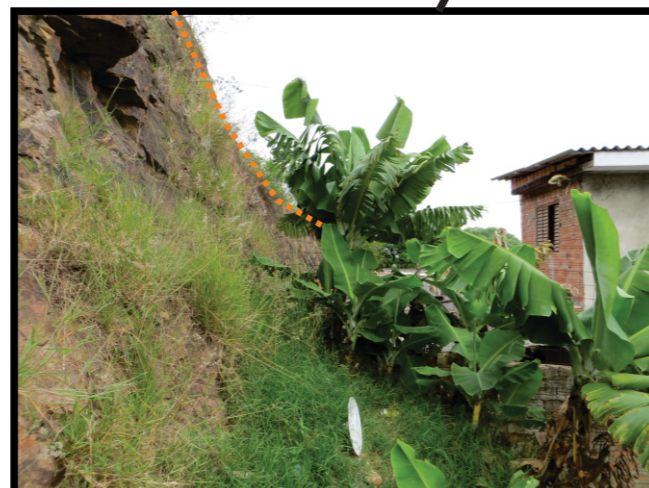
Descrição: Casas construídas rente a talude de antiga frente de lavra de extração de granito. Devido ao intenso grau de fraturamento da rocha aflorante, as casas localizadas no setor têm alto risco de atingimento por queda de blocos.

Tipologia: Queda de blocos

Risco: Alto

- Plano de mapeamento e desmonte dos blocos suscetíveis a queda no talude;
- Programa de delimitação da ocupação com instalação de cercas e placas de sinalização;
- Evacuação preventiva no período do evento climático extremo.
