AÇÃO EMERGENCIAL PARA RECONHECIMENTO DE ÁREAS DE ALTO E MUITO ALTO RISCO A MOVIMENTOS DE MASSAS E ENCHENTES

PORTO ALEGRE - RS/2013 Abril/2013

Setor RS_POA_SR_72_CPRM Localização: Beco dos Tabajaras - Bairro Cascata UTM 22 J 482290 E 6671843 N

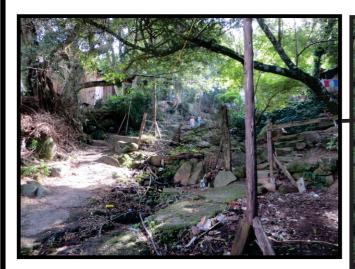
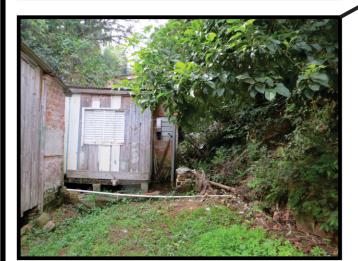
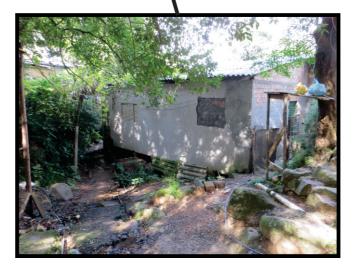
Descrição: Ocupação no interior de vale de drenagem com alta declividade. Presença de solos residuais e solos coluvionares arenoargilosos provenientes da alteração de rochas graníticas. Cobertura vegetal arbórea de grande porte. Tipo de ocupação constituída por edificações mistas com vulnerabilidade alta. Histórico de pequenas enxurradas que atingem as casas mais próximas à linha de drenagem.

- Programa de remoção das moradias em condição de alta vulnerabilidade, em especial, as muito próximas à linha de drenagem;
- Campanha de Educação Ambiental para correta deposição de resíduos;
- Projeto de drenagem para ordenar a condução das águas pluviais e servidas;
- Programa de delimitação da ocupação com instalação de cercas e placas de sinalização;
- · Monitoramento de indícios de movimentação de encosta;
- Programa de vistoria nas áreas restritas a ocupação;
- Adoção de medidas que impeçam a construção de novas moradias neste setor;
- Evacuação preventiva no período do evento climático extremo.

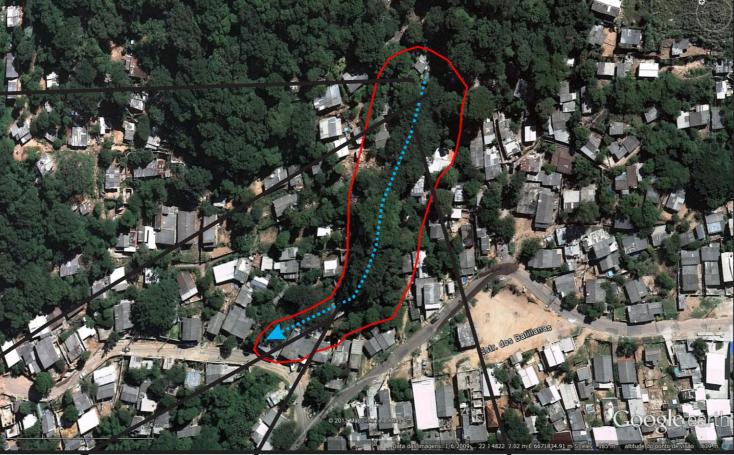
Tipologia: Corrida de detritos

Risco: Alto
