AÇÃO EMERGENCIAL PARA RECONHECIMENTO DE ÁREAS DE ALTO E MUITO ALTO RISCO A MOVIMENTOS DE MASSAS E ENCHENTES

Porto Alegre - RS

Setor RS_POA_SR_87_CPRM

Localização: Rua Otávio de Souza - Bairro Nonoai

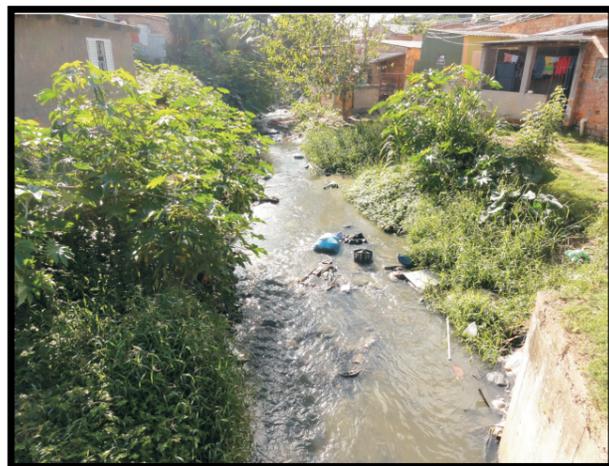
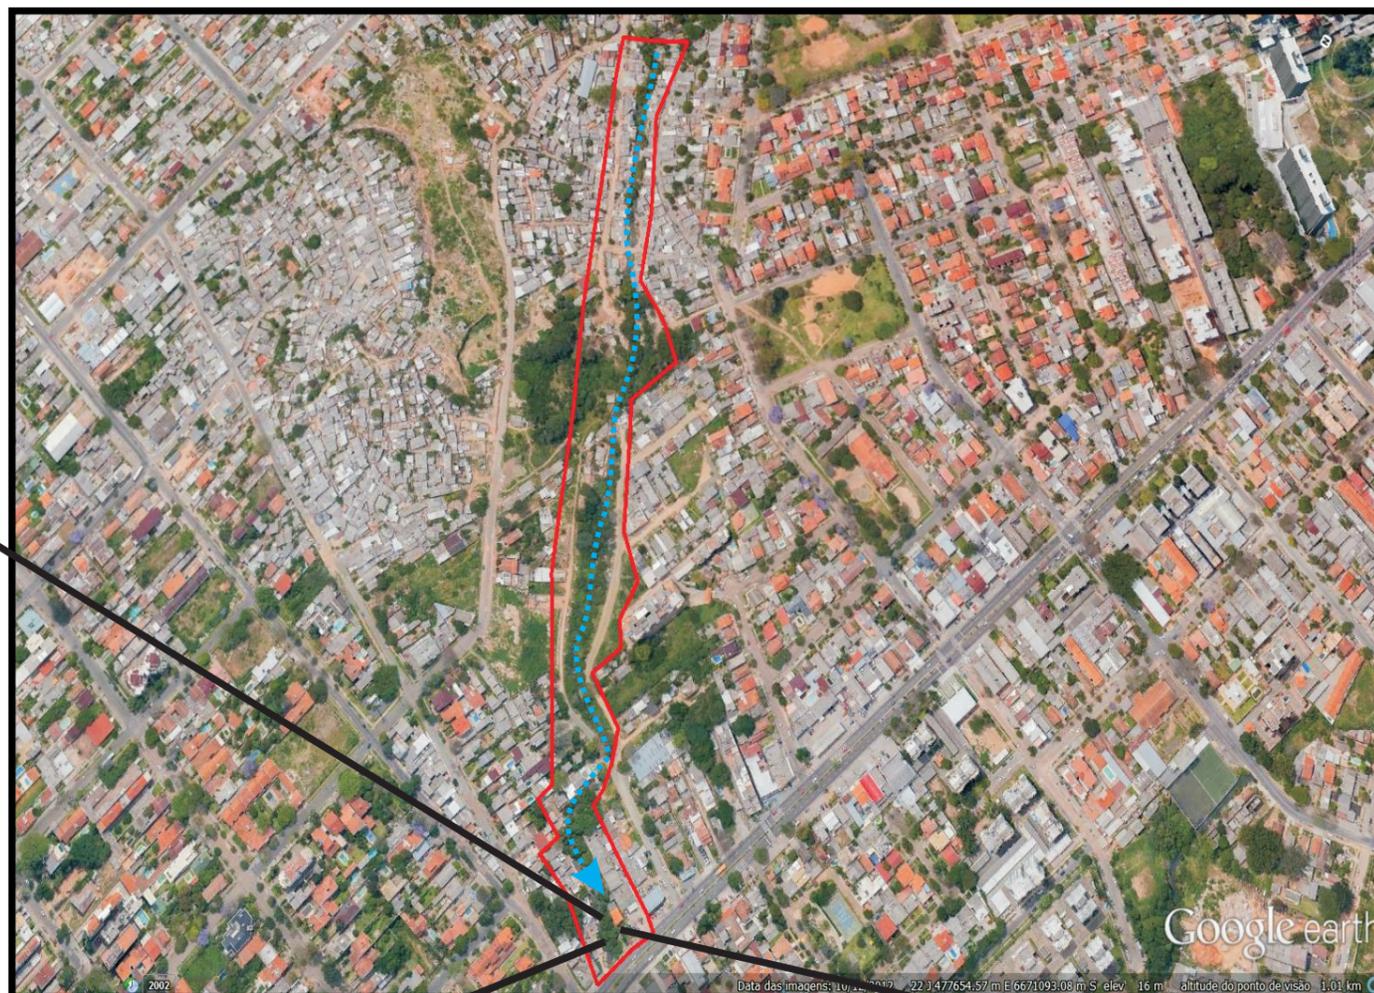
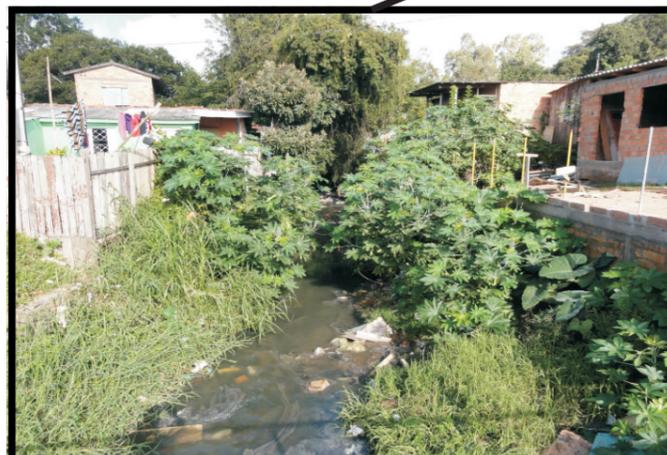
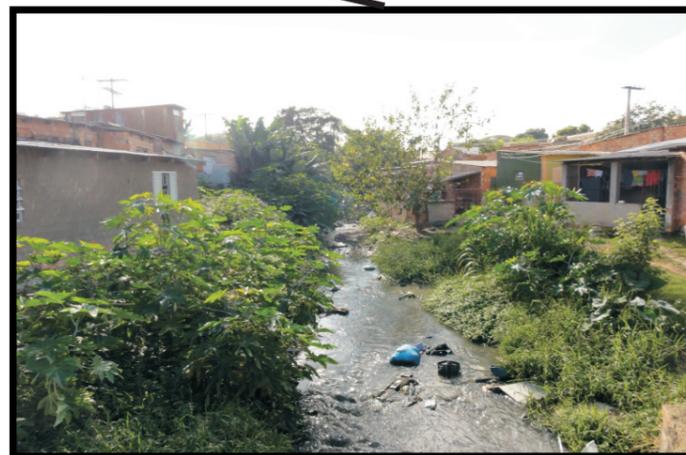
Descrição: Ocupação junto ao arroio Passo Fundo onde o fundo dos lotes estão contidos por muros ou muito próximos as margens existe o risco de erosão de margem, enchente/inundação e/ou enxurrada. A deposição de resíduo nas margens e no leito do arroio. Neste trecho as casa em sua maioria tem padrão construtivo do tipo misto. Existe muros de gabião protegendo as margens do arroio.

Tipologia: Enchente, inundação, enxurrada e erosão de margem.

Risco: Alto

Quantidade de moradias em risco: aprox. 150

Quantidade de pessoas em risco: aprox. 600

- Programa de remoção das moradias em condição de alta vulnerabilidade, em especial, as próximas à linha de drenagem;
- Programa de medidas que impeçam a construção de novas moradias neste setor;
- Programa de delimitação da ocupação com instalação de cercas e placas de sinalização;
- Programa de vistoria nas áreas restritas a ocupação;
- Campanha de Educação Ambiental para correta deposição de resíduos;
- Evacuação preventiva no período do evento climático extremo.
