AÇÃO EMERGENCIAL PARA RECONHECIMENTO DE ÁREAS DE ALTO E MUITO ALTO RISCO A MOVIMENTOS DE MASSAS E ENCHENTES

Porto Alegre - RS
Maio/2013

Setor RS_POA_SR_96_CPRM
Localização: Rua Amazonas/Beco 7- Vila Pitinga
UTM 22 J 489992 m E 6665349 m S

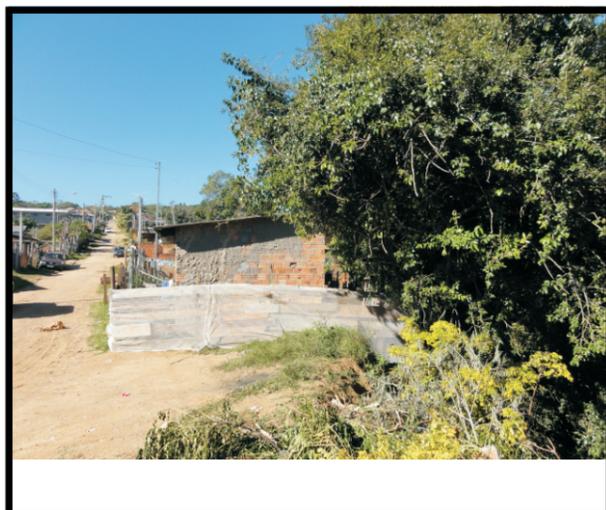
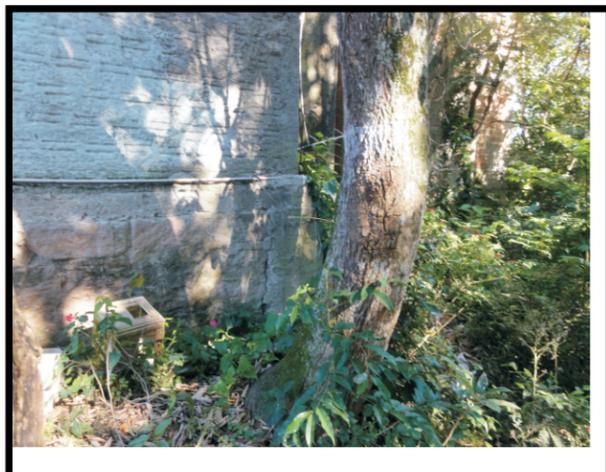
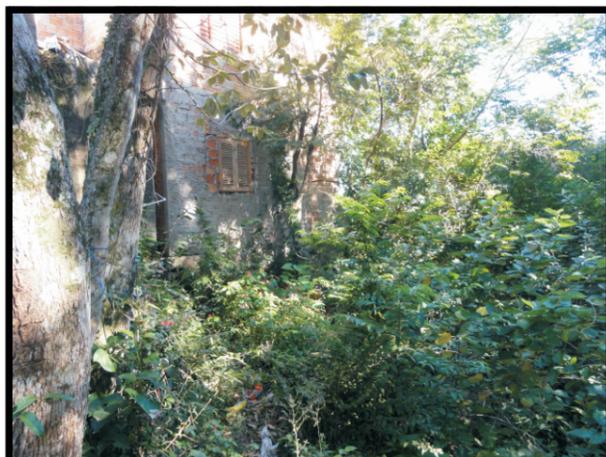
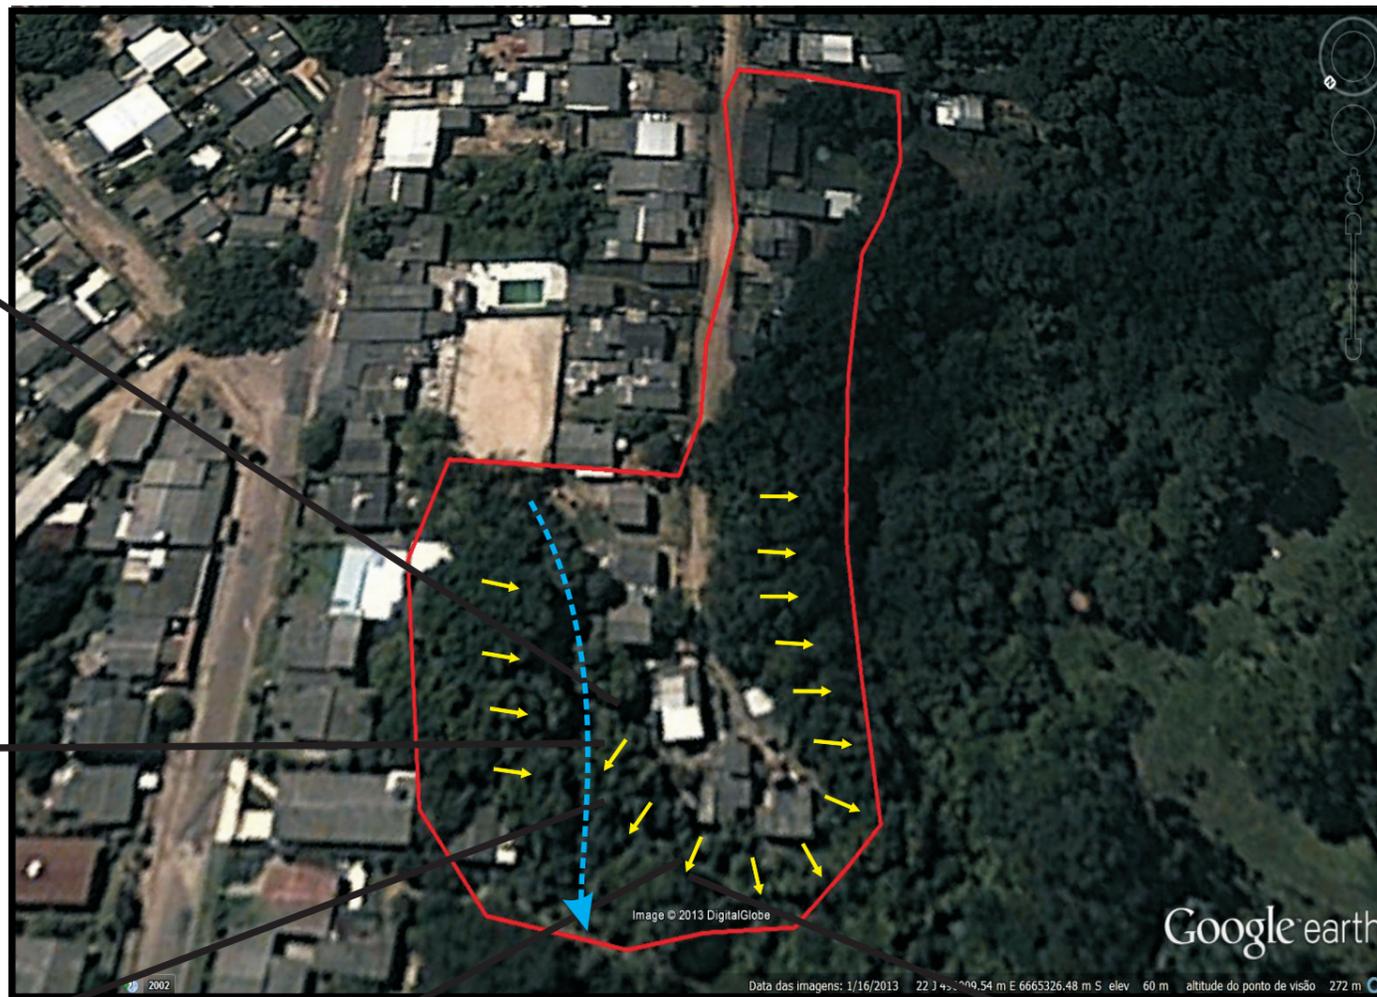
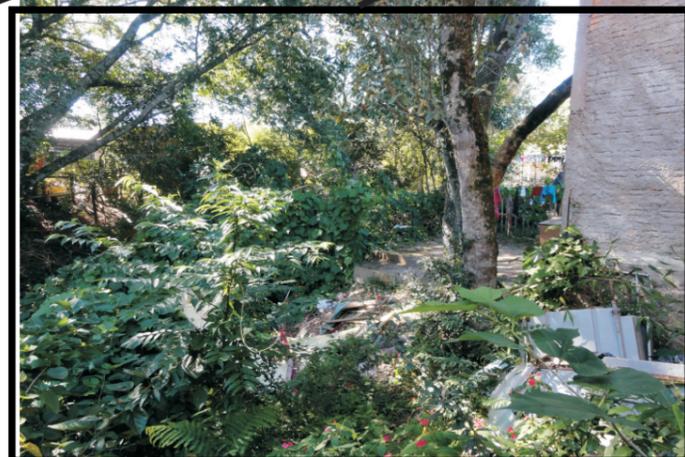
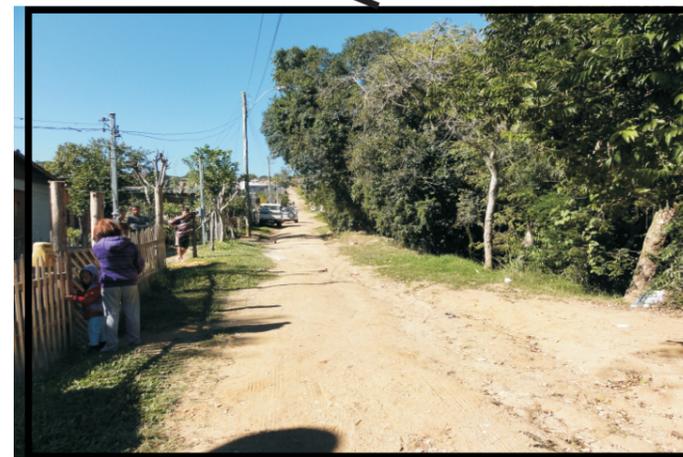
Descrição: Ocupação junto a encosta íngreme sobre solos residuais e coluvionares areno-argiloso produzidos pelo intemperismo e erosão de rochas graníticas. Construção de lotes sobre aterros com casas mistas com fundos para o vale da drenagem onde existe sinais de erosão nos taludes.

Tipologia: Escorregamento

Risco: Alto

Quantidade de casas em risco: aprox. 30

Quantidade de pessoas em risco: aprox. 120

- Programa de remoção das moradias em condição de alta vulnerabilidade;
- Projeto de drenagem pluvial e cloacal;
- Monitoramento de indícios de movimentação da encosta, taludes e aterros;
- Programa de vistoria nas áreas restritas a ocupação;
- Campanha de Educação Ambiental para coleta e deposição de resíduos;
- Evacuação preventiva no período do evento climático extremo.
