PORTO ALEGRE - RS
RS_PORTOAL_SR_009_CPRM
Dezembro / 2022

Avenida Juca Batista, Ponte da Gabiroba, Bairro Hípica

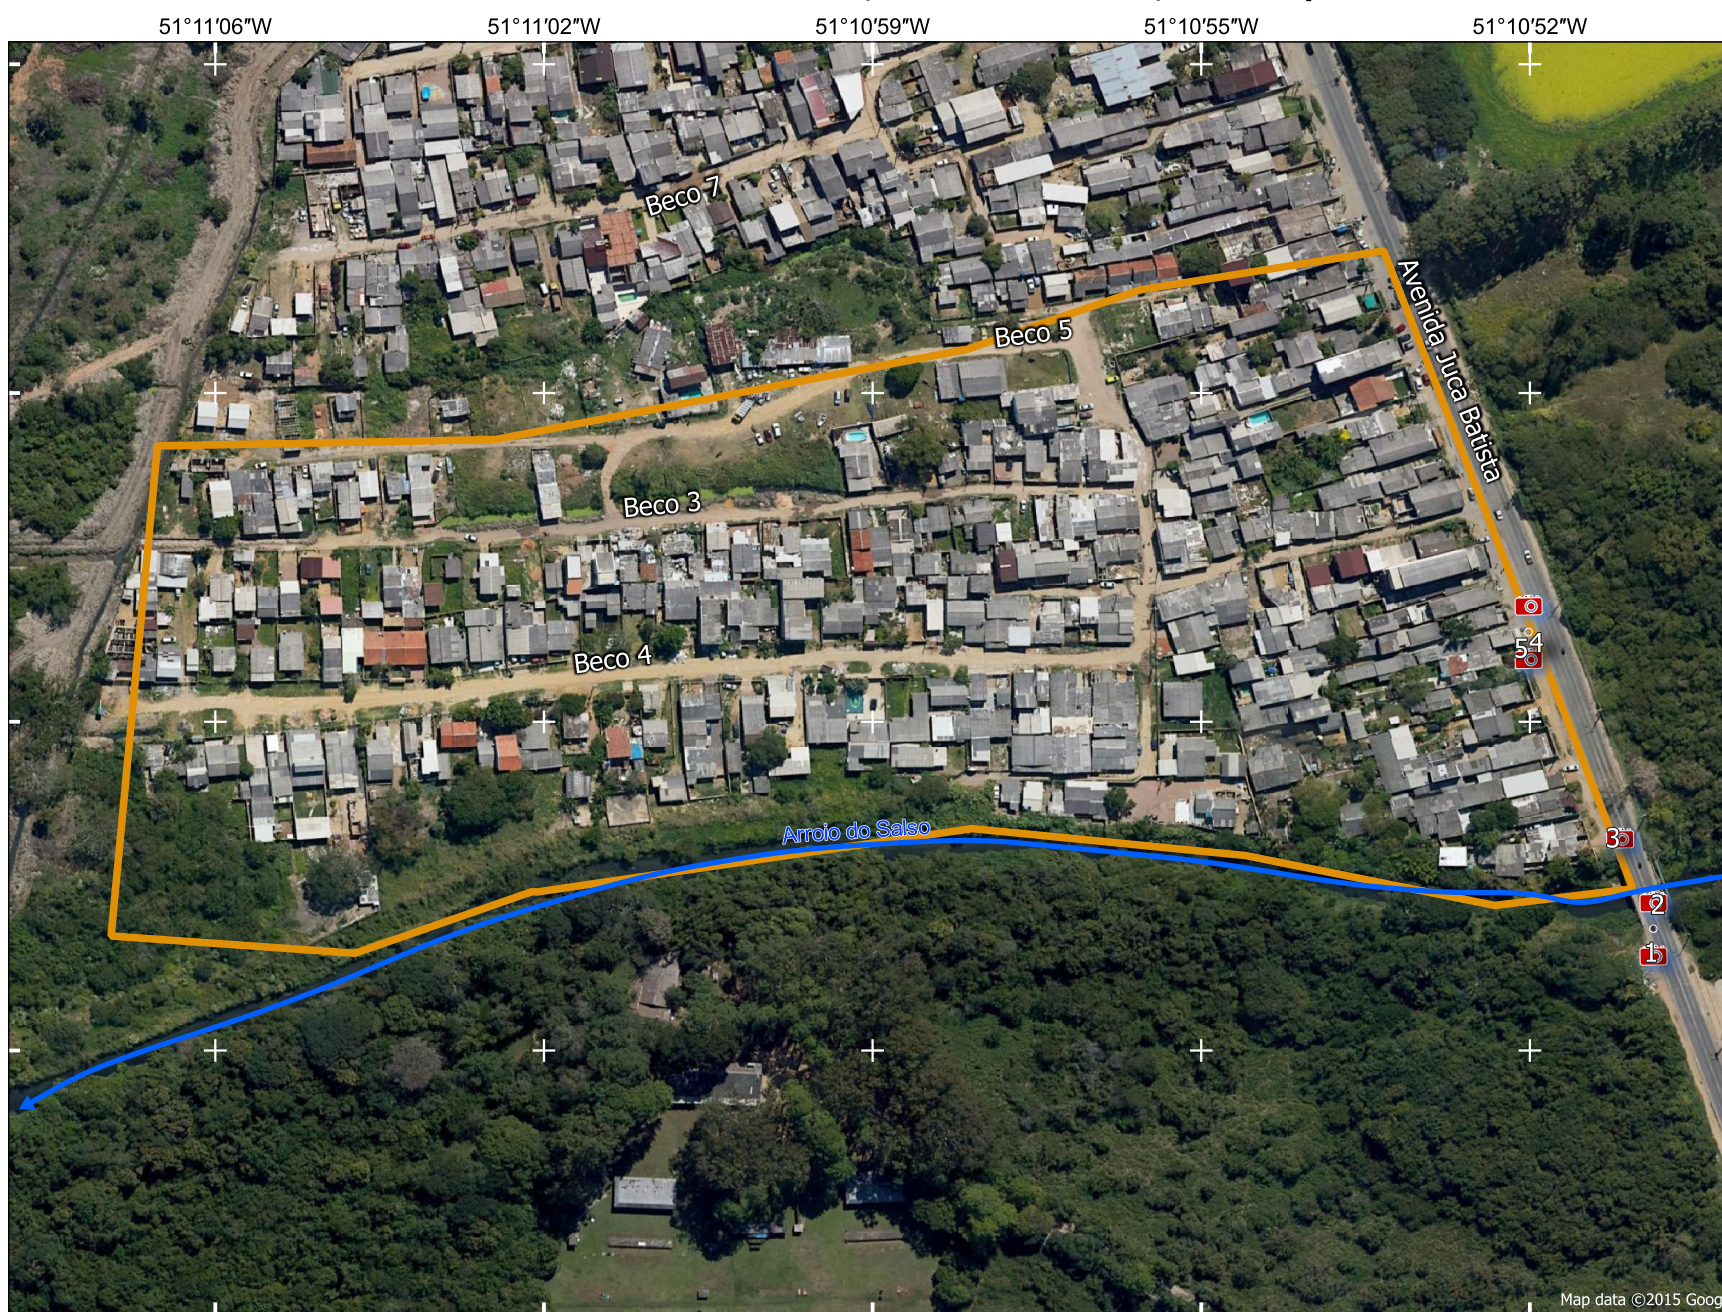
Descrição: Ocupação urbana às margens do arroio do Salso (Figuras 1 e 2), atingida por eventos de inundação brusca, sendo o último ocorrido em 2019, acumulando uma lâmina de água de cerca de 15 cm nas residências, a qual permanece cerca de um dia. A ocupação é constituída por residências de pequeno porte, com média vulnerabilidade frente aos processos observados (Figuras 3 a 5).

Tipologia do Processo: Inundação

Grau de risco: Alto

- 1) Dar continuidade a ações relacionadas ao desenvolvimento de estudos hidrológicos para avaliar padrão de recorrências de inundações e orientar melhorias na infraestrutura existente e em futuras intervenções estruturais (ex. pontes, canalizações) na região, a exemplo dos estudos já existentes em Porto Alegre;

- 2) Atualização constante do Plano Municipal de Contingência, acionando quando necessário;
- 3) Atualização constante do cadastro das áreas de risco;
- 4) Limpeza periódica de rios e arroios, preservação das áreas verdes e manutenção das matas ciliares para amortecimento da onda de cheia;

- 5) Implantação de sistema de monitoramento e alerta para evacuação preventiva durante eventos de chuvas extremas;
- 6) Ações de educação ambiental, focando na disposição adequada dos resíduos sólidos, e de percepção de risco;

- 7) Implantação de políticas de controle de ocupação das áreas abaixo da cota de inundação e de áreas de preservação permanente, no sentido de limitar as intervenções e construção nestas áreas.
