PORTO ALEGRE - RS  
RS\_PORTOAL\_SR\_017\_CPRM  
Dezembro / 2022

Rua Wlanir Porto, Vila dos Sargentos, Bairro Serraria

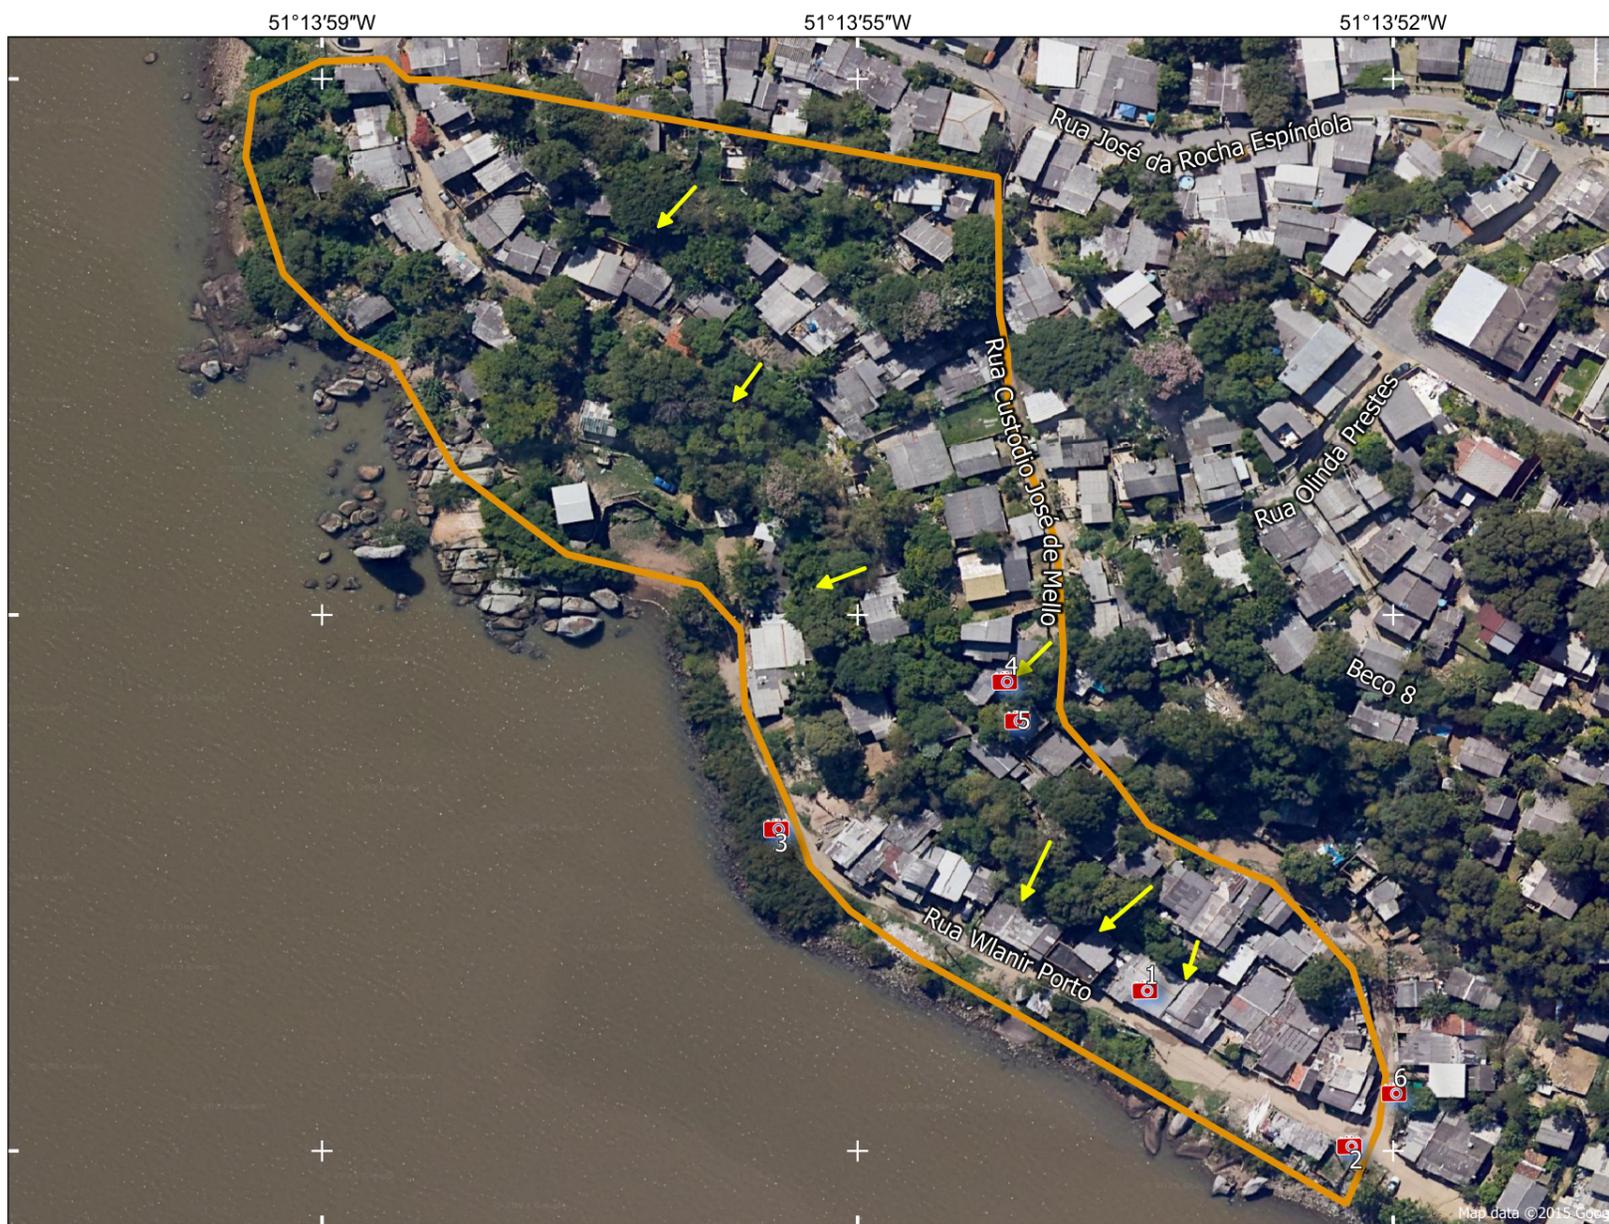
**Descrição:** Ocupação urbana às margens do Lago Guaíba (Figuras 1 e 2), atingida por recorrentes eventos de inundação lenta e gradual na porção plana, mais próxima ao Lago, e em encosta de morro adjacente com execução de taludes de corte e exposição de blocos e matacões, nos quais as residências estão muito próximas ou apoiadas, com potencial para ocorrência de deslizamentos e de queda de blocos (Figuras 3 a 6). Registra-se que, em ação da prefeitura há alguns anos, foram retiradas cerca de 60 moradias na porção plana que estavam em situação mais crítica. Parte da área desocupada nesta ocasião voltou a ser ocupada. A infraestrutura do setor é precária e a ocupação é constituída de edificações residenciais de alta vulnerabilidade frente aos processos (Figuras 1 a 6).

**Tipologia do Processo:** Deslizamento planar, Queda de blocos, Inundação

**Grau de risco:** Alto

- 1) Dar continuidade às ações relacionadas ao desenvolvimento de estudos hidrológicos para avaliar padrão de recorrências de inundações;
- 2) Manter atualizado o cadastro de áreas de risco e o Plano Municipal de Contingência, acionando quando necessário;

- 3) Implantação de sistema de monitoramento e alerta para evacuação preventiva durante eventos de chuvas extremas;
- 4) Monitoramento das condições de estabilidade da encosta/taludes, blocos e matacões, especialmente em períodos chuvosos e evacuação preventiva caso haja indícios de iminência de deslizamento e/ou queda de lascas/blocos;

- 5) Desenvolvimento de estudos geotécnicos e hidrológicos detalhados, por profissional habilitado, para avaliar a necessidade e viabilidade de implantação de medidas de contenção (incluindo o controle dos matacões e blocos) e de drenagem na encosta;

- 6) Implantação de políticas de controle urbano, visando o ordenamento territorial e a adoção de técnicas seguras de ocupação;
- 7) Ações de educação ambiental e de percepção de risco.
