PORTO ALEGRE - RS  
RS\_PORTOAL\_SR\_039\_CPRM  
Dezembro / 2022

Rua do Pescador, Ilha das Flores (Sul), Bairro Arquipélago

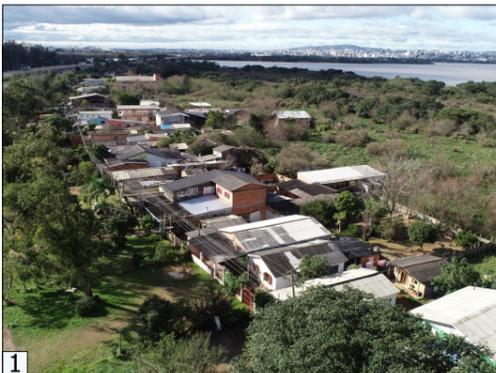
**Descrição:** Densa ocupação urbana em ilha fluvial do Delta do Jacuí, às margens do Rio Jacuí e ao lado da rodovia BR-116/290 (Figuras 1 e 2), atingida por eventos de inundação lenta e gradual, de forma recorrente, especialmente nas residências do setor mais próximas ao rio Jacuí e limitrofes ao banhado. Esta é uma área ambientalmente sensível, com solo naturalmente mal drenado, presença de banhados e integra a APA Delta do Jacuí, devendo seu uso e ocupação estar alinhado com o plano de manejo da APA. A ocupação é constituída de edificações residenciais de pequeno porte, média a alta vulnerabilidade, algumas adaptadas aos processos (Figuras 3, 4, 5 e 6). A infraestrutura do setor é precária, sem pavimentação e saneamento.

- 1) Dar continuidade a ações relacionadas ao desenvolvimento de estudos hidrológicos para avaliar padrão de recorrências de inundações;
- 2) Atualização constante do cadastro de áreas de risco e do Plano Municipal de Contingência, acionando quando necessário;

- 3) Implantação de sistema de monitoramento e alerta na Bacia do baixo Jacuí e Lago Guaíba para evacuação preventiva durante eventos de chuvas extremas;

- 4) Preservação das áreas verdes e manutenção das matas ciliares para amortecimento da onda de cheia;
- 5) Ações de educação ambiental, focando na disposição adequada dos resíduos sólidos, e de percepção de risco;

- 6) Implantação de políticas de controle de ocupação das áreas abaixo da cota de inundação e de áreas de preservação permanente, no sentido de limitar as intervenções e construção nestas áreas, incluindo a verificação/compatibilização de condicionantes ambientais decorrentes da implantação/manutenção da rodovia e da ponte do rio Jacuí.
