PORTO ALEGRE - RS  
RS\_PORTOAL\_SR\_053\_CPRM  
Dezembro / 2022

Rua Sargento Vitório, Beco Saibreira, Bairro Cel. Aparício Borges

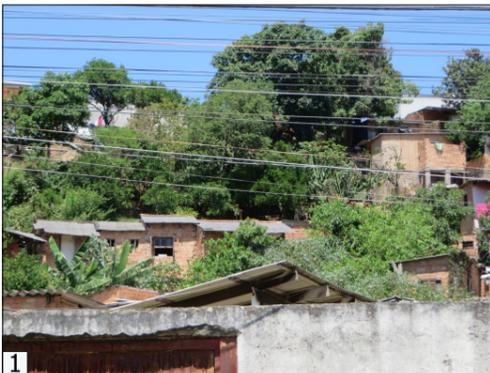
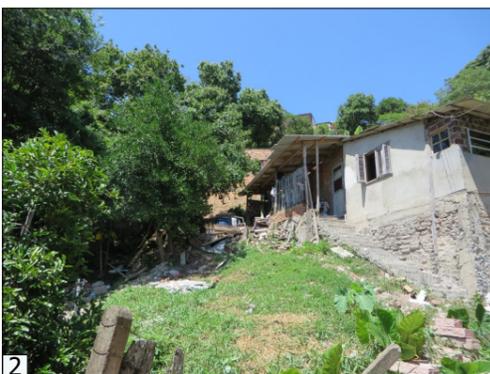
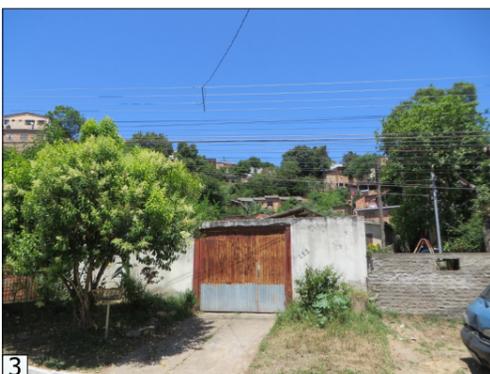
**Descrição:** Base de encosta com adoção de padrão de corte e aterro para conformação de lotes (Figuras 1, 2 e 3), com média declividade, e com convergência natural da água, com potencial para ocorrência de pequenos deslizamentos. A ocupação é constituída por pequenas edificações residenciais, construídas em alvenaria com média vulnerabilidade frente ao processo verificado e a infraestrutura do setor apresenta vias pavimentadas, com precariedade na condução das águas naturais e servidas (Figuras 4 e 5).

**Tipologia do Processo:** Deslizamento planar, Queda de blocos

**Grau de risco:** Alto

- 1) Monitoramento das condições de estabilidade da encosta, especialmente em períodos chuvosos e evacuação preventiva caso haja indícios de iminência de deslizamento;
- 2) Desenvolvimento de estudos geotécnicos e hidrológicos detalhados, por profissional habilitado, para avaliar a necessidade e viabilidade de implantação de medidas de contenção e de drenagem na encosta;
- 3) Implantação de obras de drenagem para direcionamento das águas;
- 4) Ações de educação ambiental e de percepção de risco para a comunidade em área de risco;
- 5) Implantação de políticas de controle urbano e orientação para abertura de lotes em áreas suscetíveis a movimentos de massa, visando o ordenamento territorial e a adoção de técnicas seguras de ocupação.
