PORTO ALEGRE - RS
RS_PORTOAL_SR_063_CPRM
Dezembro / 2022

Avenida Protásio Alves, Bairro Mário Quintana

Tipologia do Processo: Erosão de margem fluvial, Enxurrada, Inundação

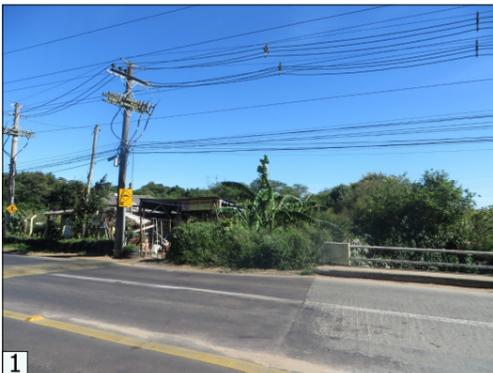
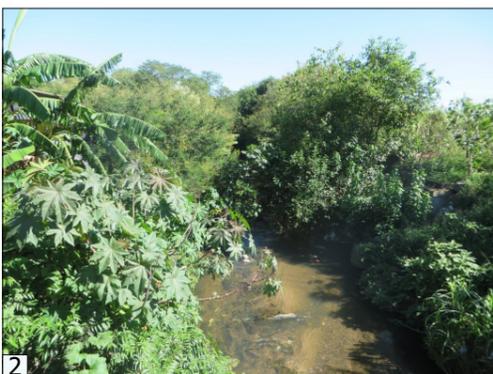
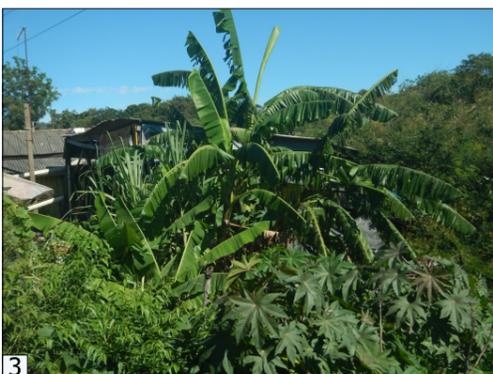
Descrição: Ocupação residencial/comercial na margem (côncava) esquerda do arroio Feijó (Figuras 1 a 3), afluente da Bacia Hidrográfica do rio Gravataí (planície de inundação extensa). Áreas de várzea (planícies de inundação) naturalmente recebem aporte hídrico em períodos de grandes cheias, expondo a população local a eventos de inundações recorrentes. Nas margens do arroio Feijó observou-se feições erosivas e muito lixo. As ocupações são de madeira com alta vulnerabilidade, também há ocupação utilizada como centro de reciclagem (Figuras 4 a 6; também há materiais lançados em área aberta próxima ao centro de reciclagem).

Grau de risco: Muito alto

- 1) Dar continuidade a ações relacionadas ao desenvolvimento de estudos hidrológicos para avaliar padrão de recorrências de inundações e orientar melhorias na infraestrutura existente e em futuras intervenções estruturais (ex. pontes, canalizações) na região, a exemplo dos estudos já existentes em POA;
- 2) Manter atualizado o Plano Municipal de Contingência, acionando quando necessário;
- 3) Manter atualizado o cadastro das áreas de risco;
- 4) Limpeza periódica de rios e arroios, preservação das áreas verdes e manutenção das matas ciliares para amortecimento da onda de cheia;
- 5) Implantação de sistema de monitoramento e alerta para evacuação preventiva durante eventos de chuvas extremas;
- 6) Ações de educação ambiental e de percepção de risco;
- 7) Implantação de políticas de controle de ocupação das áreas abaixo da cota de inundação e de áreas de preservação permanente.
