PORTO ALEGRE - RS
RS_PORTOAL_SR_065_CPRM
Dezembro / 2022

Rua São Francisco, Bairro Rubem Berta

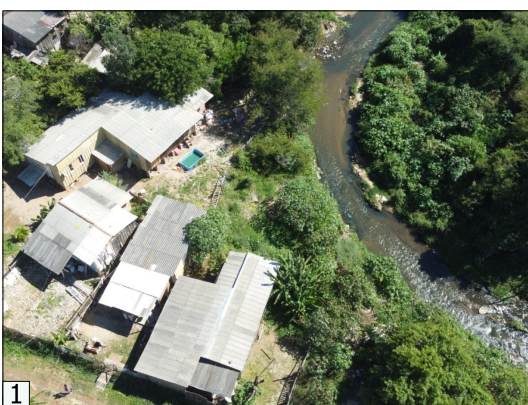
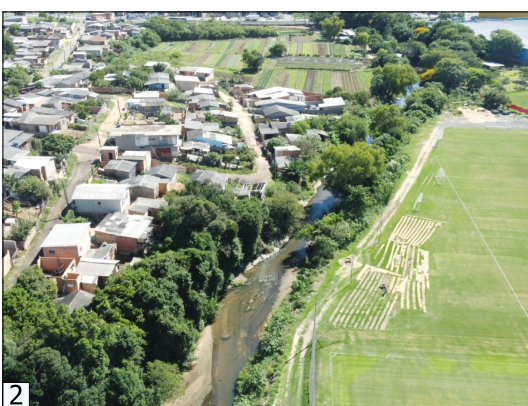
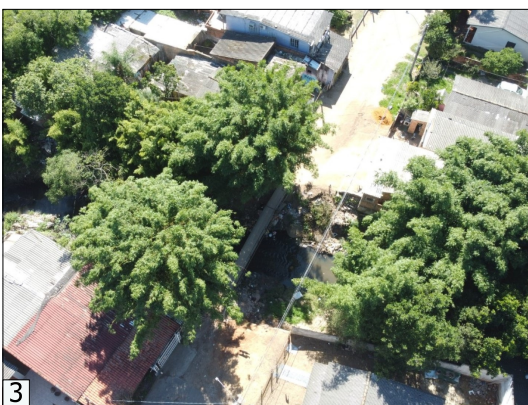
Descrição: Ocupação residencial na margem esquerda do arroio Feijó, afluente da Bacia Hidrográfica do rio Gravataí (Figuras 1 a 3). Áreas de várzea (planície de inundação) naturalmente recebem aporte hídrico em períodos de grandes cheias, expondo a população local a eventos de inundações. Nas margens do arroio Feijó observou-se feições erosivas e lixo (Figura 4). O método construtivo das ocupações neste setor é heterogêneo, alvenaria e mistas (Figuras 5 e 6) com média a alta vulnerabilidade.

- 1) Dar continuidade a ações relacionadas ao desenvolvimento de estudos hidrológicos para avaliar padrão de recorrências de inundações e orientar melhorias na infraestrutura existente e em futuras intervenções estruturais (ex. pontes, canalizações) na região, a exemplo dos estudos já existentes em POA;
- 2) Manter atualizado o Plano Municipal de Contingência, acionando quando necessário;
- 3) Manter atualizado o cadastro das áreas de risco;
- 4) Limpeza periódica de rios e arroios, preservação das áreas verdes e manutenção das matas ciliares para amortecimento da onda de cheia;
- 5) Implantação de sistema de monitoramento e alerta para evacuação preventiva durante eventos de chuvas extremas;
- 6) Ações de educação ambiental e de percepção de risco;
- 7) Implantação de políticas de controle de ocupação das áreas abaixo da cota de inundação e de áreas de preservação permanente.
