PORTO ALEGRE - RS
RS_PORTOAL_SR_070_CPRM
Dezembro / 2022

Rua Romeu Paliosa, Bairro Santa Rosa de Lima

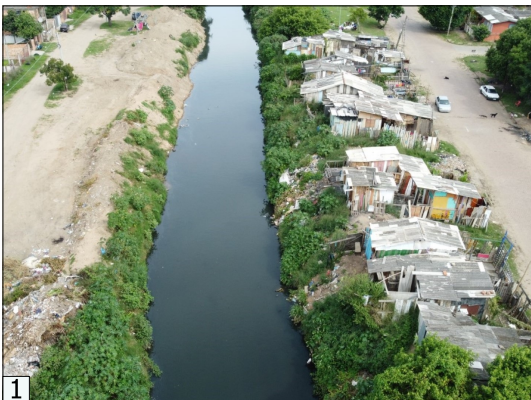
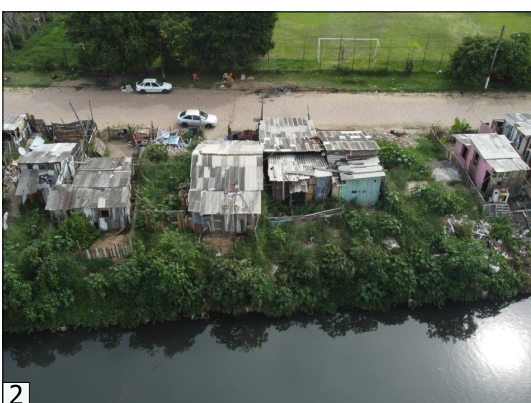
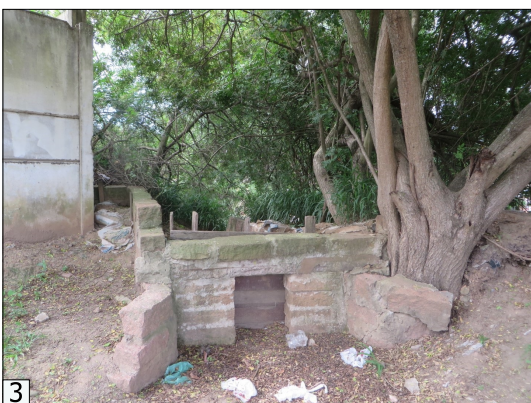
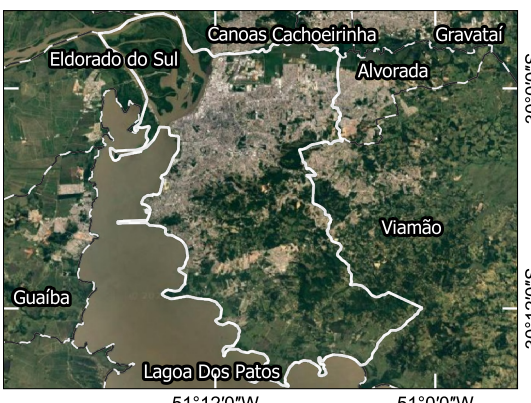
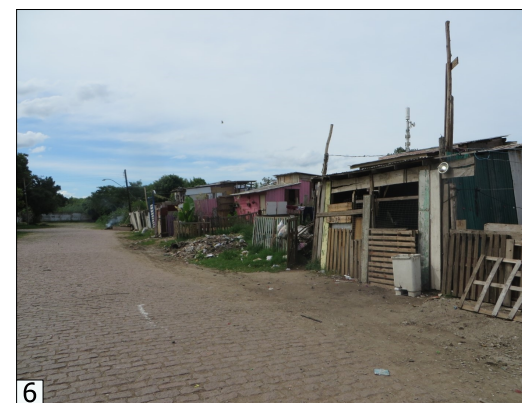
Descrição: Ocupação residencial na planície de inundação do arroio Feijó. Áreas de várzea naturalmente recebem aporte hídrico em períodos de cheias, expondo a população local a eventos de inundações. As margens do arroio Feijó neste ponto têm porções de alturas inferiores a outros trechos e dique construído em ambas as margens (Lado do município de Alvorada é mais alto), observou-se feições erosivas e lixo (Figura 1). Em parte da R. Paliosa, acima do dique, há uma comunidade de alta vulnerabilidade social e, ao final, uma saída de água pluvial aberta com retorno de águas do arroio. Em eventos de enchente, os moradores fecham para não ocorrer o retorno da água do rio, nos dois casos ocorrem alagamentos (figuras 2 e 3). Também se observou adaptações de saída de água no fim de algumas ruas (Figura 4). As ocupações neste setor são heterogêneas, edifícios, moradias de alvenaria e madeira, algumas muito precárias, com média a alta vulnerabilidade (Figuras 5 e 6).

- 1) Estudo para verificar a possibilidade de remoção das moradias de alta vulnerabilidade sobre o dique do arroio Feijó;
- 2) Dar continuidade a ações relacionadas ao desenvolvimento de estudos hidrológicos para avaliar padrão de recorrências de inundações e orientar melhorias na infraestrutura existente e em futuras intervenções estruturais (ex. pontes, canalizações) na região, a exemplo dos estudos já existentes em POA;
