PORTO ALEGRE - RS
RS_PORTOAL_SR_102_CPRM
Dezembro / 2022

Rua Soldado José da Silva, Bairro Agronomia

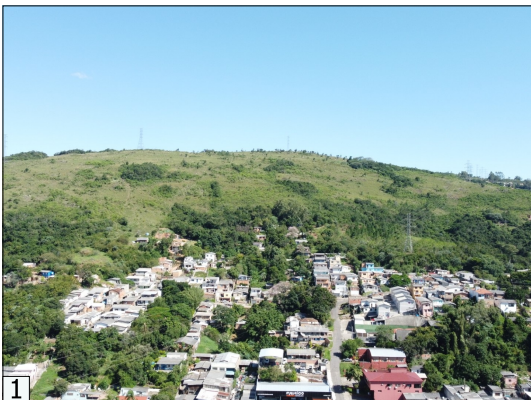
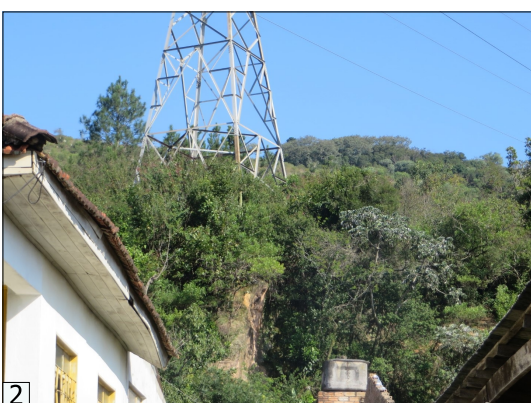
Descrição: Ocupação residencial no terço inferior de encosta de declividades média a alta, abaixo de torre de alta tensão, sujeita a deslizamentos e queda de blocos (Figuras 1 e 2). Para ocupação a população utiliza o método de execução de taludes de corte e aterro lançado, inclusive as moradias encontram-se muito perto de paredes verticalizadas com rocha alterada. Observou-se blocos de rocha, feições erosivas e solo raso com vegetação na encosta, principalmente onde há cortes com solo/rocha exposta (Figuras 3 a 6). As edificações são de alvenaria, e mistas com média a alta vulnerabilidade frente aos processos. Quanto a infraestrutura do setor, há pavimentação e sistema de drenagem pluvial na via principal, mas não observou-se drenagem pluvial na encosta.

Tipologia do Processo: Deslizamento não especificado, Queda de blocos

Grau de risco: Alto

- 1) Monitoramento das condições de estabilidade da encosta/taludes, especialmente em períodos chuvosos e evacuação preventiva caso haja indícios de iminência de deslizamento e/ou queda de lascas/blocos;
- 2) Manter atualizado o Plano Municipal de Contingência, acionando quando necessário;
- 3) Desenvolvimento de estudos geotécnicos e hidrológicos detalhados, por profissional habilitado, para avaliar a necessidade e viabilidade de implantação de medidas de contenção e de drenagem na encosta;
- 4) Ações de educação ambiental e de percepção de risco para a comunidade em área de risco;
- 5) Implantação de políticas de controle urbano e orientação para abertura de lotes em áreas suscetíveis a movimentos de massa, visando o ordenamento territorial e a adoção de técnicas seguras de ocupação.
