PORTO ALEGRE - RS  
RS\_PORTOAL\_SR\_117\_CPRM  
Dezembro / 2022

Rua Ernesto Araújo e Rua Vidal de Negreiros, Bairro Vila São José

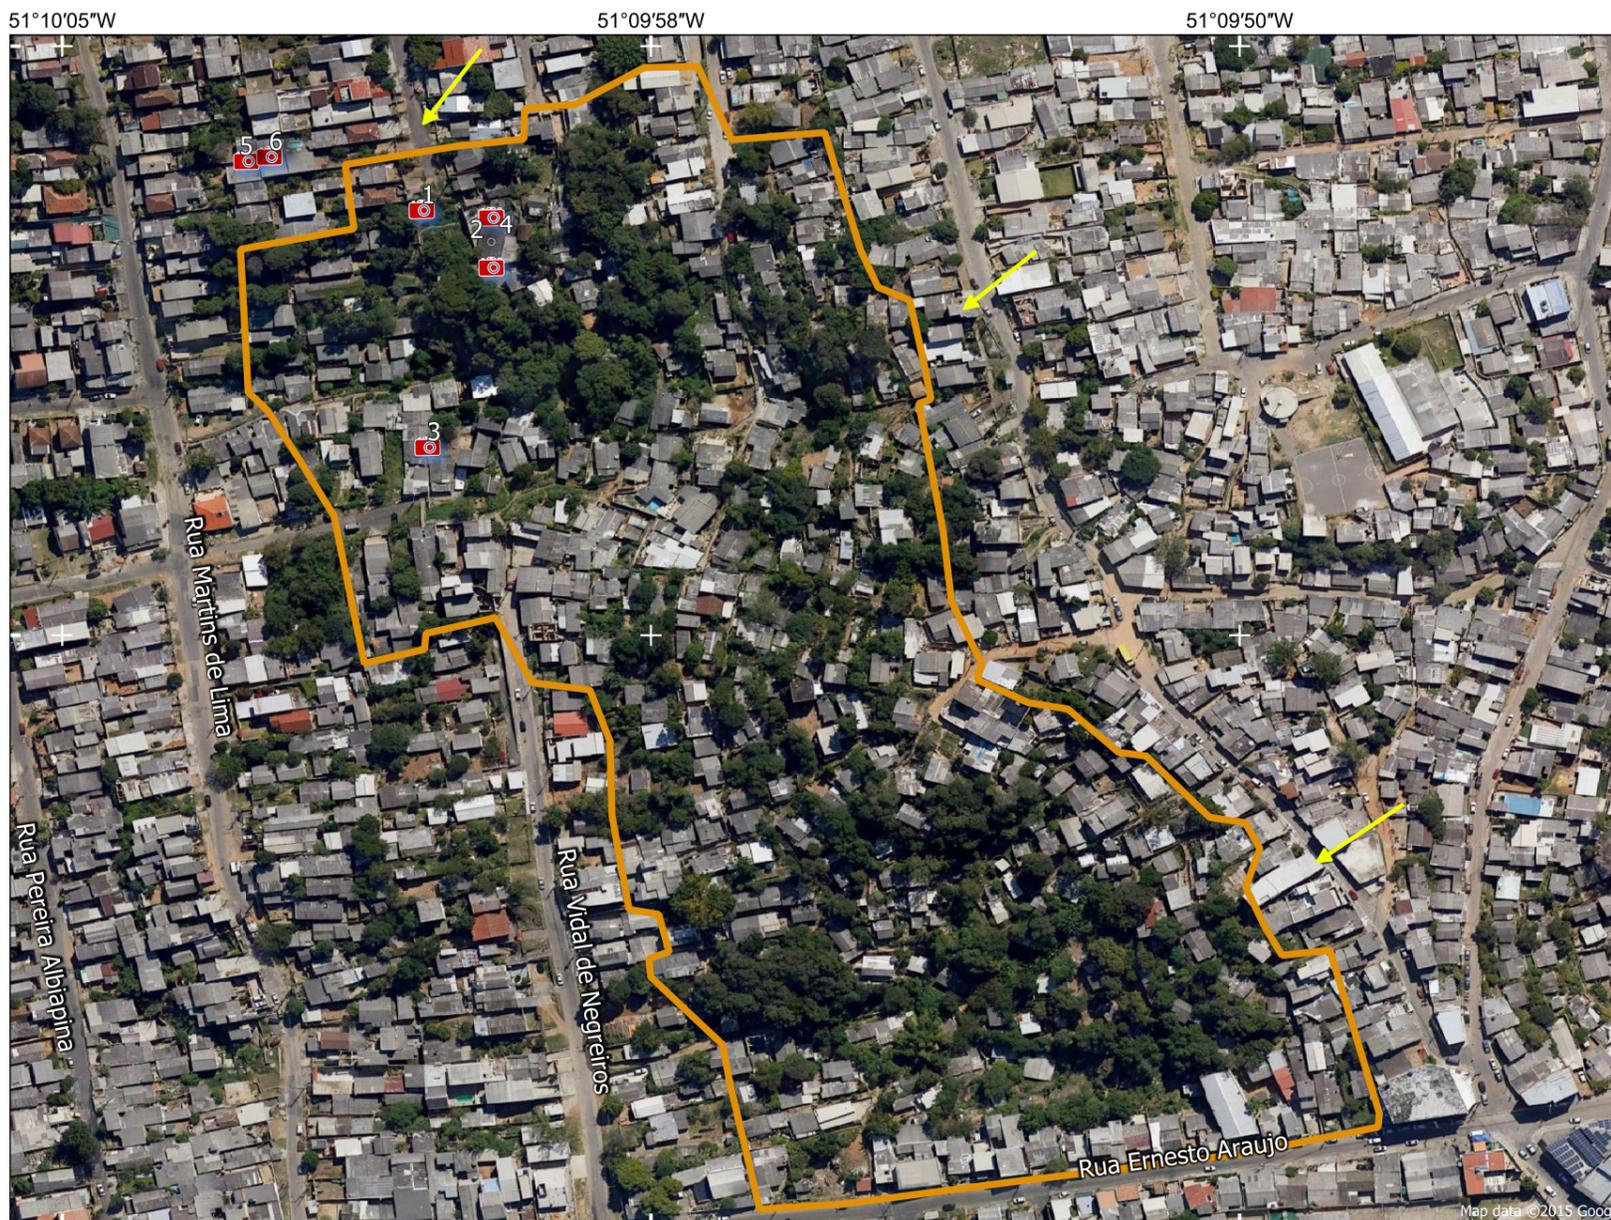
**Descrição:** Vetor de crescimento urbano em vertentes íngremes sem o devido aparato de infraestrutura necessário. As vertentes aqui vistoriadas apresentam sinais de instabilidade, colocando as casas neste setor a risco por possíveis eventos de deslizamentos (Figuras 1 a 3). Observa-se no setor, obras de contenção do tipo muro de gravidade (arrimo) indicando deslizamentos que já ocorreram no local (Figuras 4 e 5). Apesar de histórico de deslizamentos, se verifica a utilização de conformação de terreno para ocupação por meio de corte verticalizado, conforme figura 6. Esse tipo de corte aumenta a instabilidade da vertente potencializando possíveis deslizamentos. Não se verifica no local, sistemas de drenagens urbanas como sarjetas e canaletas de cristas que ajudariam a mitigar os processos erosivos. As residências locais apresentam alta vulnerabilidade aos processos aqui descritos.
