PORTO ALEGRE - RS
RS_PORTOAL_SR_132_CPRM
Dezembro / 2022

Vila Graciliano Ramos, Estrada dos Alpes, Bairro Glória

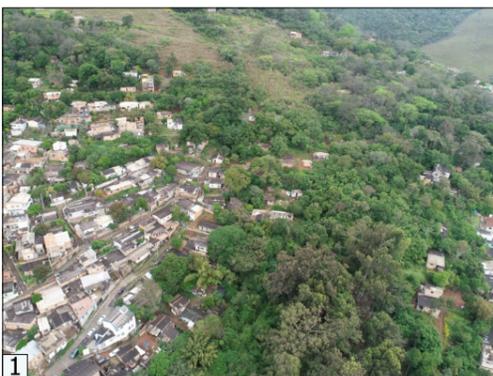
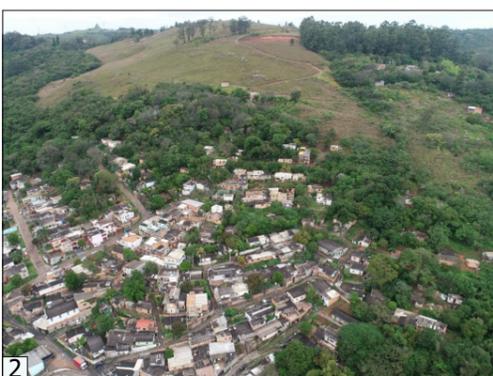
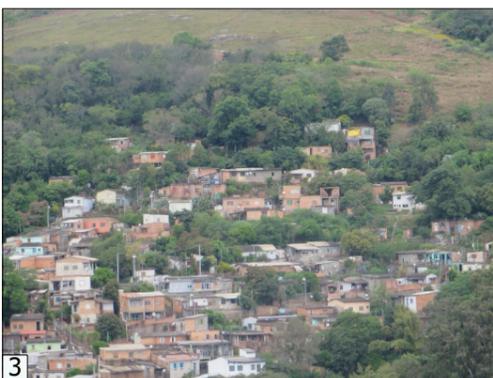
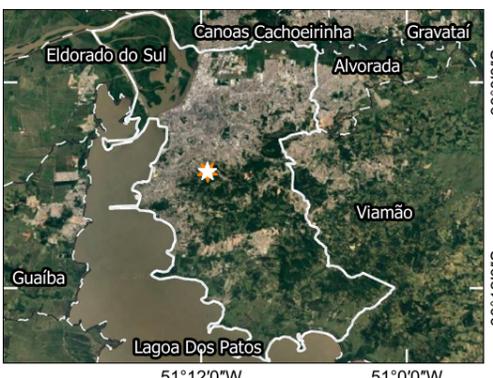
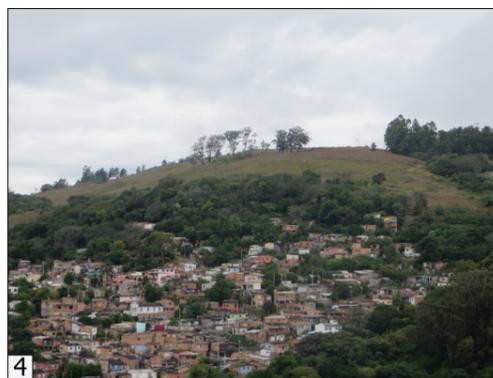
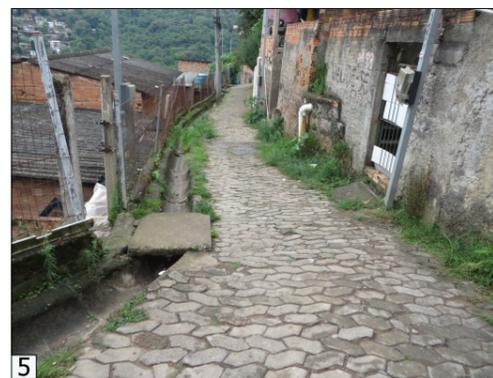
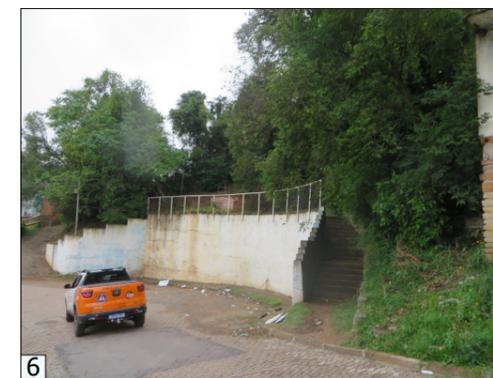
Descrição: Ocupação residencial em encosta de declividade alta no Morro dos Alpes, sujeita a deslizamentos e queda de blocos (Figuras 1 a 4). Observou-se blocos rochosos; solo raso; árvores inclinadas; depósitos irregulares de lixo e entulhos; e lançamento de água servida nos taludes (Figuras 3 a 6). Na rua Casca Alpina há uma obra de contenção na encosta. A ocupação é composta de edificações de alvenaria e madeira de média a alta vulnerabilidade frente aos processos, e o acesso as moradias na Vila Graciliano Ramos são extremamente difíceis.

Tipologia do Processo: Deslizamento, Queda de blocos

Grau de risco: Alto

- 1) Monitoramento das condições de estabilidade da encosta/taludes, especialmente em períodos chuvosos e evacuação preventiva caso haja indícios de iminência de deslizamento e/ou queda de lascas/blocos;
- 2) Manter atualizado o Plano Municipal de Contingência, acionando quando necessário;
- 3) Desenvolvimento de estudos geotécnicos e hidrológicos detalhados, por profissional habilitado, para avaliar a necessidade e viabilidade de implantação de medidas de contenção e de drenagem na encosta;
- 4) Ações de educação ambiental e de percepção de risco para a comunidade em área de risco;
- 5) Implantação de políticas de controle urbano e orientação para abertura de lotes em áreas suscetíveis a movimentos de massa, visando o ordenamento territorial e a adoção de técnicas seguras de ocupação.
